GOVERNO DO ESTADO DO ESPÍRITO SANTO
Secretaria Estadual da Educação – SEDU
Subsecretaria de Suporte a Educação – SESE/GERFE
RELATÓRIO TÉCNICO

ESCOLA: EEEFM PROF. JOÃO ANTUNES DAS DORES	DATA DA VISITA: 13/03/2025
MUNICÍPIO: SERRA	ARQUIVO: SER35-RT-250313

1. OBJETIVO:

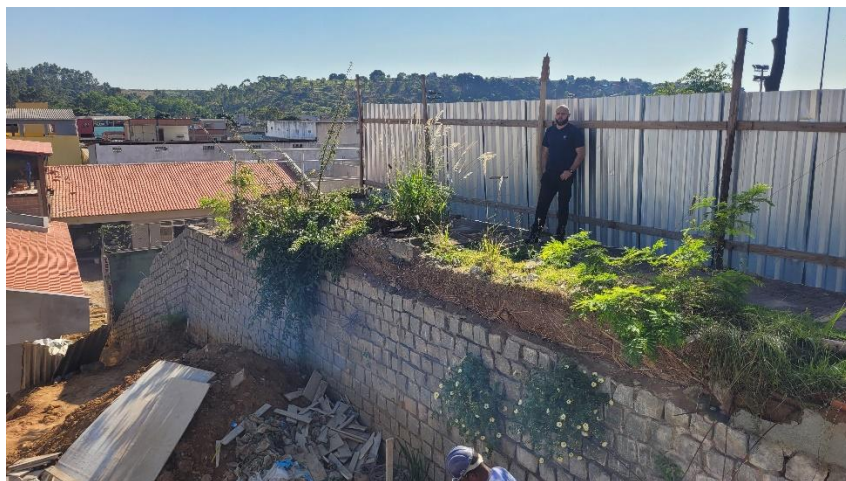
Foi percorrido todo o perímetro dos limites do terreno. Na divisa com a obra da Prefeitura Municipal da Serra, o muro é formado por uma contenção construído com pedras, com altura aproximada 3 metros. Acima dessa contenção, o muro de divisa com aproximadamente a mesma altura foi demolido, mediante risco de queda por se encontrar com rachaduras tornando-o instável. Sendo assim, a escola instalou um tapume pelo lado interno, evitando transeuntes e protegendo a área do estacionamento.

Foto 02 – Vista interna do muro lateral – face oeste.

O trecho de divisa com a obra da escola municipal encontra-se demolido em razão do risco estrutural anteriormente identificado. Recomenda-se a **reconstrução do fechamento da divisa**, podendo ser adotada solução mais leve, como gradil metálico, utilizando-se o arrimo de pedras existente como base.

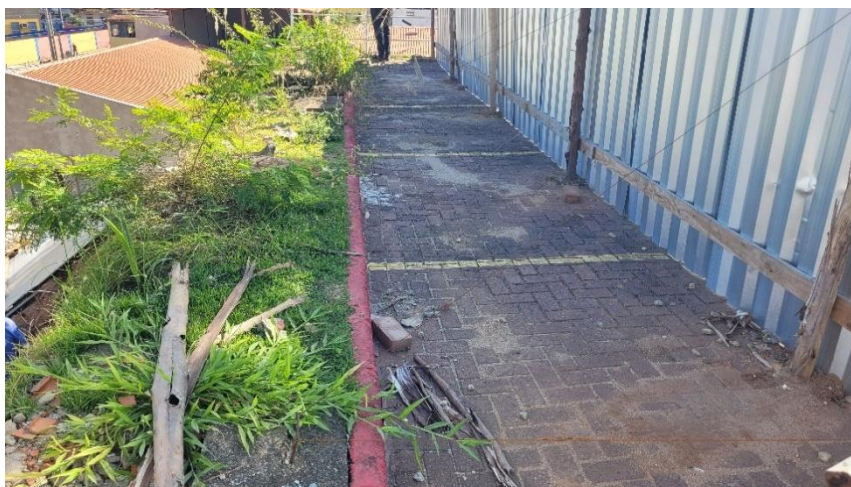
Foto 03 – Vista interna do muro lateral – face oeste, do nível do estacionamento da unidade escolar.

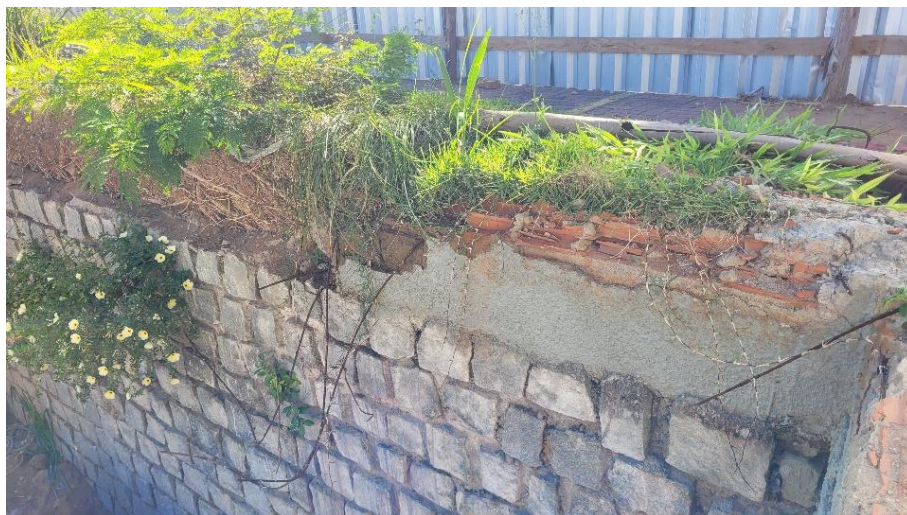
Foto 04 – Vista interna do Muro de Arrimo.

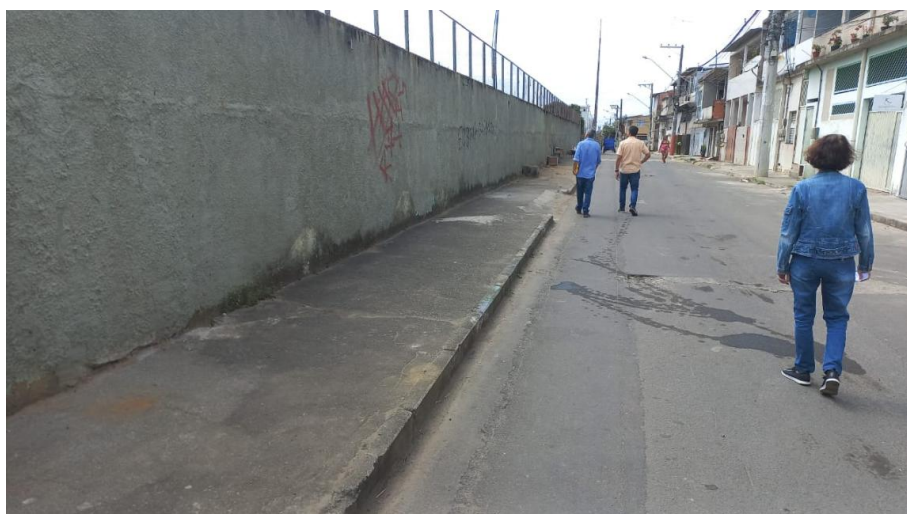
O Muro da face SUL, encontra-se com algumas escoriações e reboco deteriorado pelo tempo. O alambrado que compõe o alteamento do muro também se encontra com pontos de corrosão e em alguns casos em adiantado processo. A calçada da rua Boa Vista que é limítrofe ao muro, não atende a normatização da “Calçada Legal”, exigida pela prefeitura municipal da Serra.

Foto 05 – Vista externa do muro pela face sul (Rua Boa Vista) e situação da calçada.

A calçada localizada na Rua Boa Vista não atende aos requisitos mínimos de acessibilidade previstos nas normas aplicáveis. Dessa forma, **recomenda-se a reconstrução da calçada**, adequando-a às normas vigentes de acessibilidade urbana.

Ressalta-se que deverão ser previstos serviços de manutenção no muro da face sul, incluindo a retirada do reboco deteriorado e a recomposição do revestimento.

Também deverão ser contemplados serviços de tratamento da estrutura do muro existente, com execução de chapisco, reboco e chapim, bem como a substituição da tela do alambrado, além de outros serviços civis necessários à recuperação superficial do elemento.

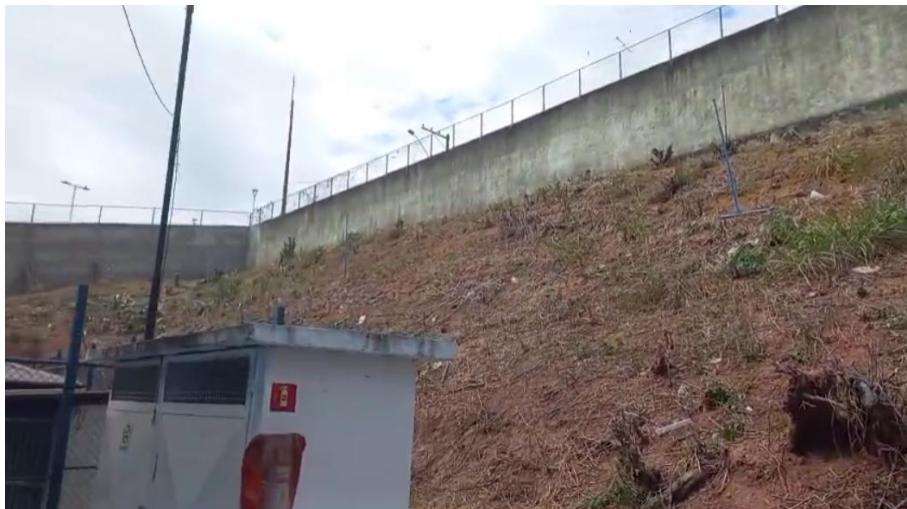
Notabilizou-se na parte interna do muro da face Sul, um talude que se encontra abarrotado de tocos de árvores que foram suprimidas, tornando o terreno aparentemente não propício ao plantio de outro tipo de cobertura vegetal, grama por exemplo.

Foto 06 – Vista interna do muro pela face sul.

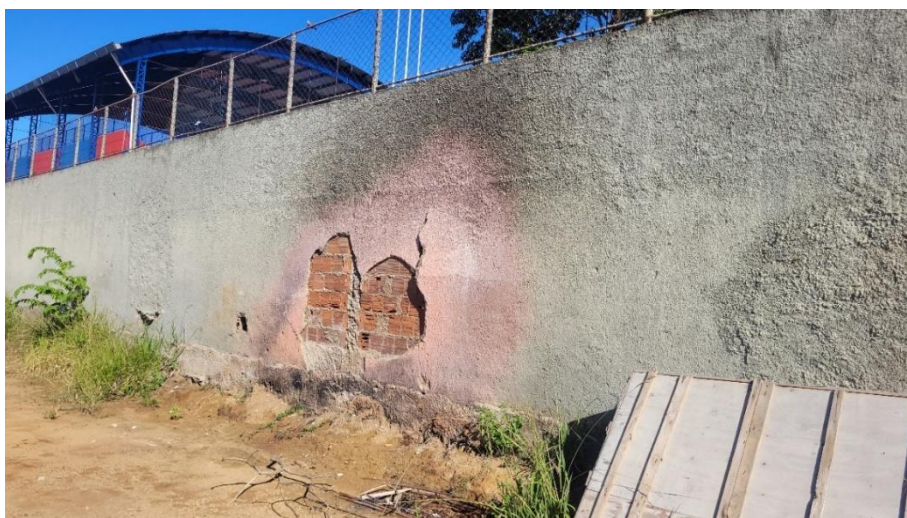
Foto 07 – Vista externa do muro de fundos, Face NORTE.

Foi identificado acúmulo de águas pluviais junto ao muro da face norte, em função das condições topográficas e da ausência de sistema adequado de drenagem. Recomenda-se a **implantação de solução de drenagem que possibilite o adequado escoamento das águas pluviais**, evitando a saturação do solo e possíveis impactos na estabilidade do muro.
