GOVERNO DO ESTADO DO ESPÍRITO SANTO
Secretaria Estadual da Educação – SEDU
Subsecretaria de Suporte a Educação – SESE/GERFE
RELATÓRIO TÉCNICO

ESCOLA: EEEFM PADRE HUMBERTO PIACENTE	DATA DA VISITA: 09 e 10/07/2025
MUNICÍPIO: VILA VELHA	ARQUIVO: VIV20-RT-250709

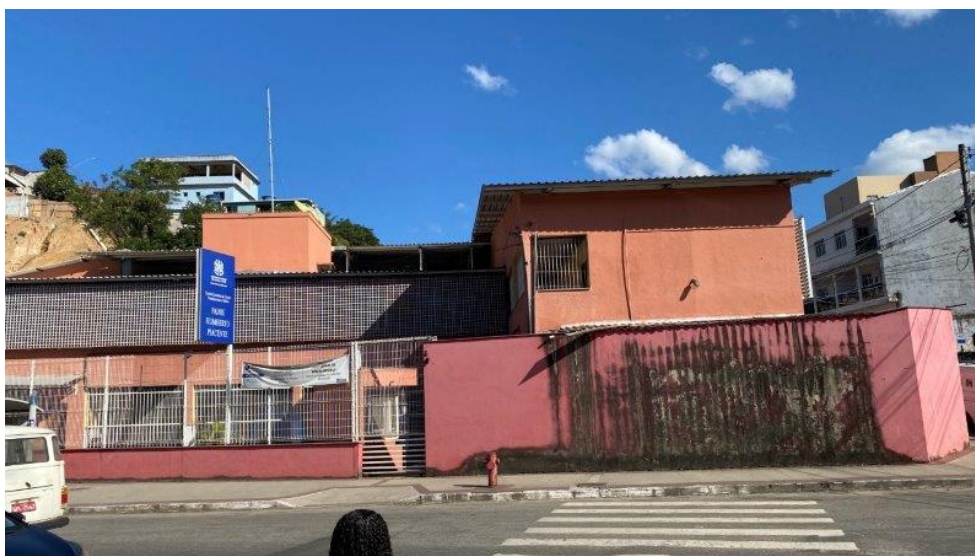
Foto 02 – Fachada e entrada principal da escola.

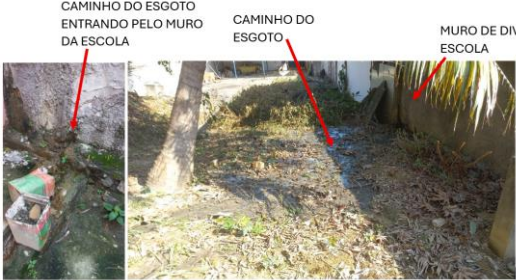
Foto 07 – Muro divisa visto do vizinho.	Foto 08 – Evidência de umidade advinda do terreno vizinho vazando do terreno da escola.

O muro remanescente de divisa com o vizinho, encontram-se em situação de degradação, devido à ação do tempo e, ainda, por ação de uma rede clandestina de esgotos que estão incidindo sobre a base do muro, apresentando pontos de erosão, trazendo instabilidade à sua estrutura.

- Estucamento e polimento dos pisos existentes;
- Substituição de esquadrias e portas danificadas;
- Reconstrução de muro junto à quadra e demolição e reconstrução do muro limite do vizinho da face sul do terreno;

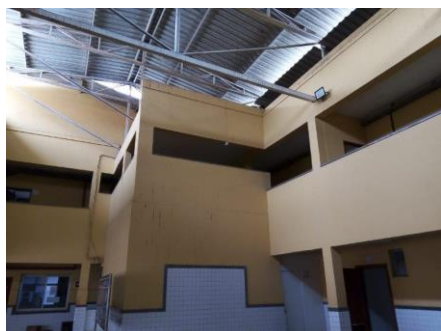
Uma situação explícita é a incidência de pombos que “fincaram moradia” no telhado da unidade escolar, apesar dos esforços empreendidos pela direção da escola (instalação de telas e espículas).

Foto 11 – Cobertura do pátio interno da escola. Possível local de acesso dos pombos.

- Demolição e reconstrução das muretas e alambrados da quadra coberta;
- Estucamento e polimento do piso da quadra;
- Fechamento de aberturas da cobertura do pátio coberto visando coibir a entrada dos pombos;

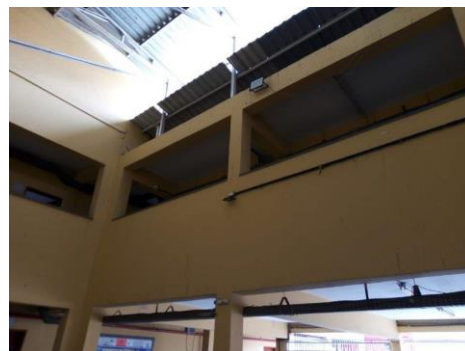
Foto 12 – Cobertura do pátio interno da escola. Possível local de acesso dos pombos.

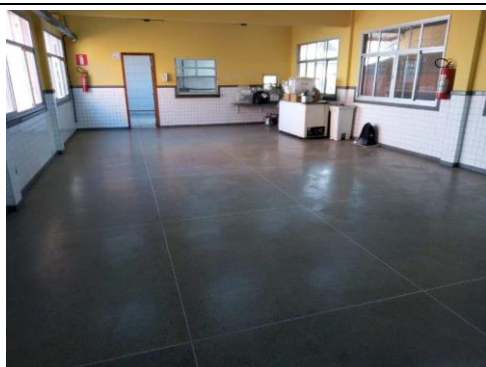
Foto 13 – Situação do refeitório.

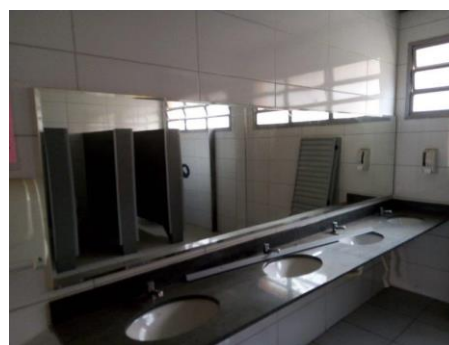
Foto 14 – Sanitário feminino de alunas.

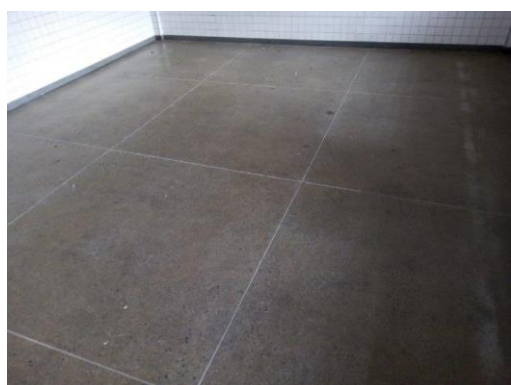
Foto 15 – Situação do piso existente.

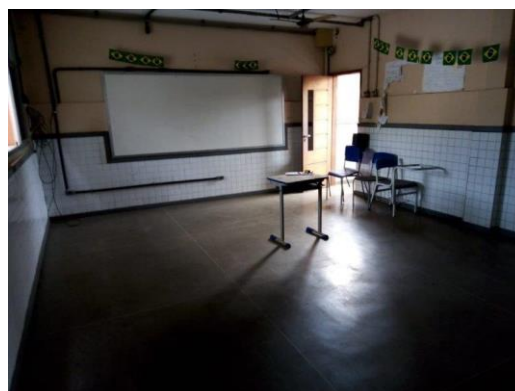
Foto 16 – Situação de uma sala de aula.

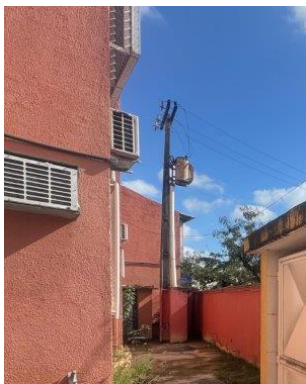
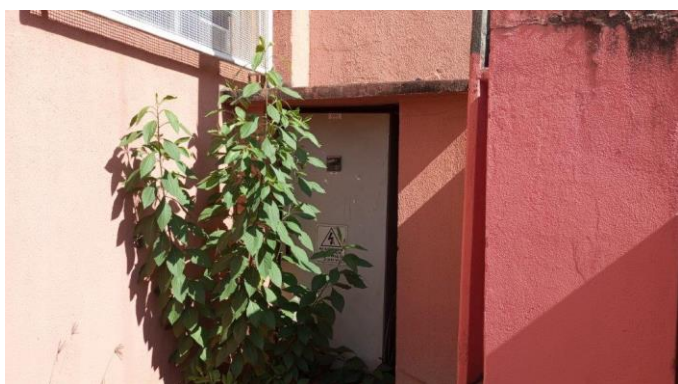
Foto 19 – Subestação de entrada de energia.	Foto 20 – Abrigo QGBT.

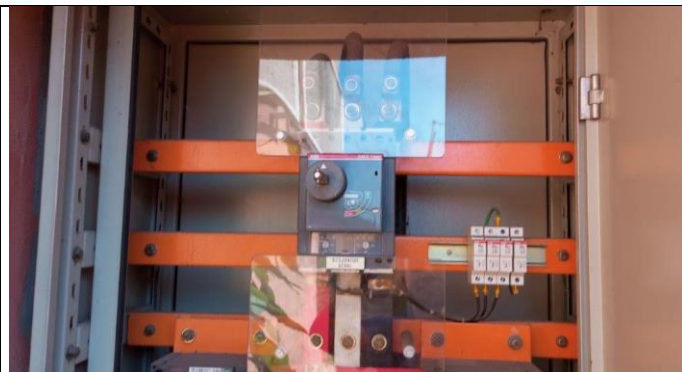
Foto 21 – Disjuntor geral QGBT.

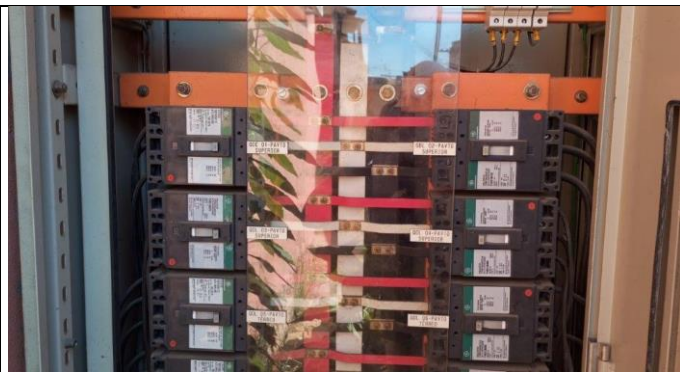
Foto 22 – Barras de derivação e disjuntores parciais QGBT.

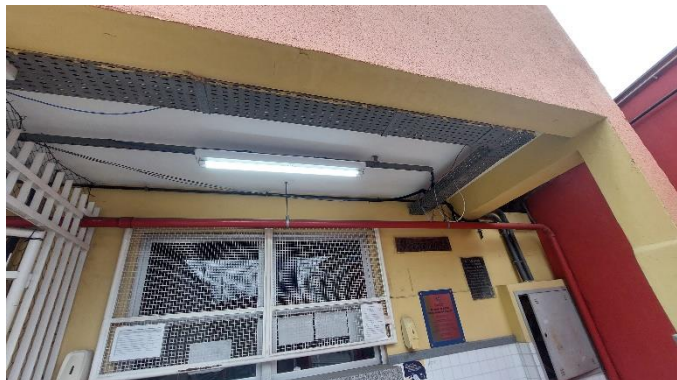
Foto 27 - Vista do Guichê da Secretaria.

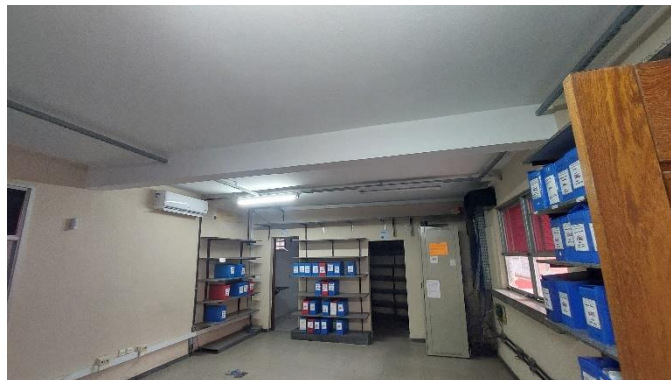
Foto 28 – Secretaria.

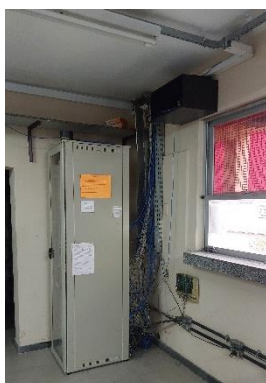
Foto 29 – Rack TI da Secretaria.

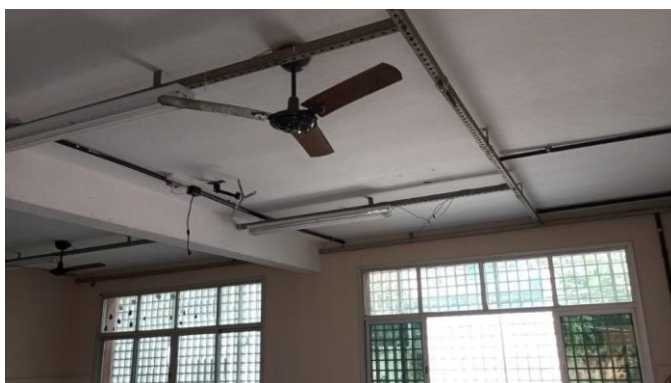
Foto 30 – Sala de aula faltando aparelhos.

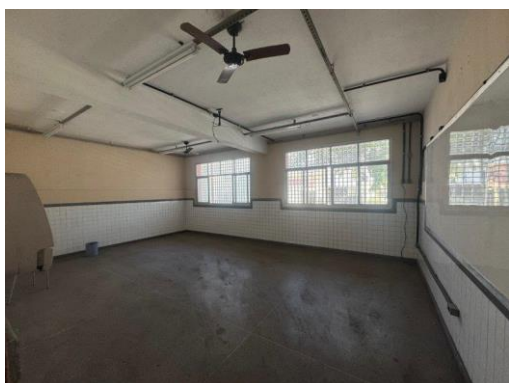
Foto 31 – Sala de aula faltando aparelhos.

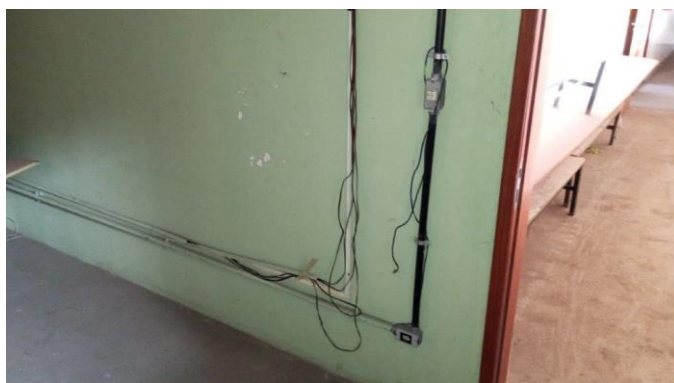
Durante o período em que esteve fechada, houve furto de cabos alimentadores. Consequentemente parte da unidade não possui alimentação elétrica. Em várias salas de aula estão faltando ventiladores. Há vários pontos com instalações provisórias, eletrocalhas avariadas, eletrodutos soltos, tomadas danificadas e lâmpadas queimadas ou piscando (onde ainda há alimentação elétrica). Os quadros de fabricação especial estão em bom estado de conservação.

Foto 32 – Instalações elétricas avariadas.

- Devido ao número de avarias e o aumento de cargas necessário para a instalação nos novos aparelhos condicionadores de ar, faz-se necessário a elaboração de projeto de instalações elétricas completo, inclusive cabeamento estruturado e estudo de SPDA para garantir a segurança e funcionalidade da unidade escolar.

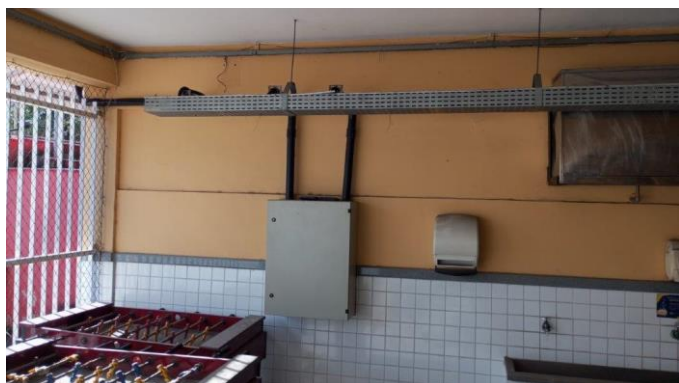
Foto 33 – Quadro de fabricação especial vista externa.

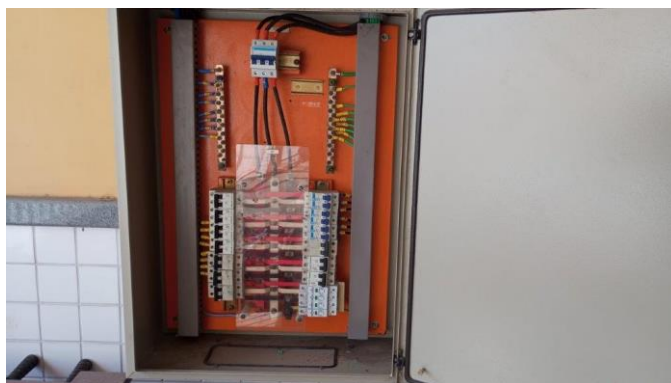
Foto 34 – Quadro de fabricação especial vista interna.

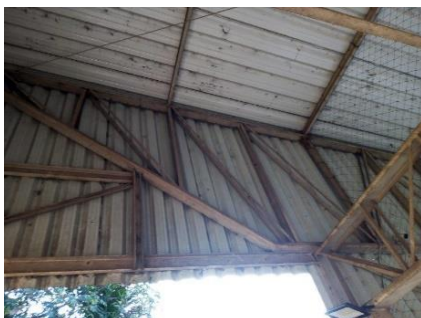
O espaço esportivo encontra-se com sua estrutura com um estado de corrosão

Foto 35 – Vista da estrutura do telhado.

- Lixamento e aplicação de pintura de proteção e pintura de acabamento nas estruturas metálicas da quadra;
- Reparação de estrutura vertical de sustentação das treliças metálicas;

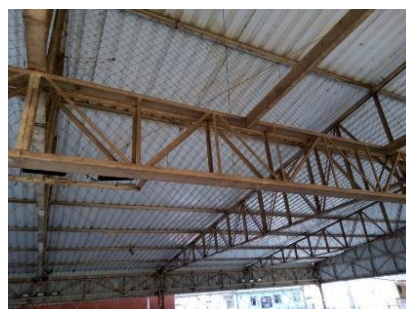
Foto 36 – Vista das treliças e terças.

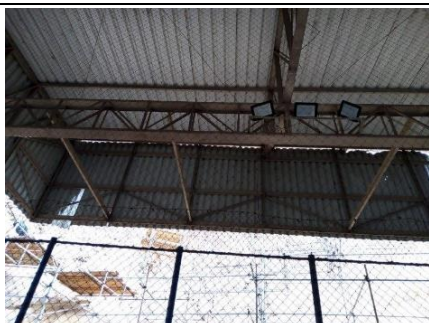
Foto 37 – Vista das treliças e terças com um processo de corrosão em fase inicial.

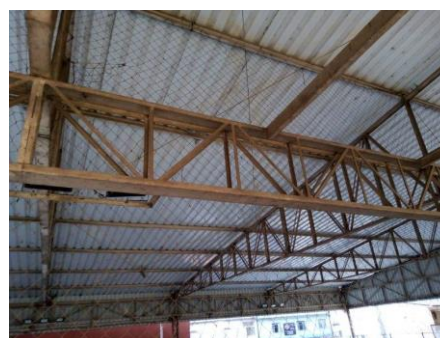
Foto 38 – Vista das treliças e terças com um processo de corrosão em fase inicial.

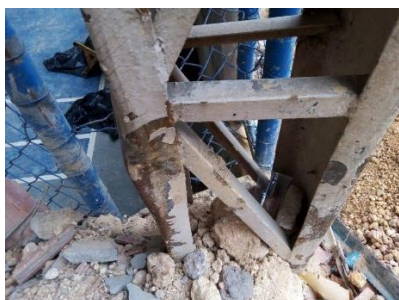
Foto 39 – Vista da treliça vertical de sustentação das treliças da cobertura.

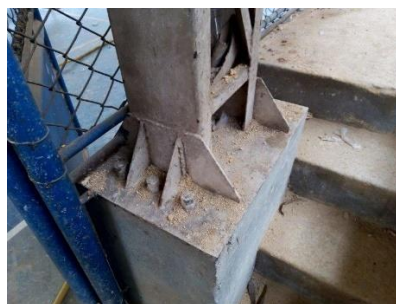
Foto 40 – Vista da base chapa de base e sua fixação na base de concreto.

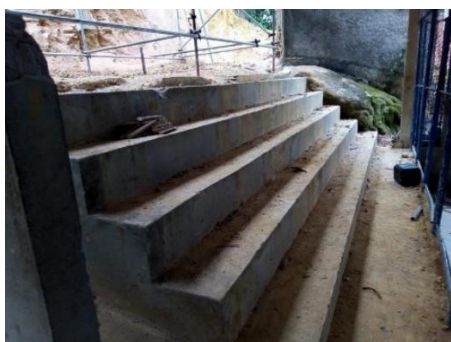
Foto 41 – Vista da arquibancada existente.

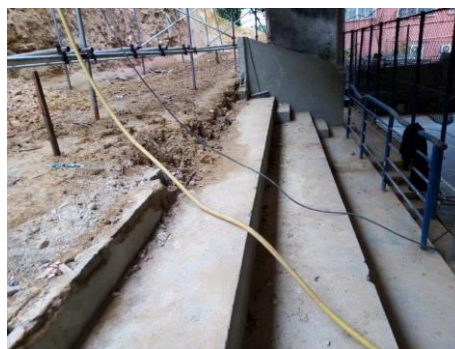
Foto 42 – Vista da arquibancada existente, no limite com o muro de divisa com as obras de contenção.

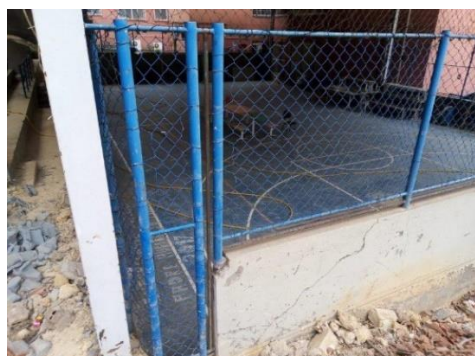
Foto 43 – Vista do espaço esportivo.

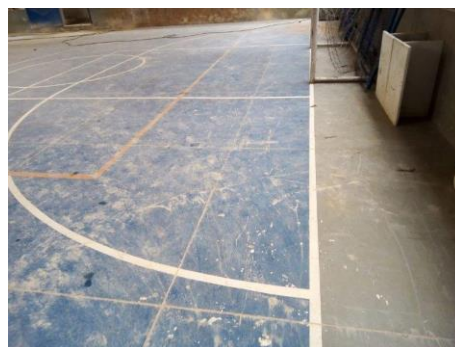
Foto 44 – Situação do piso existente do espaço esportivo.

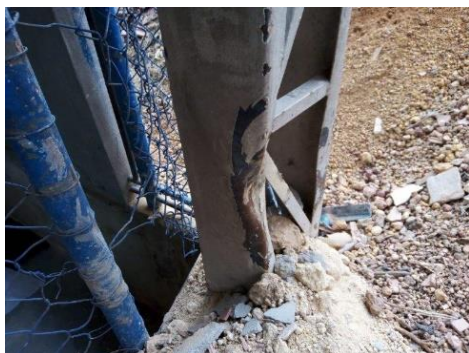
Foto 45 – Vista da treliça vertical de sustentação das treliças da cobertura.

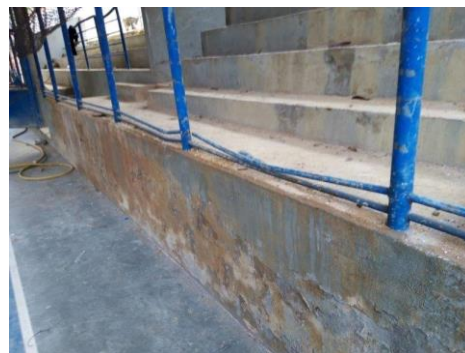
Foto 46 – Vista do alambrado e arquibancada existente.
