Secretaria Estadual da Educação – SEDU
Subsecretaria de Suporte a Educação – SESE/GERFE
RELATÓRIO TÉCNICO

Escola	EEEFM SANTÍSSIMA TRINDADE		
Município	IÚNA		
Participantes		Órgão/Empresa	Data da visita
Daniel Silva Vieira Lima Thiago Guerra Oliveira		SEDU	30/01/2023
Nome do arquivo: IUN03-RT-2023_01_30

O presente documento foi elaborado após a realização de uma Vistoria Técnica na Unidade Escolar, com a finalidade de avaliar as condições físicas do talude e adjacências abaixo da Rua Professor Amphiphio de Oliveira, após a ocorrência de uma movimentação de solo (escorregamento de talude) que foi verificada na divisa do terreno na porção lateral da área externa da escola, que motivou a interdição provisória das salas anexas (Blocos Modulares de UPBC).

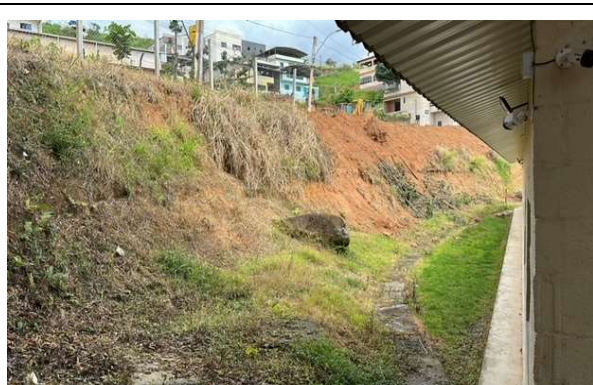
Imagem 1 – Vista lateral do talude

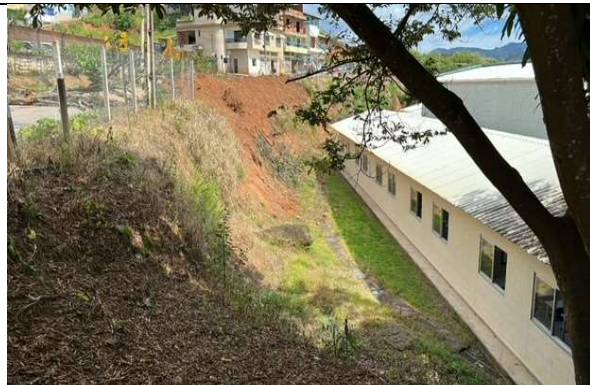
Imagem 2 – Vista lateral do talude e parcial do bloco das salas anexas

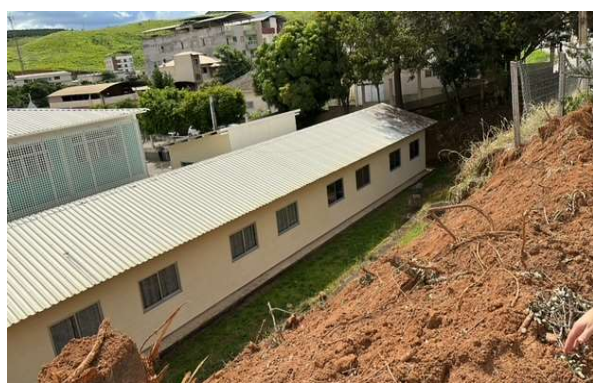
Imagem 3 – Vista do talude pela parte superior (pela Rua Professor Amphiphio de Oliveira)

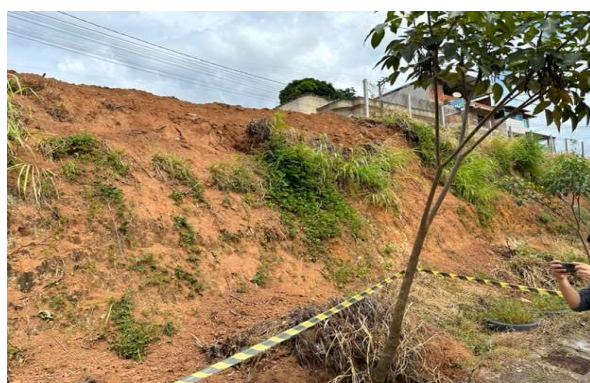
Imagem 4 – Vista do talude pela parte inferior (vista à esquerda)

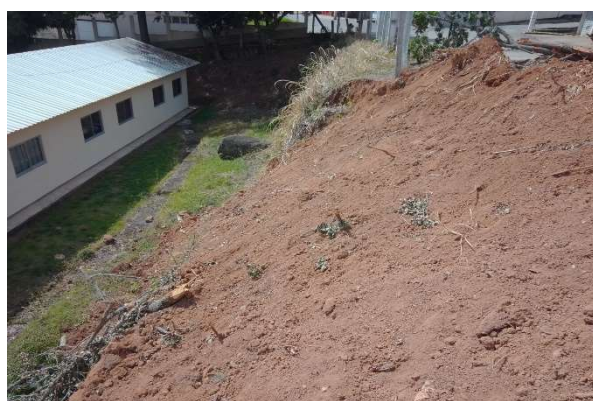
Imagem 5 – Vista lateral do talude pela parte superior (vista à direita)

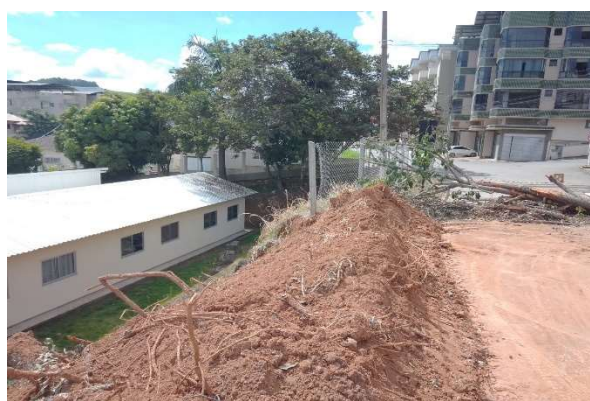
Imagem 6 – Vista lateral do talude pela parte superior (detalhe da berma executada)

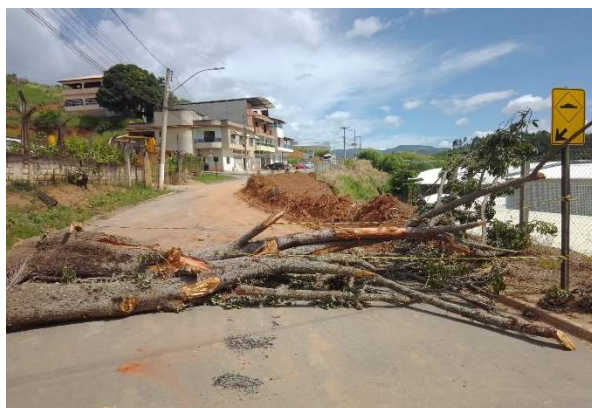
Imagem 7 – Detalhe da interdição da Rua Professor Amphilophio de Oliveira

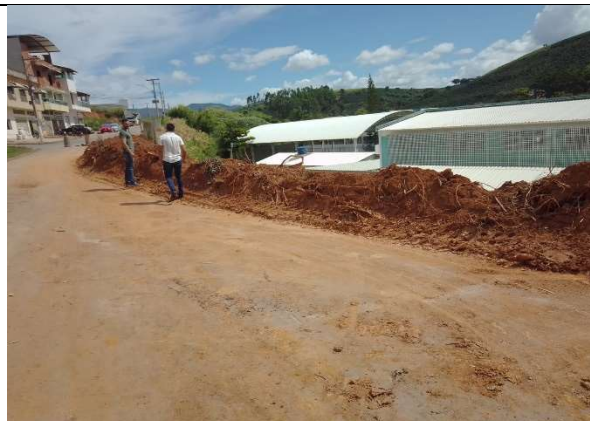
Imagem 8 – Vista da crista do talude pela parte superior (detalhe da berma executada)

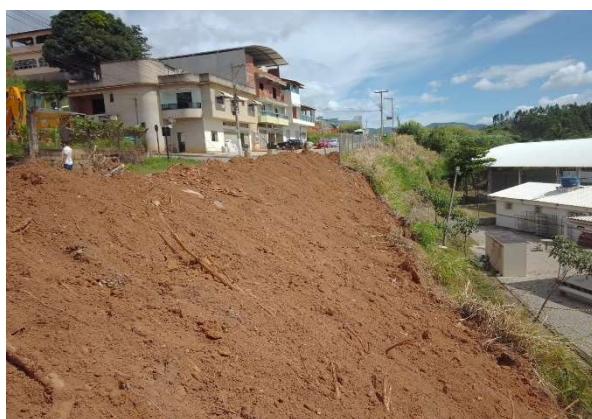
Imagem 9 – Vista lateral do talude pela parte superior (vista à esquerda)

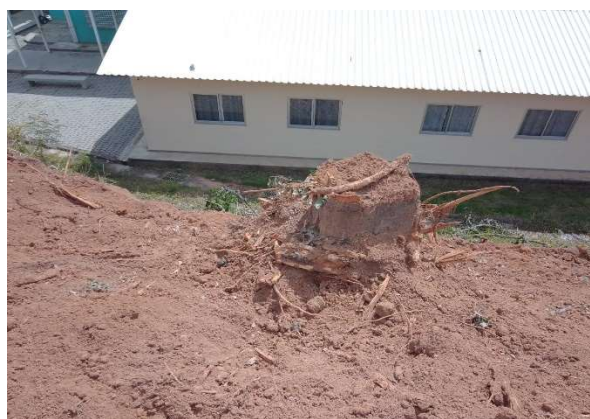
Imagem 10 – Detalhe do toco da árvore que foi cortada pela Prefeitura Municipal, situada na parte superior do talude

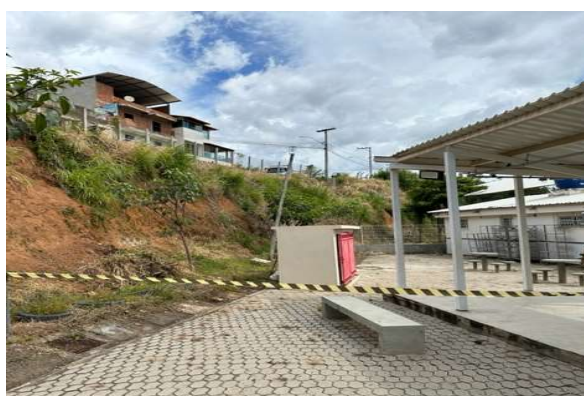
Imagem 11 – Detalhe do isolamento provisório da área externa/vivência

- Também deverá ser interditada a área externa (área de vivência e vestiário), pois tal área se situa próximo à encosta (base do talude) e, conseqüentemente, causando riscos aos alunos e colaboradores da Unidade Escolar;

- Ambas interdições deverão ser executadas com o uso de tapumes (de telha metálica trapezoidal ou compensado de madeira), evitando qualquer tipo de acesso aos referidos locais;

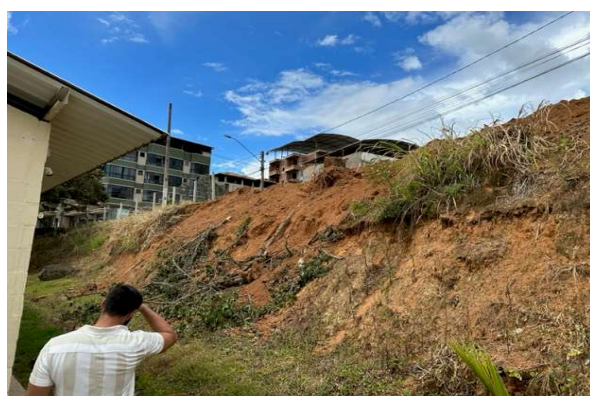
Imagem 12 – Vista do talude pela parte inferior (vista à direita)

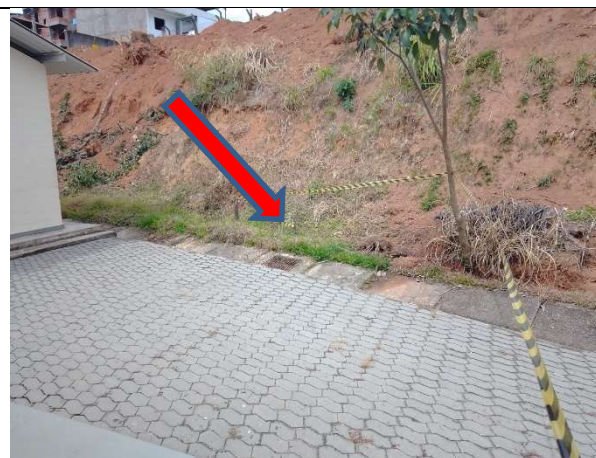
Imagem 13 – Vista da calha/canaleta de drenagem que “estufou/inflou” em função do escorregamento rotacional do talude

- Deve ser evitado o escoamento superficial das águas pluviais sobre a crista do talude e, conseqüentemente, o carreamento de material solto e aumento da saturação do maciço. Para isso, a ideia é fazer um tipo de barramento/proteção das águas escoadas pela rua (sem nome) que desce e termina na Rua Professor Amphilophio de Oliveira, próximo ao local onde houve a ruptura parcial do talude. A barreira de proteção pode ser uma mureta ou uma barreira tipo New Jersey/Guard Rail.

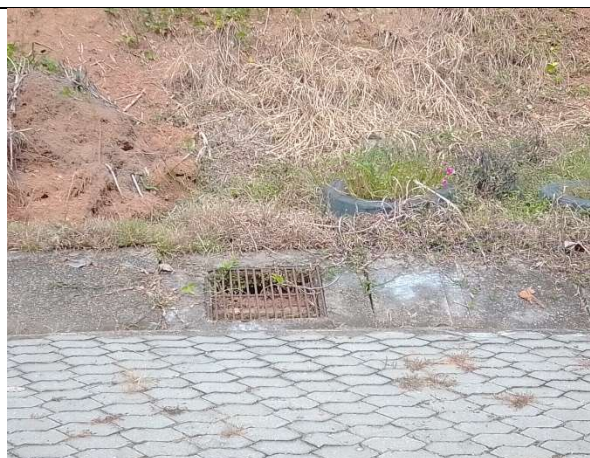
Imagem 14 – Detalhe da calha/canaleta de drenagem

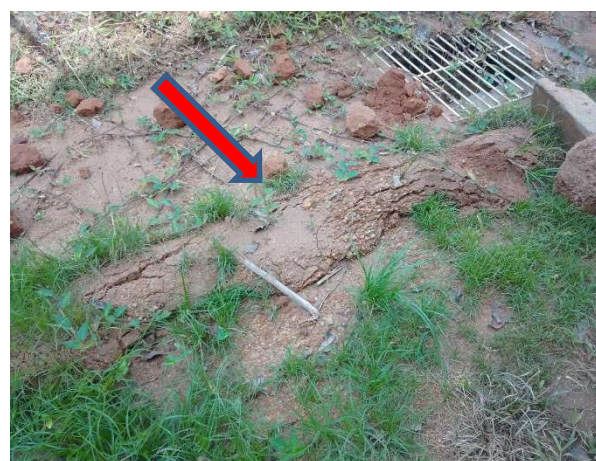
Imagem 15 – Detalhe da região da base do talude estufou em função do escorregamento ocorrido

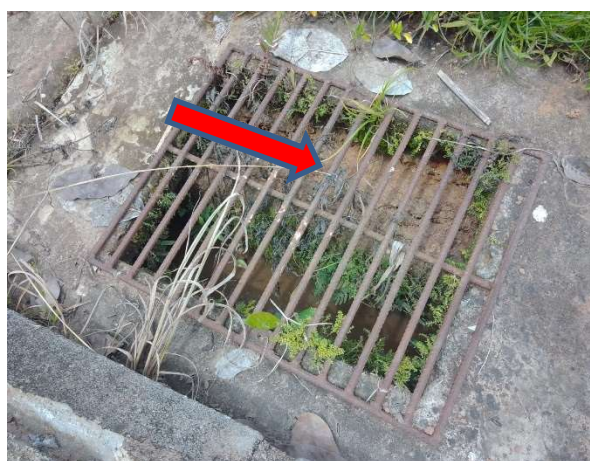
Imagem 16 – Detalhe da grelha com parte do solo que entrou na caixa de inspeção

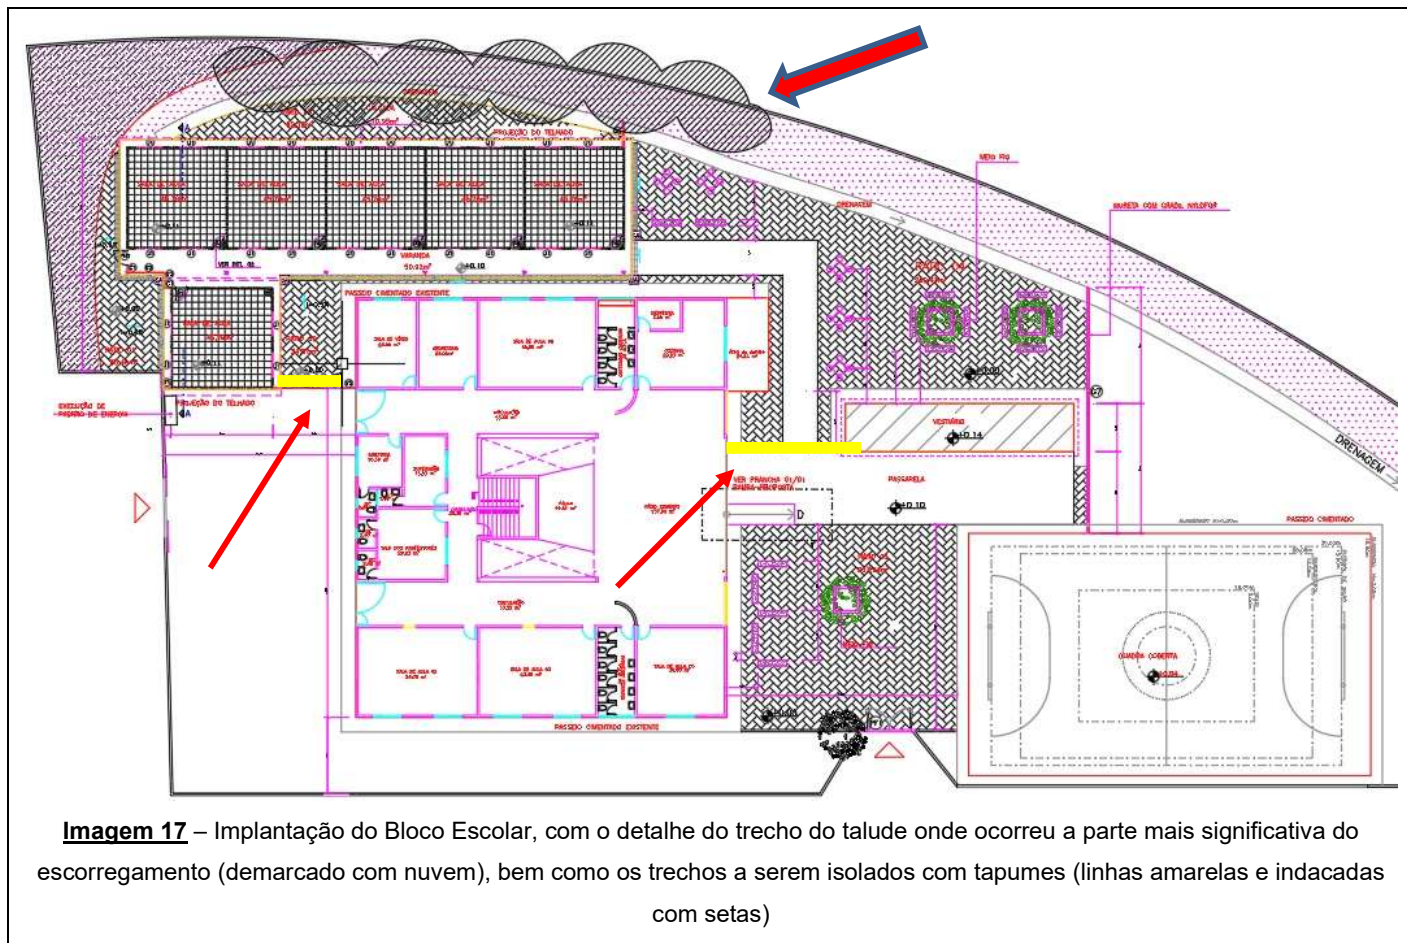
Imagem 17 – Implantação do Bloco Escolar, com o detalhe do trecho do talude onde ocorreu a parte mais significativa do escorregamento (demarcado com nuvem), bem como os trechos a serem isolados com tapumes (linhas amarelas e indicadas com setas)

- A manutenção da interdição de todo o Bloco com as 5 salas anexas, assim como a outra sala anexa individual situada na lateral do portão de acesso. Essa última sala mencionada, a partir de agora será utilizada como biblioteca apenas para guarda dos livros e não tendo acesso de alunos, conforme definido junto ao diretor;
