GOVERNO DO ESTADO DO ESPÍRITO SANTO
Secretaria Estadual da Educação – SEDU
Subsecretaria de Suporte a Educação – SESE/GERFE
RELATÓRIO TÉCNICO / DIAGNÓSTICO

ESCOLA: CEEFTI GALDINO ANTÔNIO VIEIRA	DATA DA VISITA: 15/05/2025
MUNICÍPIO: VILA VELHA - ES	ARQUIVO: VIV08-RT-250515

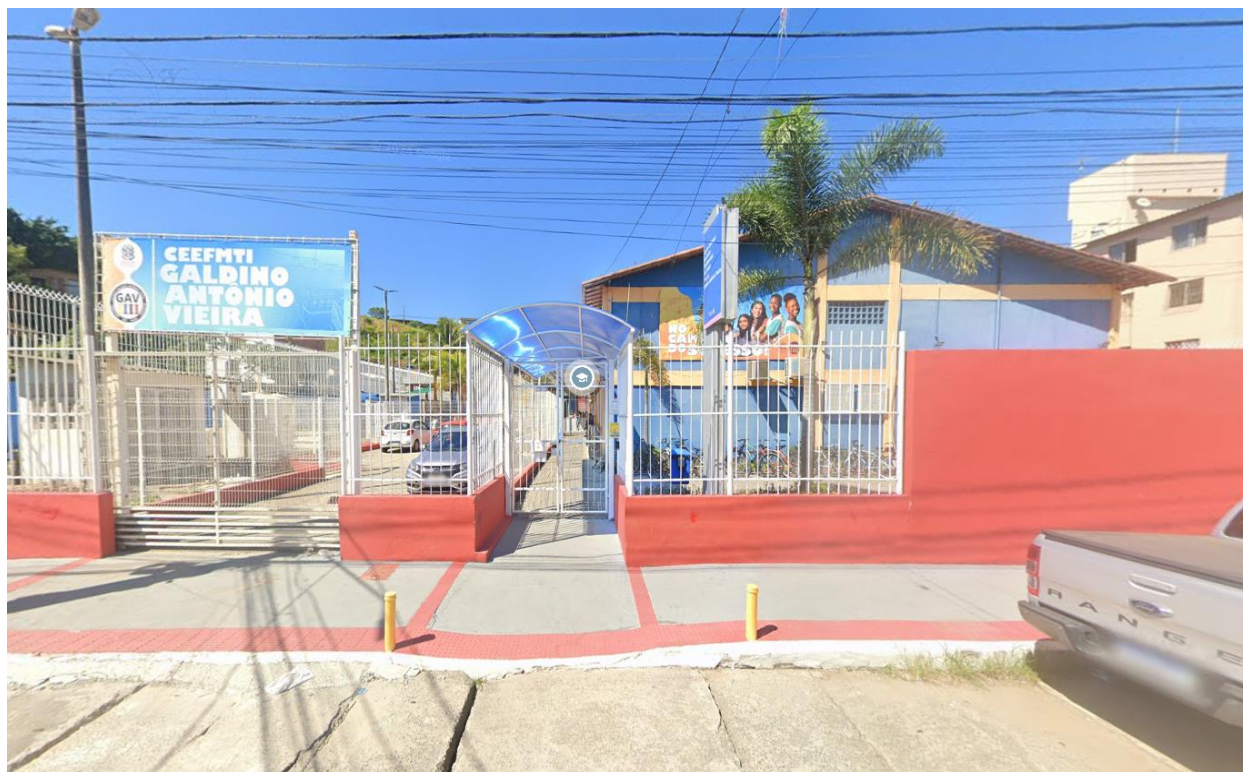
Foto 02 – Fachada principal da escola.

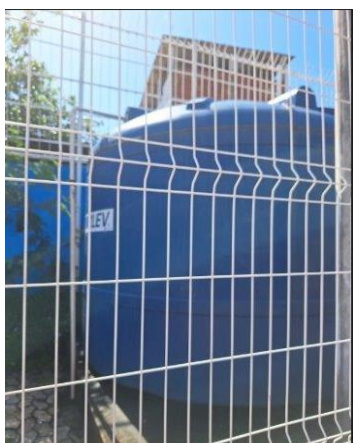
Verificou-se que, embora o reservatório inferior existente tenha ligação de tubulação e bomba para combate a incêndio, o volume do reservatório não está particionado, e está funcionando para atender exclusivamente o consumo da unidade escolar.

Foto 03 – Reservatório inferior existente.

Deverá ser elaborado o Projeto Hidrossanitário, contemplando as instalações hidráulicas para implantação do novo reservatório inferior e, contemplando um sistema de tratamento de esgoto por fossa séptica e filtro anaeróbio.

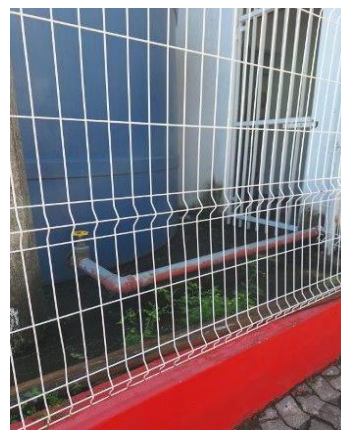
A unidade escolar está operando sem o funcionamento da proteção do sistema hidráulico de combate a incêndio.

Foto 04 – Tubulação de incêndio no reservatório inferior existente.

Deverá ser elaborado o Projeto Técnico de Prevenção e Combate a Incêndio e Pânico para aprovação junto ao CBMES (Corpo de Bombeiros Militar do Espírito Santo), atendendo às Normas Técnicas do CBMES, devido a edificação apresentar área construída superior a 900m². O Projeto Técnico irá contemplar a implantação/instalação do novo reservatório inferior, para atender a reserva técnica de incêndio e, contribuir para a liberação do Alvará do Corpo de Bombeiros.

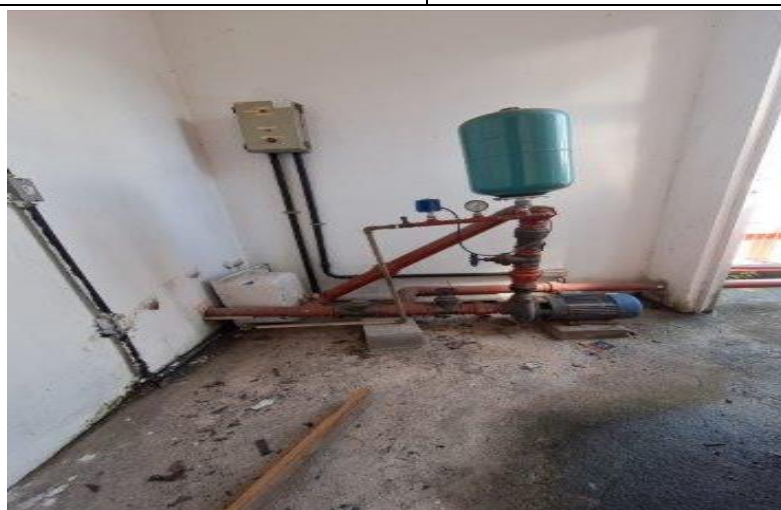
Foto 05 – Bomba de combate a incêndio, sem utilização.

Deverá ser elaborado o Projeto Elétrico, contemplando as instalações necessárias para implantação do novo reservatório inferior, para atendimento do Projeto de Prevenção e Combate a Incêndio e Pânico.
