Secretaria Estadual da Educação – SEDU  
Subsecretaria de Suporte a Educação – SESE/GERFE  
**RELATÓRIO TÉCNICO / DIAGNÓSTICO**

<b>ESCOLA:</b> EEEFM DOMINGOS JOSÉ MARTINS	<b>DATA DA VISITA:</b> 25/07/2023
<b>MUNICÍPIO:</b> MARATAIZES	<b>ARQUIVO:</b> MAR01-RT-230725

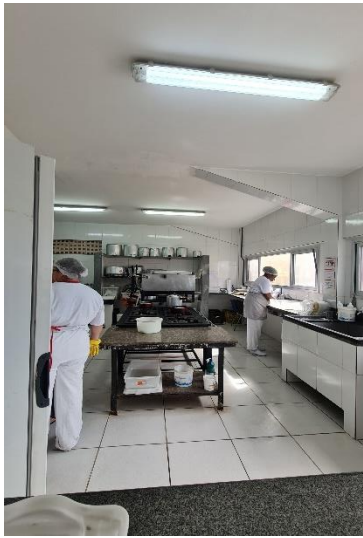
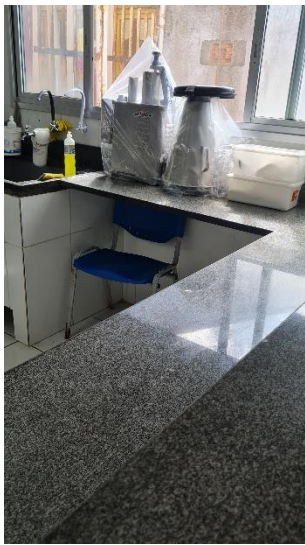
A cozinha dispõe de espaço físico pequeno para o funcionamento e atendimento a quantidade de alunos, bem como os depósitos que não atendem à demanda atual da escola. Foi realizado manutenção recentemente, porém sem ampliação. A área de refeitório possui algumas mesas em concreto que atrapalham o fluxo de entrega/retirada de alimentos nos guichês da cozinha.

Foto 14 – Vista da cozinha.	Foto 15 – Vista geral das bancadas da cozinha

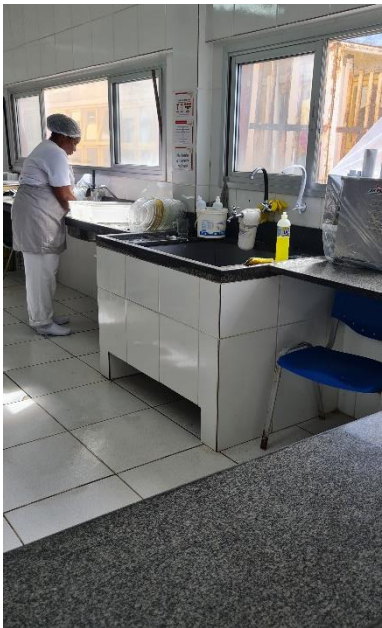
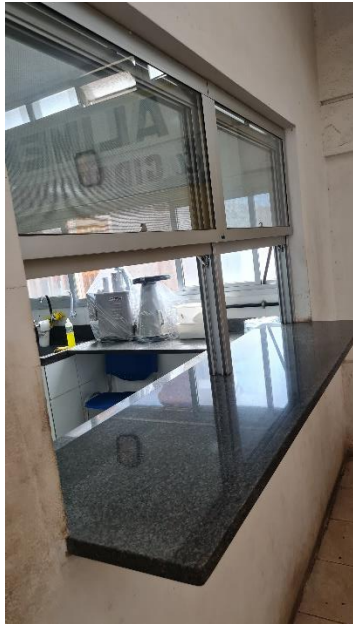
Foto 16 – Vista do tanque de panelões.	Foto 17 – Vista do guichê da cozinha

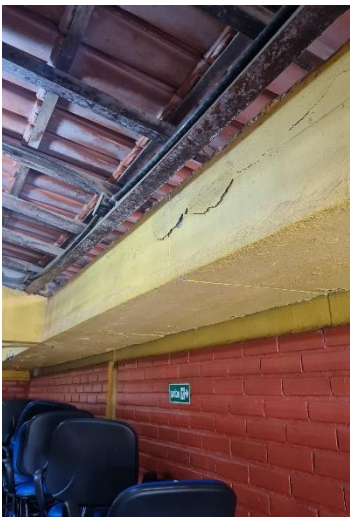
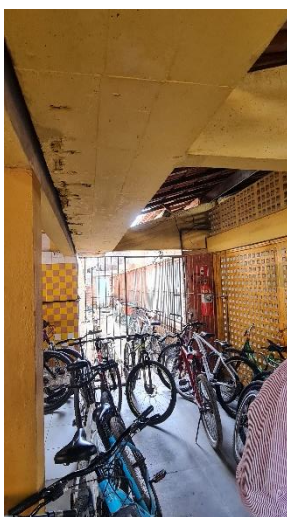
Foram encontradas algumas anomalias estruturais nas calhas de concreto, tais como trincas, desprendimento de placas de revestimento e rachaduras em alguns pontos. Verificou-se também que as calhas não possuem impermeabilização.

Foto 20 – Calha com desprendimento de revestimento	Foto 21 – Calha de concreto com ferragens expostas

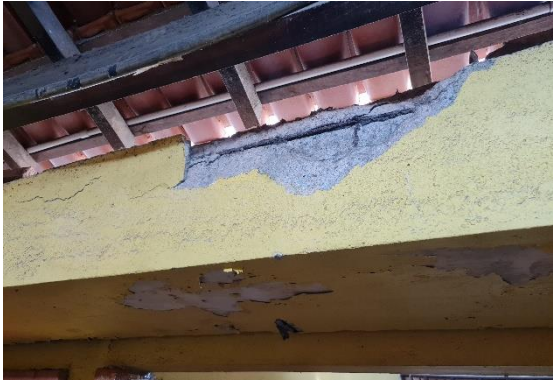
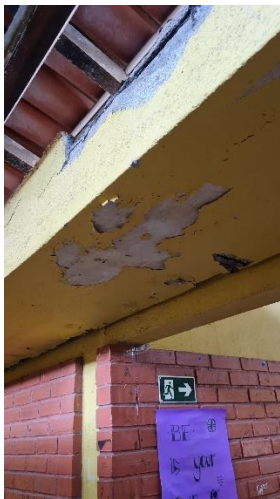
Foto 22 – Calha de concreto com ferragens expostas e desprendimento de revestimento	Foto 23 – Calha de concreto com ferragens expostas e desprendimento de revestimento

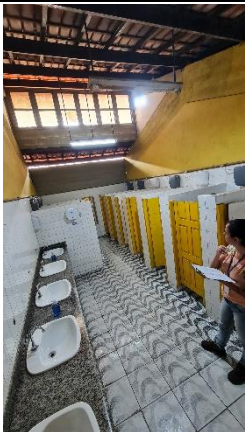
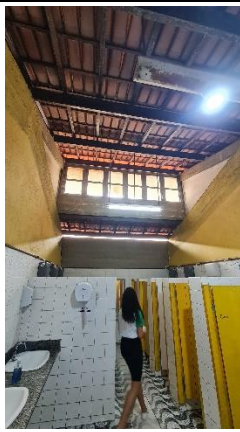
As cabines são de alvenaria a meia altura, em alvenaria revestida com cerâmica, e com portas/marco de madeira. O revestimento cerâmico de todo o ambiente está gasto e com manchas em sua superfície, e, as portas de madeira estão fora de padrão, e desgastado em vários pontos.

O piso do ambiente encontra-se em desgaste em toda a sua extensão.

O ambiente não está em condições boas, sendo necessário a reforma completa do ambiente.

Foto 24 – Vista geral do sanitário	Foto 25 – Vista geral do sanitário

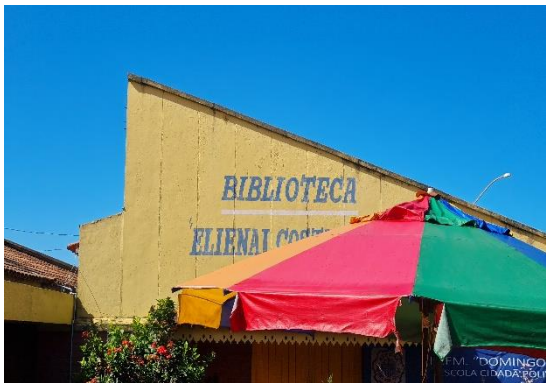
A pintura em geral não está em bom estado de conservação, tanto externo quanto internamente. Foi realizada pintura, porém a mesa está com presença de muita sujeira e, com manchas em alguns pontos.

Foto 42 – Pintura queimada no interior da escola	Foto 43 – Pintura da sala de aula apresentando manchas em sua extensão

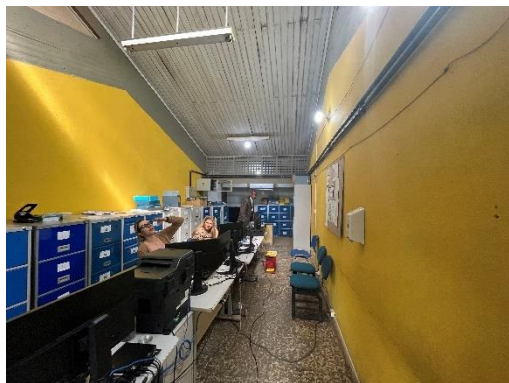
Foto 46 – Pintura manchada na secretaria

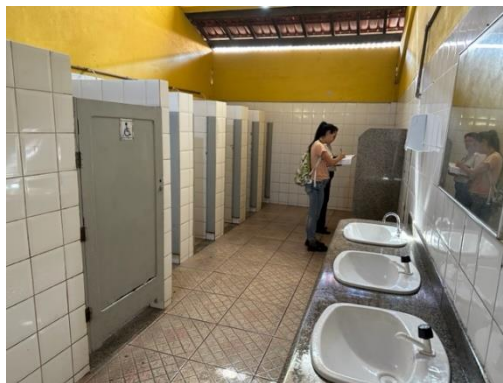
Foto 47 – Piso com desgaste no sanitário dos alunos

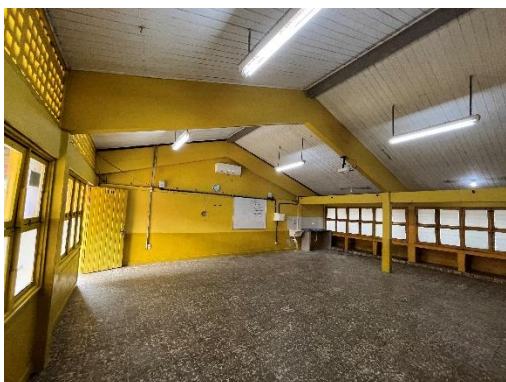
Alguns ambientes possuem piso cerâmico 15x15cm, tipo ladrilho, dentre eles as salas de aula e alguns ambientes administrativos, e nos demais ambientes o piso é de concreto, com juntas rejuntadas, porém o mesmo está com danificações em toda a extensão e faltando rejunte entre as peças. O mesmo apresenta alto índice de desgaste.

Foto 48 – Piso de ladrilho na sala de reuniões, com alto índice de desgaste

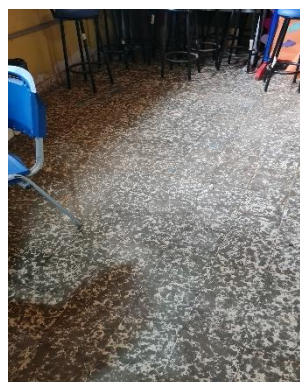
Foto 49 – Piso de ladrilho na sala de recursos, com alto índice de desgaste

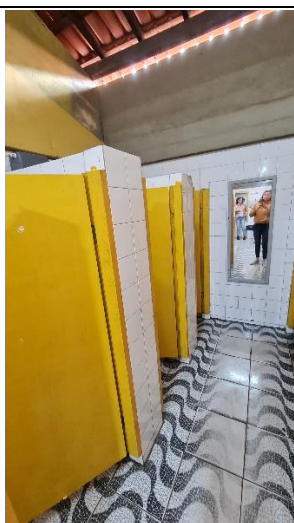
Foto 50 – Piso do sanitário dos alunos, com alto índice de desgaste

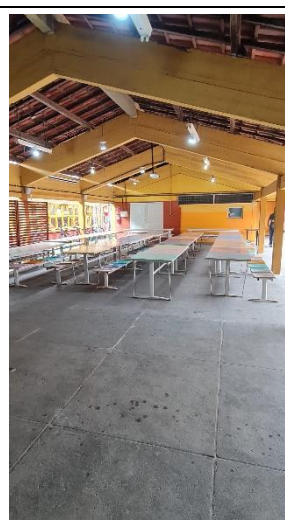
Foto 51 – Piso de concreto no refeitório, com alto índice de desgaste e trincas na extensão

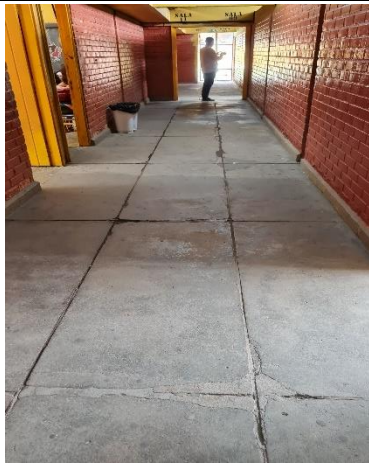
Foto 52 – Piso da circulação com trincas na extensão e desgaste.	Foto 53 – Piso da circulação com trincas na extensão e desgaste.

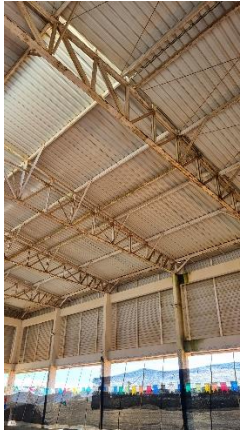
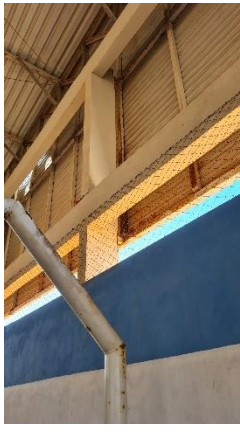
Os equipamentos esportivos estão com as peças metálicas com vários pontos oxidados, necessitando a substituição.

Foto 56 – Quadra poliesportiva. Nota-se vários pontos oxidados na estrutura metálica da quadra.	Foto 57 – Nota-se vários pontos oxidados na estrutura metálica da quadra.

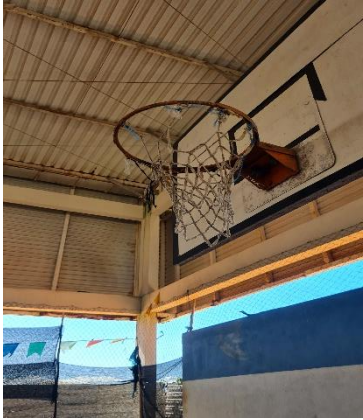
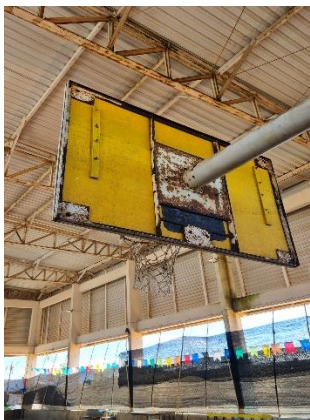
Foto 58 – Equipamentos esportivos da quadra com vários pontos de corrosão	Foto 59 – Equipamentos esportivos da quadra com vários pontos de corrosão

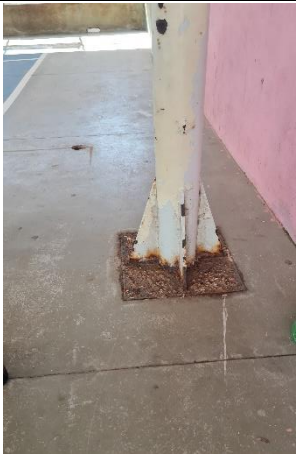
Foto 60 – Equipamentos esportivos da quadra com vários pontos de corrosão	Foto 61 – Artificio usado pela escola para fechamento lateral para tentar conter os ventos fortes da região

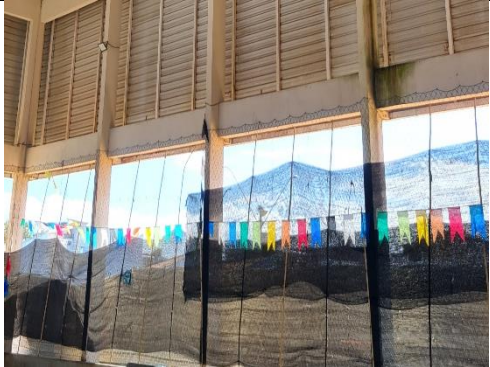
A escola possui quadra poliesportiva coberta, recentemente construída, porém necessita de manutenção. O município de Marataízes possui uma condição natural diferenciada, ocorrendo forte incidência de ventos e maresia. Devido a tal fato a estrutura de cobertura da quadra em estrutura metálica, sofreu oxidação, bem como vários pontos corrosivos nas peças. Nos foi informado também que devido aos ventos fortes a permanência dentro da quadra é desconfortável.

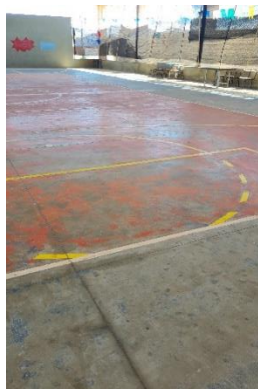
A pintura da mesma está com desgaste em toda a extensão.

Foto 62 – A pintura do piso da quadra e quase inexistente em vários pontos.	Foto 63 – Piso da quadra com pintura desgastada

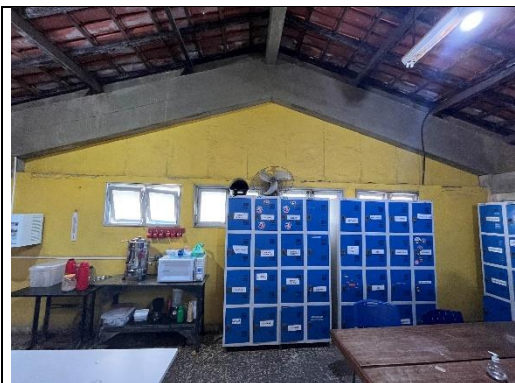
Foi analisado que a unidade escolar não dispõe de muita luminosidade em todos os ambientes, devido as lâmpadas não terem capacidade de iluminar o todo.

Foto 68 – Pouca luminosidade na sala dos professores

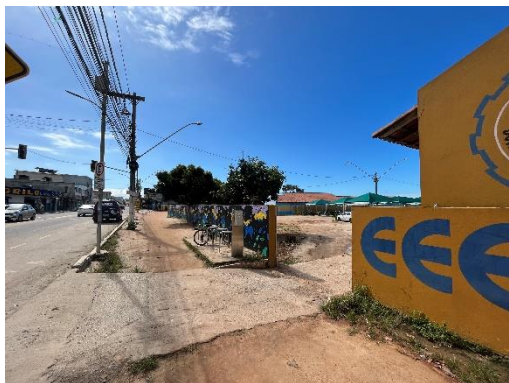
O entorno possui calçamento em concreto em alguns pontos, porém em outros observa-se a ausência da mesma. A calçada existente possui deteriorações em toda a sua extensão e não apresenta acessibilidade ao terreno da escola.

Foto 69 – Vista da entrada da escola. Calçada inexistente nesse trecho

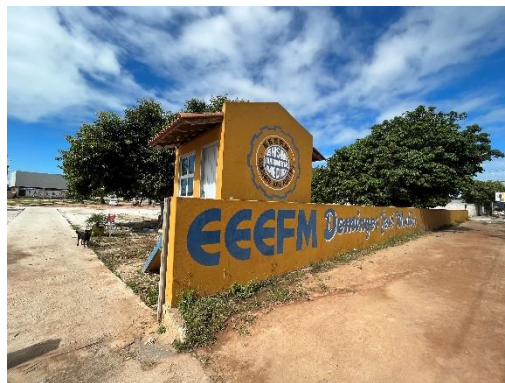
Foto 70 – Vista da entrada da escola. Calçada inexistente nesse trecho

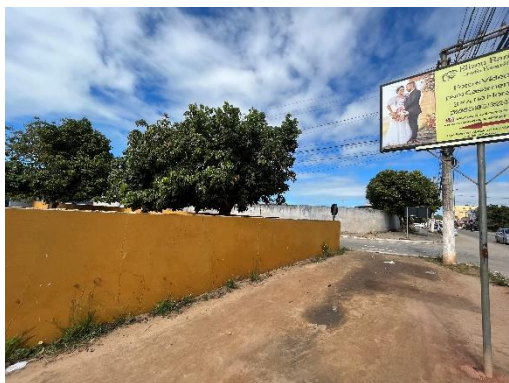
O muro existente da área da nova escola está em bom estado de conservação, contudo o muro frontal da avenida Simão Soares e a rua sem nome está avariado, com ferragem exposta, e, apresenta altura inadequada, sendo de estatura baixa ao novo muro que foi executado.

Foto 71 – Calçada inexistente nesse trecho. Nota-se a estatura baixa do muro e depredações ao longo do trecho

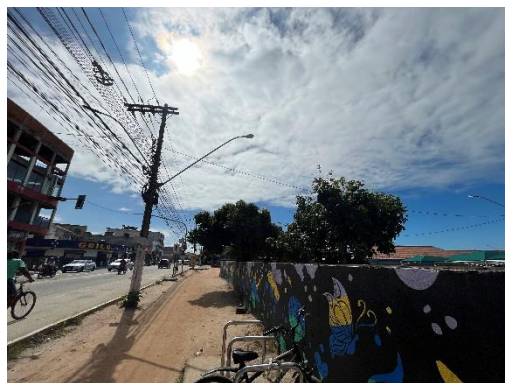
Foto 72 – Calçada inexistente nesse trecho

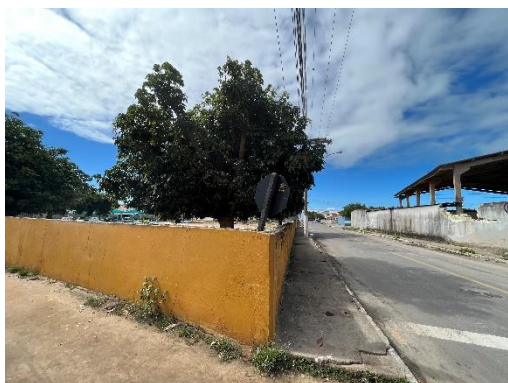
Foto 73 – Lateral da escola com calçamento com danificações ao longo do trecho. Nota-se a estatura baixa do muro e depredações ao longo do trecho

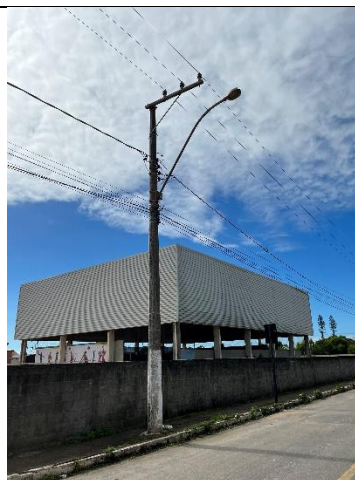
Foto 74 - Lateral da escola com calçamento com danificações ao longo do trecho. Nota-se a estatura baixa do muro e depredações ao longo do trecho

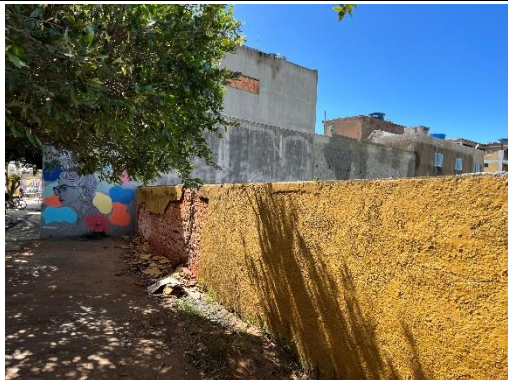
Foto 75 – Muro com estatura e depredações ao longo do trecho

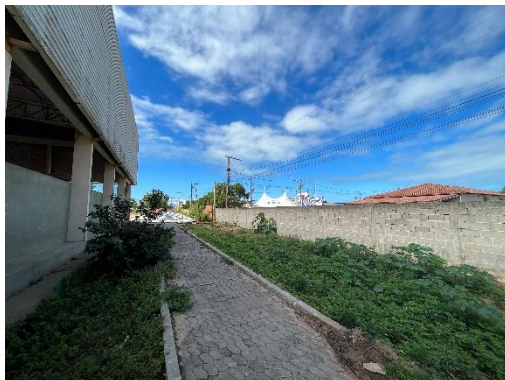
Foto 78 – Lateral da quadra poliesportiva. Nota-se a presença de vegetação alta

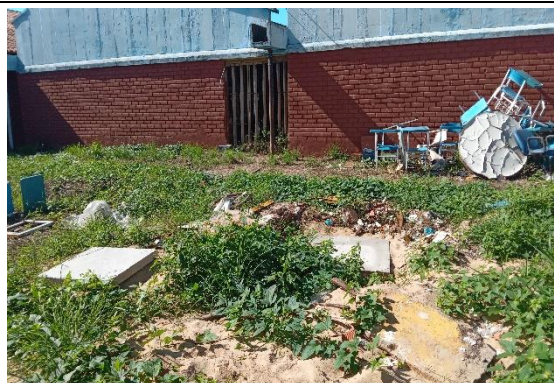
A escola nos fundos e nas laterais goza de área verde, porém a mesma encontra-se em desleixo, com grama alta e lixo espalhado.

Foto 80 – Vista da lateral do terreno. Constata-se a presença de vegetação alta e sujeira no terreno

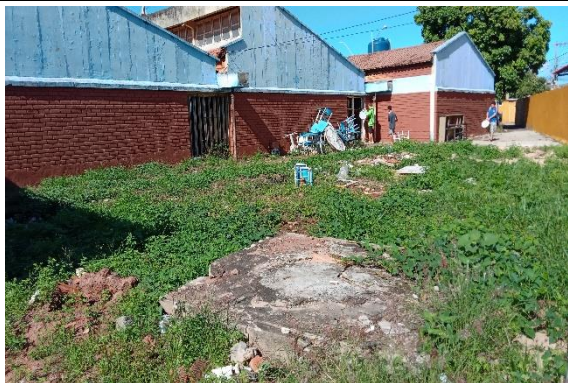
Foto 81 – Área verde na área lateral do terreno, com divisa para a avenida Simão Soares. Verifica-se a presença de muita vegetação e lixo no terreno.

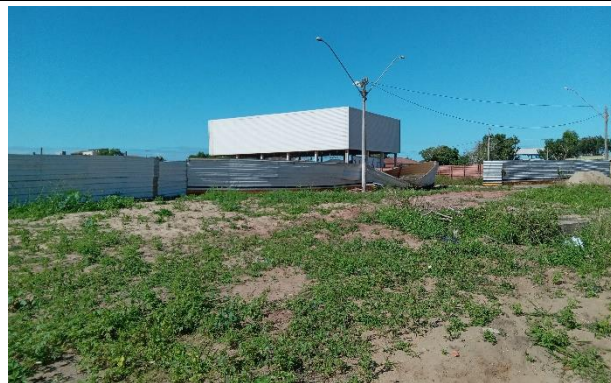
Foto 82 – Vista dos fundos, com a divisa para o terreno da nova escola. Área livre com vegetação alta sem manutenção

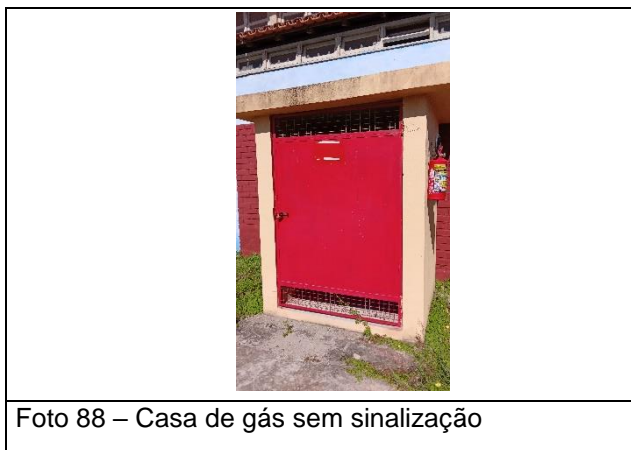
Foi constatado que a casa de gás se encontra parcialmente em não conformidade com a norma vigente do CBMES: sem sinalização; e sem estrado de madeira; contudo, sua estrutura física se encontra em bom estado.

Foto 88 – Casa de gás sem sinalização
