Secretaria Estadual da Educação – SEDU
Subsecretaria de Suporte a Educação – SESE/GERFE
RELATÓRIO TÉCNICO

Escola	EEEFM MARIA ORTIZ		
Município	VITÓRIA		
Participantes		Órgão/Empresa	Data da visita
Daniel Silva Vieira Lima Harley Davidson Gomes		SEDU GERENCIADORA	18/01/2022
Nome do arquivo: VIX14-RT-2022_01_18

1. OBJETO

RELATÓRIO FOTOGRÁFICO DA VISITA TÉCNICA

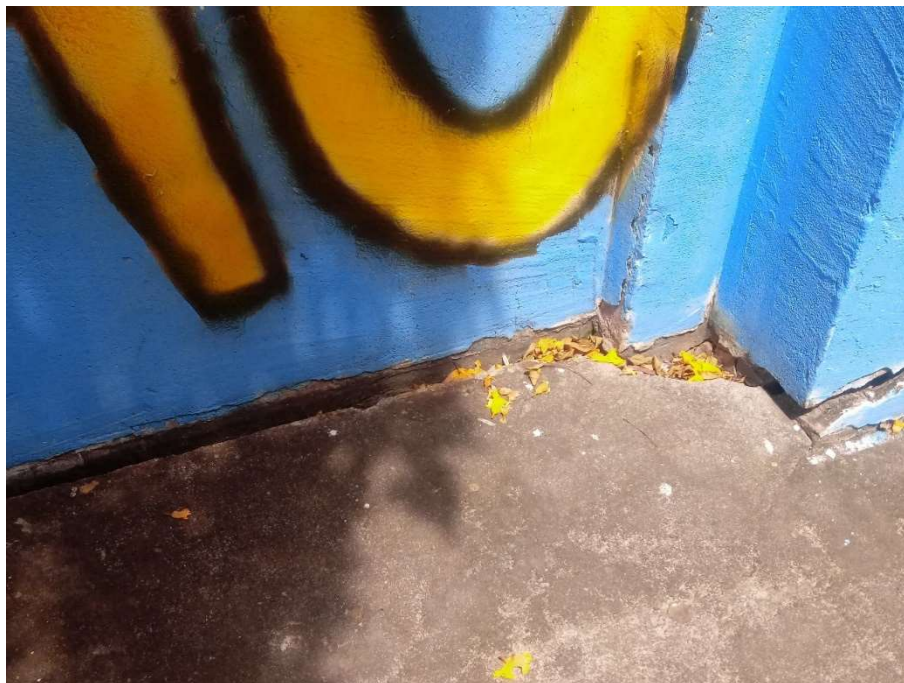
Durante a vistoria, constatou-se a movimentação do muro lateral de contenção (estrutura de arrimo), ocorrida em razão do empuxo de terra (ativo) no maciço de solo do pátio externo. Com isso, se verificou uma abertura horizontal (fenda) entre a base do muro e o piso de concreto, além de rachaduras diagonais ao longo do corpo do muro.

Este cenário aqui descrito gera um risco de colapso da estrutura de contenção e do piso, com o consequente escorregamento/ruptura de parte do maciço de sustentação do pátio externo da Unidade Escolar. Este é o único local (espaço livre) onde os alunos ficam nos períodos de intervalo (recreio), com grande concentração e circulação de pessoas, pois logo ao lado do muro há algumas mesas de concreto dispostas para convivência deles.

Imagem 1 – Ponto em que o muro de contenção cedeu (pátio externo)

Com isso, em virtude do risco à integridade física dos alunos e colaboradores da Unidade de Ensino, recomenda-se com urgência a elaboração de Projetos Executivos para execução de nova estrutura de contenção, de toda a região lateral (que circunda o pátio externo e corredor de acesso aos fundos do subsolo), assim como da região frontal que dá para a Praça Cecília Monteiro.

Em suma, não há solução provisória (ou paliativa) que seja eficiente para reduzir os riscos presentes. Dessa forma, torna-se extremamente urgente a elaboração de novos projetos, visando a rápida execução dos serviços por parte do Estado (através da Secretaria de Estado da Educação), antes que ocorra um colapso de parte do muro e, conseqüentemente, um possível escorregamento de terra ou tombamento da estrutura de arrimo.

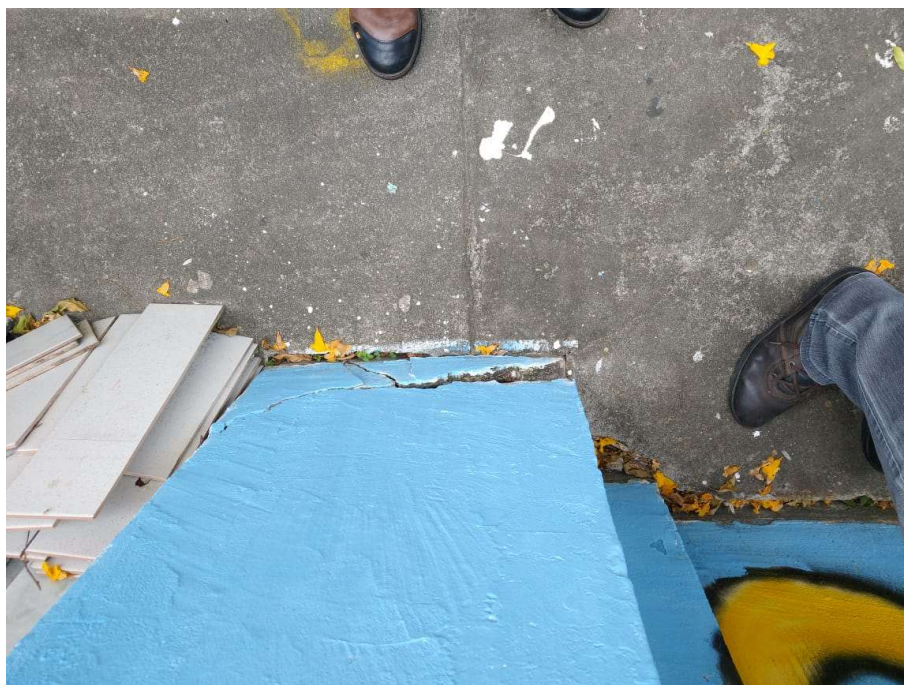
Imagem 2 – Rachadura acentuada na base do pilar de sustentação

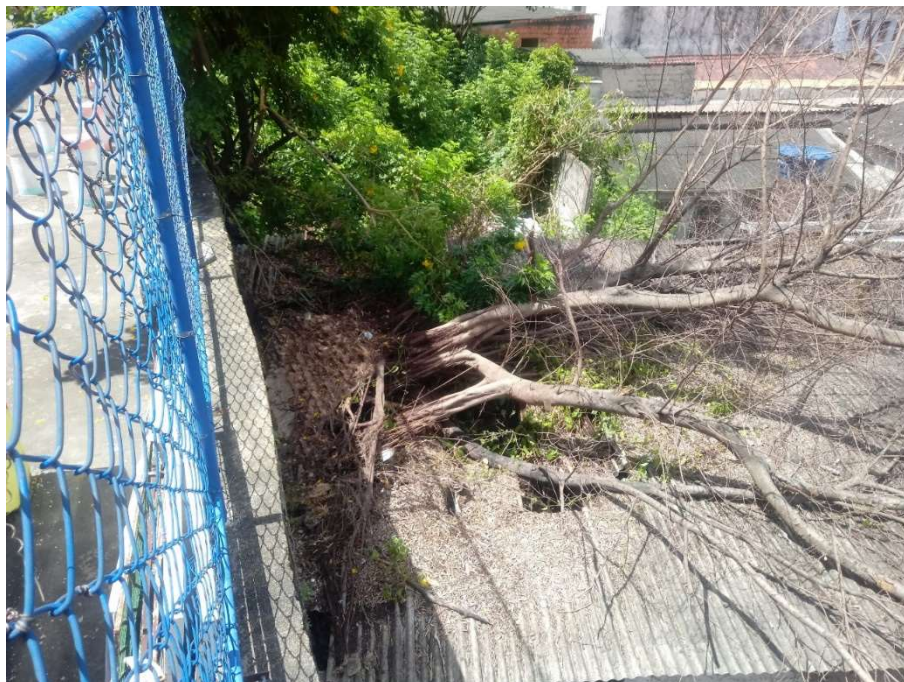
Imagem 3 – Vista de uma árvore tombada sobre o telhado de casa vizinha ao muro analisado

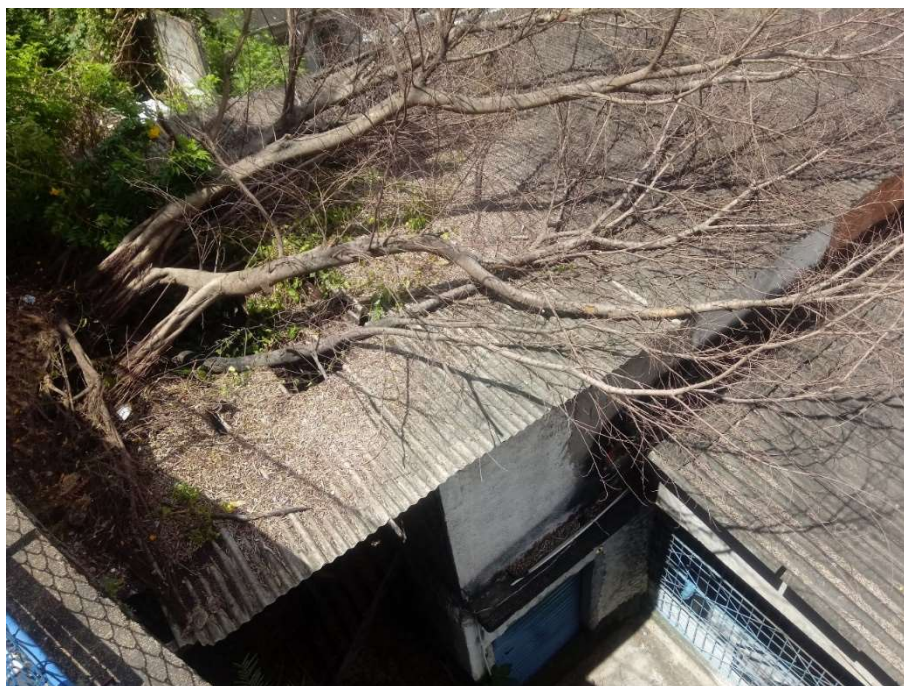
Imagem 4 – Detalhe da casa que faz divisa com a Unidade Escolar

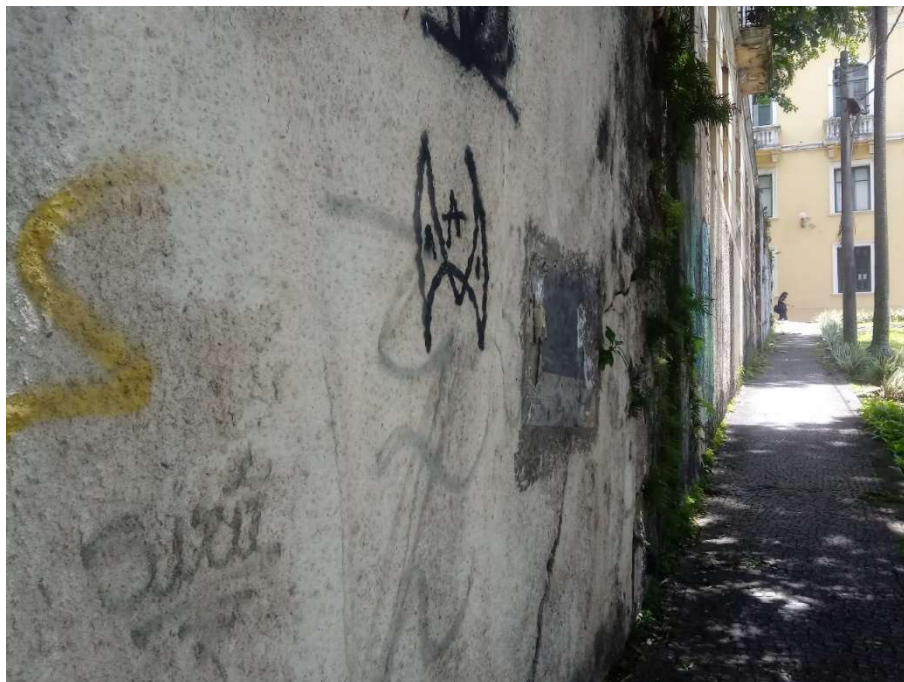
Imagem 5 – Muro frontal com rachaduras acentuadas (Praça Cecília Monteiro)

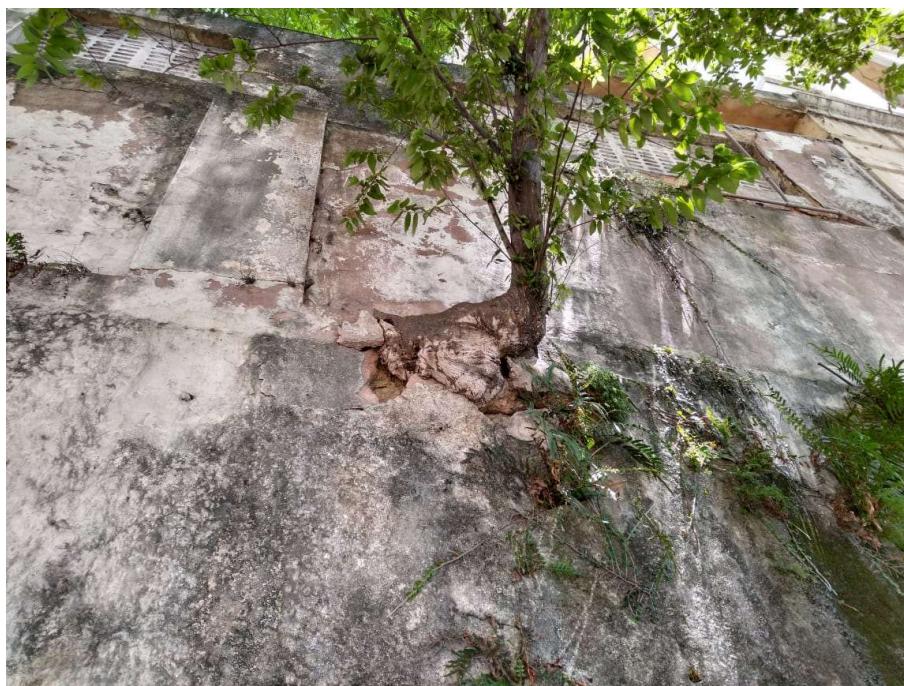
Imagem 6 – Vista de árvore que está nascendo no muro (acima das rachaduras)

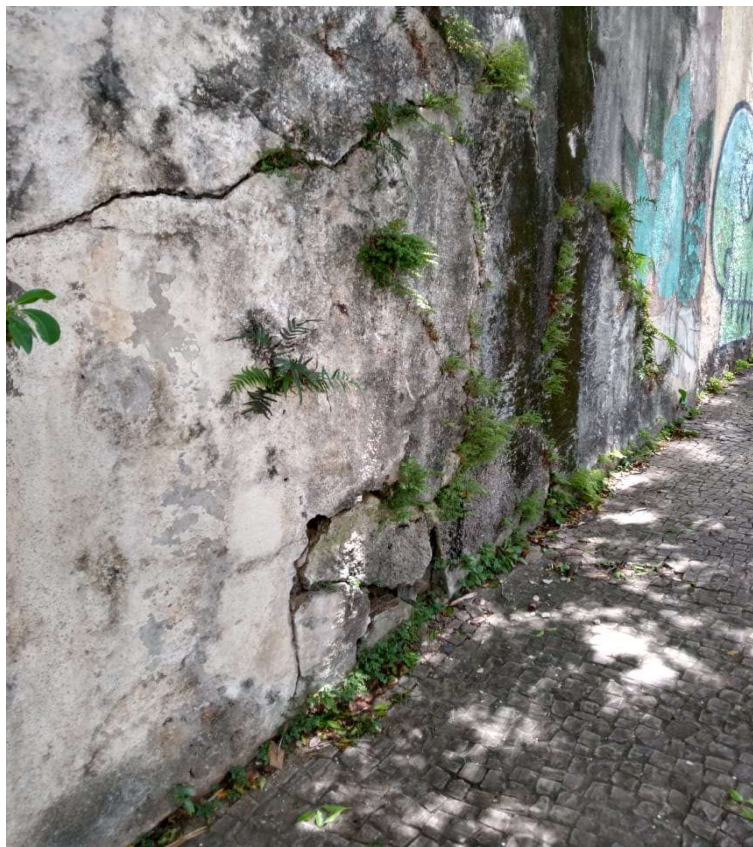
Imagem 7 – Detalhe das rachaduras na parte inferior (base do muro)

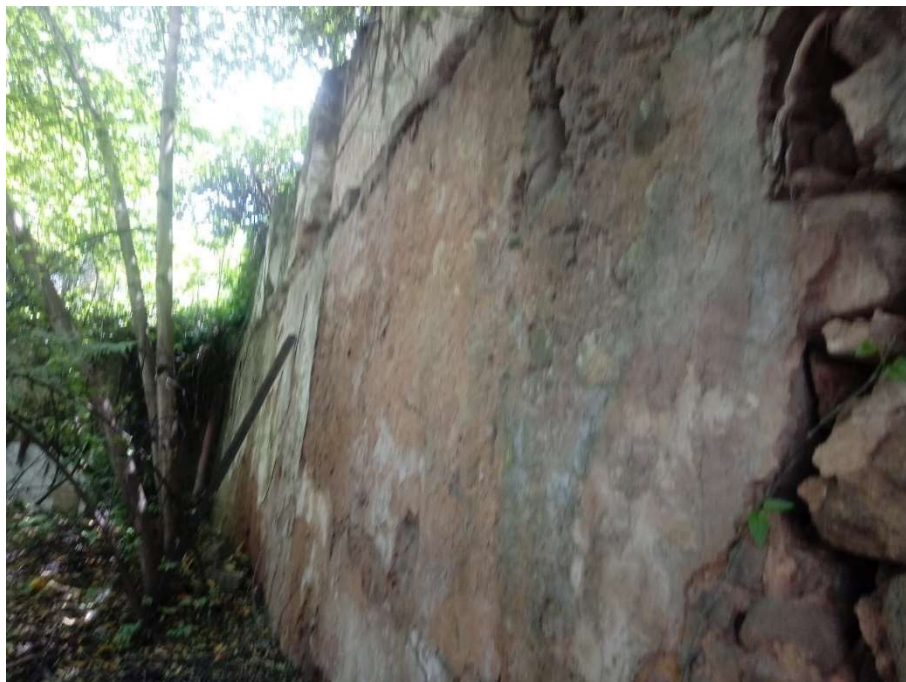
Imagem 9 – Rachaduras/Fendas/Brechas de grandes proporções na estrutura de arrimo

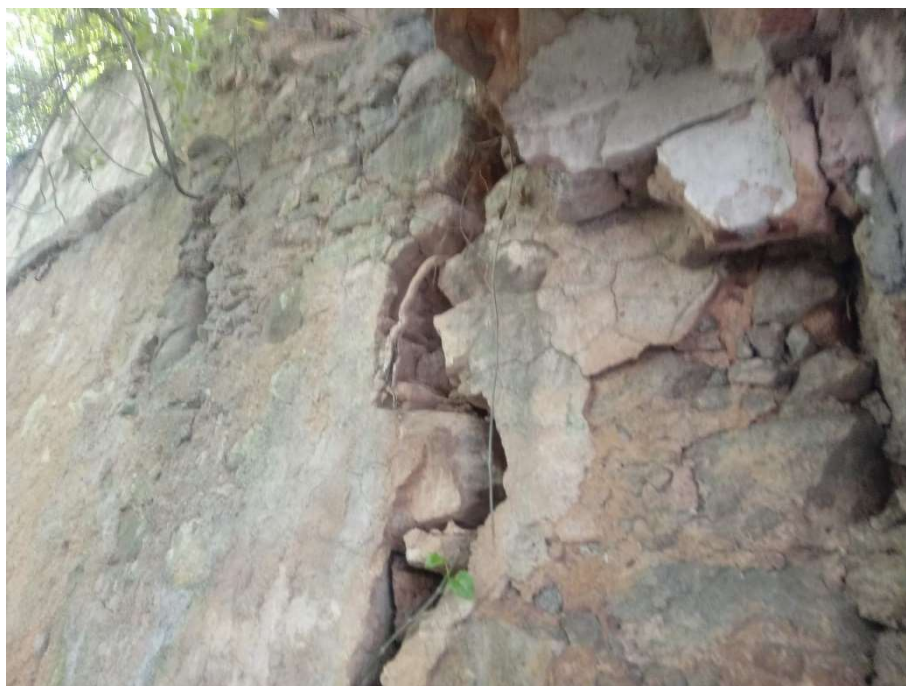
Imagem 8 – Detalhe das rupturas observadas no local

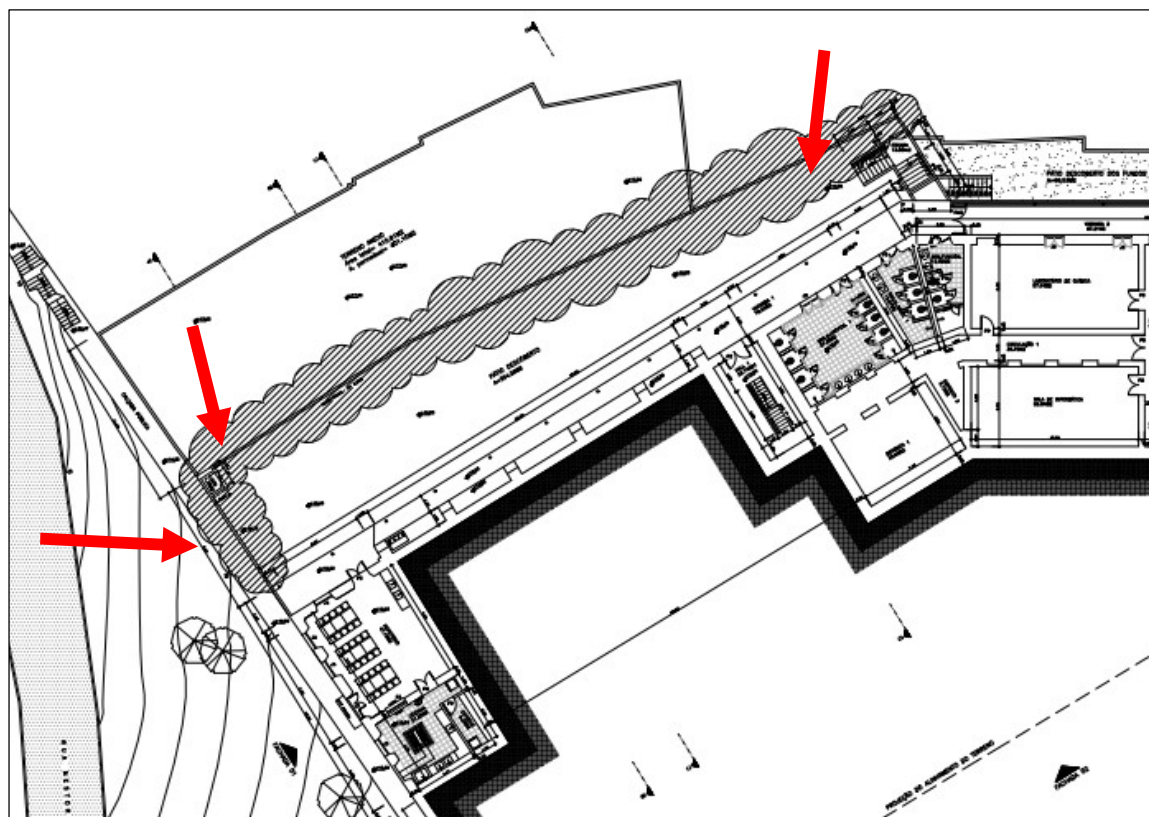
Imagem 9 – Em estaque (região hachurada) das estruturas de contenção lateral e frontal da Unidade de Ensino, bem como a indicação dos pontos que apresentam grandes rachaduras
