## **LAUDO TÉCNICO DE SEGURANÇA, ESTABILIDADE, SALUBRIDADE E HABITABILIDADE PARA IMÓVEL CONSTRUÍDO**

O presente Laudo Técnico tem por finalidade compor a documentação exigida pela Prefeitura Municipal de Cariacica para regularização de imóvel existente, informando as condições de estabilidade estrutural, segurança e habitabilidade, neste caso, referente a escola EEEF VENTINO DA COSTA BRANDÃO.

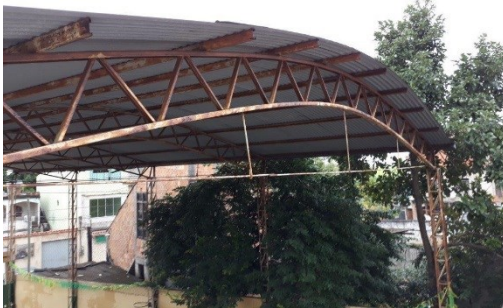
Após análise visual dos elementos construtivos do bloco 4, referente a quadra coberta, verificou-se a ocorrência de oxidação avançada na estrutura metálica cuja pintura está deteriorada, bem como, verificou-se que a quadra coberta apresenta perda de espessuras

Foto nº 8 – Detalhe da viga metálica da quadra coberta apresentando oxidação

- Substituição completa da cobertura existente, por nova cobertura com estrutura metálica e telhas termo-acústicas nos blocos 1, 2 e 3;
- Manutenção geral da estrutura metálica do bloco 4 ( quadra coberta ), com reposição dos elementos estruturais das bases dos pilares, remoção e recomposição das calhas, substituição parcial de telhas em aço galvanizado, remoção das partículas oxidadas (carepa) das superfícies e execução de nova pintura em toda a estrutura metálica;

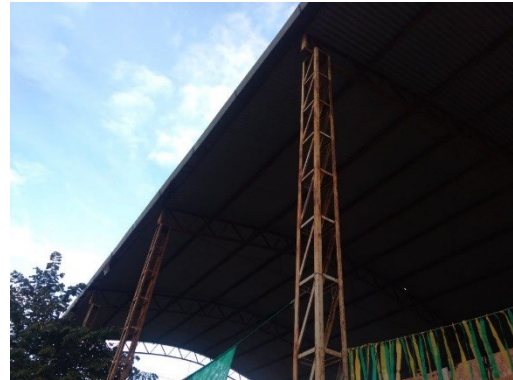
Foto nº 9 – Detalhe do pilar metálico da quadra coberta apresentando oxidação

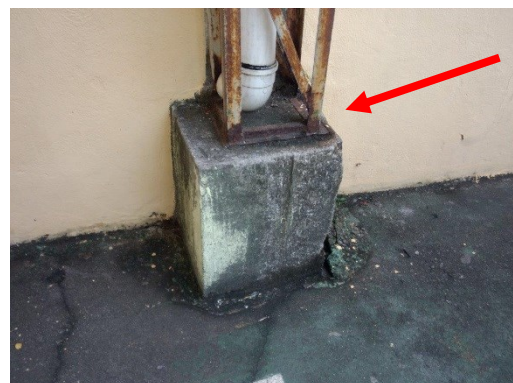
nos elementos estruturais nas bases de 2 pilares metálicos, e verificou-se também que 2 calhas metálicas estão danificadas e apresentam instabilidade. Desta forma, a quadra coberta não apresenta condições para se afirmar, por análise visual, que a mesma possui estabilidade estrutural, necessitando desta forma, de manutenção em curto prazo.

Foto nº 11 – Detalhe do pilar metálico da quadra coberta apresentando perda de espessuras

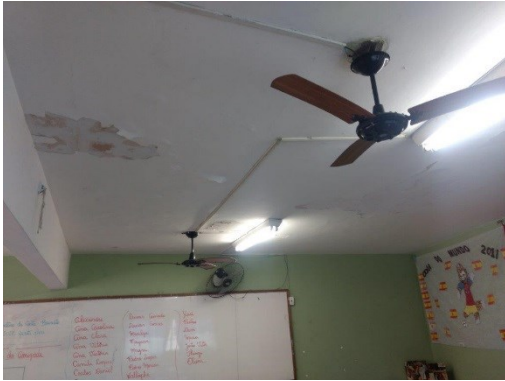
Após análise visual dos elementos construtivos dos blocos edificadas: 1, 2 e 3, verificou-se que os mesmos apresentam estabilidade estrutural nas estruturas de concreto armado, por não apresentarem trincas ou rachaduras aparentes, no entanto, torna-se necessário a reforma da cobertura para conter as infiltrações que ao longo do tempo, poderão causar patologias nas lajes de teto das edificações.

Foto nº 12 – Sinais de infiltração no teto da sala de aula do Bloco 1

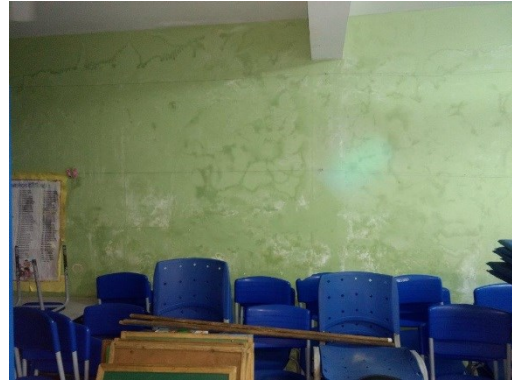
Com relação a habitabilidade no que se refere a salubridade dos ambientes em geral, por se tratar de imóvel antigo, com telhas de fibrocimento desgastadas, torna-se necessário a reforma completa da cobertura, que apresenta vários pontos de infiltração, pois devido a cobertura ser embutida, ou seja, cercada por platibandas de alvenaria, e possuir várias calhas embutidas e rufos, a cobertura é suscetível a infiltrações e requer manutenções constantes.

Foto nº 13 – Sinais de infiltração na parede da sala de aula do Bloco 2

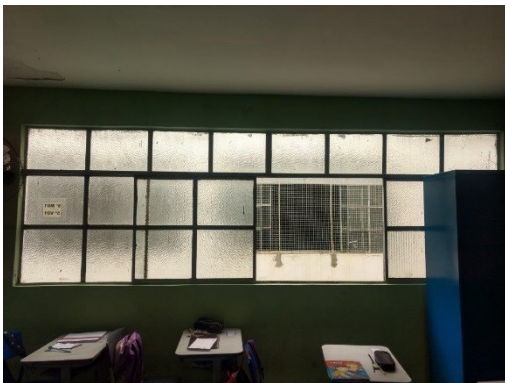
Foto nº 14 – Janelas antigas na sala de aula do Bloco 1, a serem substituídas por novas esquadrias

- Substituição geral das esquadrias e pintura geral, para melhorar a ambiência, iluminação e ventilação naturais;
- Substituição dos revestimentos cerâmicos e modernização dos equipamentos hidrossanitários das áreas molhadas: sanitários, copa, cozinha, áreas de serviço, etc....) para melhorar a higiene, bem como, para racionalizar o consumo de água com a utilização de equipamentos economizadores;

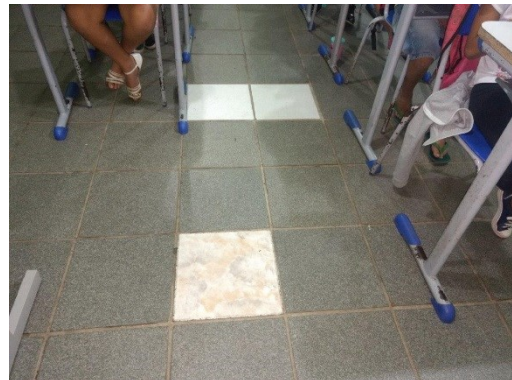
Foto nº 15 – Reparos com outros tipos de piso nas salas de aula do Bloco 2

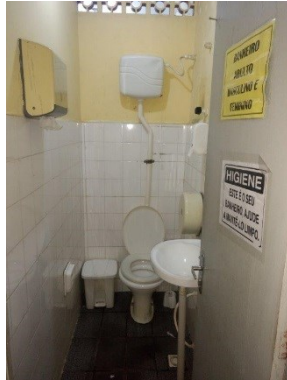
Com relação a habitabilidade no que se refere a salubridade dos sanitários e cozinha, o imóvel necessita de reforma com a substituição dos equipamentos hidráulicos obsoletos, bem como, substituição dos revestimentos cerâmicos de pisos e paredes, que estão desgastados, visando a melhoria das condições de utilização desses ambientes.

Foto nº 18 – Sanitário dos funcionários localizado no Bloco 2

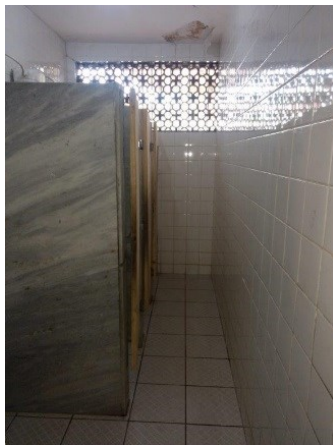
Foto nº 20 – Vista interna do sanitário masculino dos alunos localizado no Bloco 2

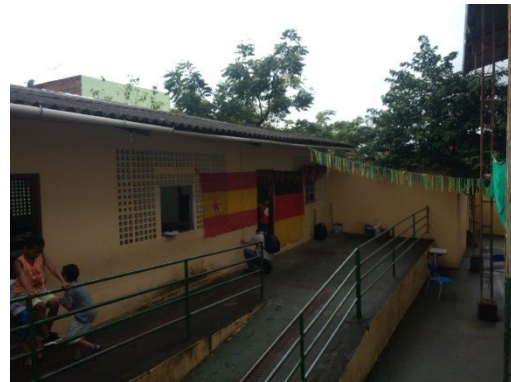
Com relação a habitabilidade no que se refere a acessibilidade universal, por se tratar de imóvel antigo, torna-se necessário a adequação aos normas vigentes de acessibilidade com adequação das rampas existentes e instalação de sanitário adaptado.

Foto nº 27 – Vista das rampas existentes entre o Bloco 3 a esquerda e Quadra a direita

- Readequação das rampas e instalação de sanitário PNE, bem como adequação das calçadas públicas, para atendimento as normas de acessibilidade universal;

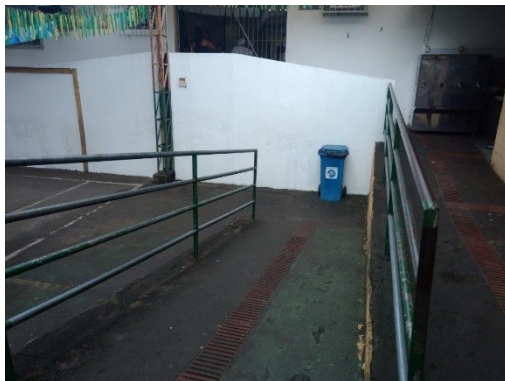
Foto nº 28 – Detalhe das rampas existentes entre a Quadra a esquerda e o Bloco 3 a direita

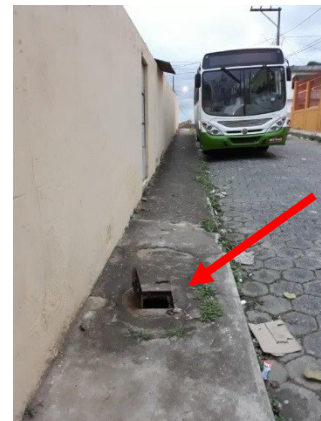
Após vistoria nas vias adjacentes, verificou-se que existe rede pública de coleta de esgoto, com uma caixa de ligação na Rua São Benedito, porém, não foi encontrada nenhuma rede de drenagem pública.

Foto nº 29 – Detalhe da calçada na Rua São benedito com caixa de ligação de esgoto para rede pública
