GOVERNO DO ESTADO DO ESPÍRITO SANTO  
Secretaria Estadual da Educação – SEDU  
Subsecretaria de Suporte a Educação – SESE/GERFE  
**RELATÓRIO TÉCNICO**

<b>ESCOLA:</b> EEEFM PEDRO PAULO GROBÉRIO	<b>DATA DA VISITA:</b> 23/01/2026
<b>MUNICÍPIO:</b> JAGUARÉ	<b>ARQUIVO:</b> JAG03-RT-260123

## 1. OBJETIVO:

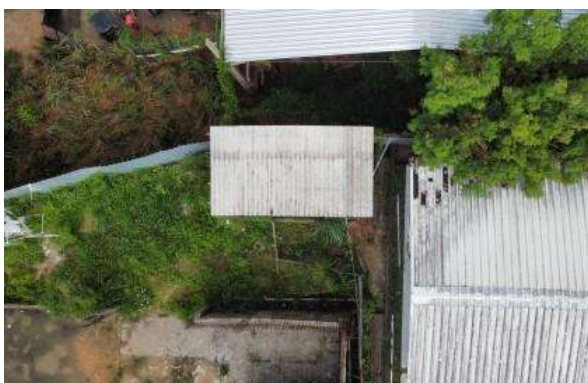
Na vistoria in loco, constatou-se que o imóvel vizinho realizou intervenção no terreno por meio de corte de talude com escavação em inclinação próxima a 90°, executada a curta distância da fundação do muro pertencente à unidade escolar. Observou-se ainda que a intervenção foi realizada sem a implantação de sistema de contenção, estabilização ou drenagem, caracterizando execução inadequada do ponto de vista técnico.

Em decorrência dessa intervenção, verificou-se exposição parcial da fundação do muro de divisa, com perda de suporte lateral do solo e indícios de movimentação do terreno adjacente. Tal condição representa risco elevado de instabilidade, podendo ocasionar deslocamento do muro e eventual colapso parcial da estrutura.

Foto 02 – Imagem do trecho instável do talude com indicação das salas de aula anexas.

Diante do cenário verificado, a equipe técnica do SIM recomendou, em caráter preventivo, a interdição das salas de aula localizadas junto ao trecho afetado até a adoção de solução técnica adequada que garanta a estabilização do talude, a regularização da drenagem e a segurança estrutural do muro de divisa da unidade escolar.

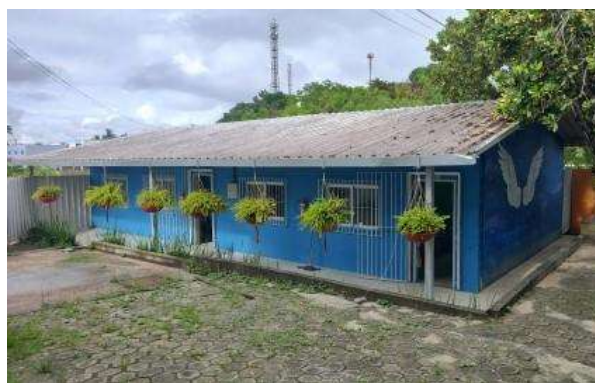
No interior da unidade escolar, o trecho afetado encontra-se adjacente a salas de aula, sendo identificados indícios de comprometimento do solo junto à fundação do muro, configurando potencial risco à segurança de alunos, servidores e demais usuários da edificação.

Foto 03 – Imagem frontal das salas anexas.
