**GOVERNO DO ESTADO DO ESPÍRITO SANTO**  
 Secretaria Estadual da Educação – SEDU  
 Subsecretaria de suporte a Educação – SESE/GERFE  
**RELATÓRIO DE VISTORIA TÉCNICA**

| <b>Escola</b> | EEEFM SATURNINO RANGEL MAURO | | |
| <b>Nome do arquivo:</b> CAR45-RT-210303 | | | |

Visita técnica à EEEFM Saturnino Rangel Mauro, com a finalidade de analisar a situação do castelo d'água visando estabelecer manutenção preventiva na referida estrutura.

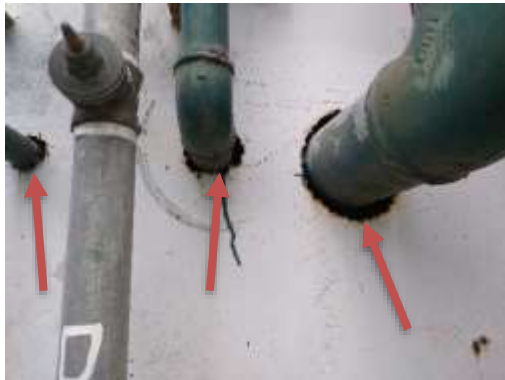
- Os pontos de fixação do castelo d'água na base de concreto apresentam adiantado estado de corrosão;
- Os pontos de entrada de tubulação de recalque apresentam pontos de ferrugem;

Foto nº 5 – Corrosão nos pontos de entrada de tubulação.

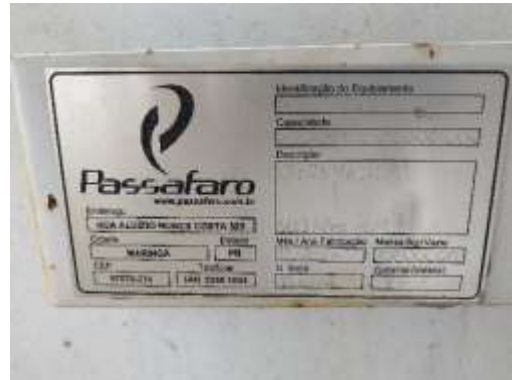
- Como pode ser verificado na placa de identificação (foto nº 6), o castelo d'água possui diâmetro de 2546 mm e altura de 16.600 mm e foi fabricado em novembro de 2010;

Foto nº 6 – Placa de identificação do castelo d'água.

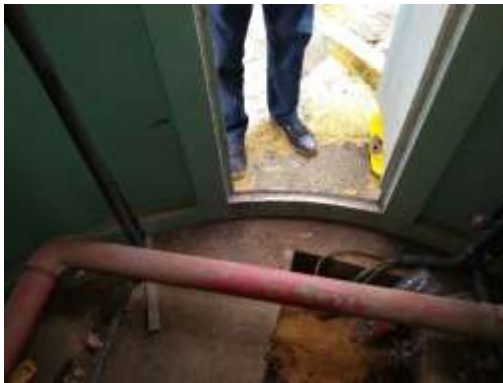
- O castelo d'água desta escola possui uma particularidade, em relação aos demais visitados até o momento, o piso da parte interna do barrilete é de concreto armado;

Foto nº 7 – Piso do barrilete em concreto armado.

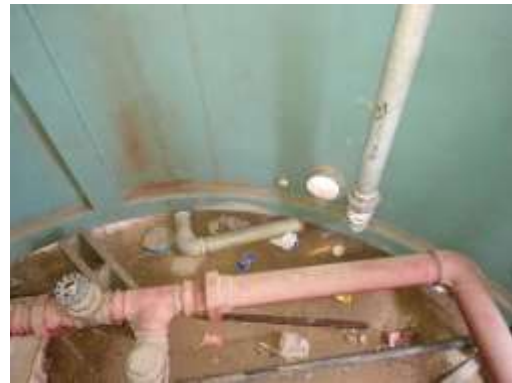
Foto nº 8 – Piso do barrilete em concreto armado.

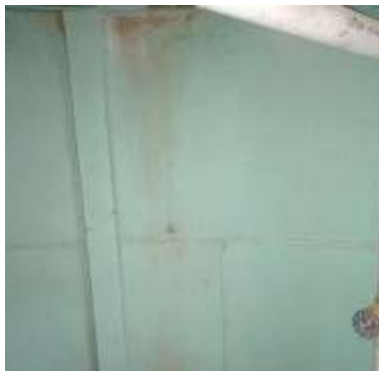
| SEGURANÇA DA ESTRUTURA INTERNA - RESERVATÓRIO SUPERIOR | | | | |
|---|---|---|---|---|
| Corrosão da face interna das paredes | | X | | |

Foto nº 9 – Paredes internas do barrilete, com início de ferrugem.

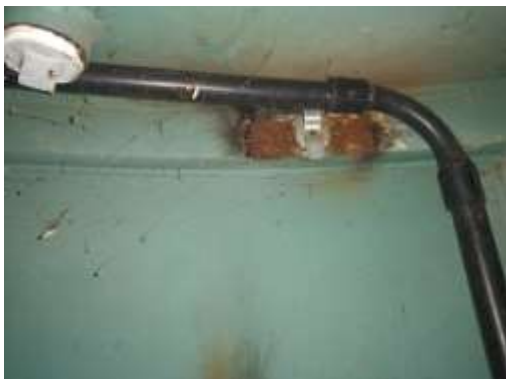
Foto nº 11 – Aparente ponto de improviso.

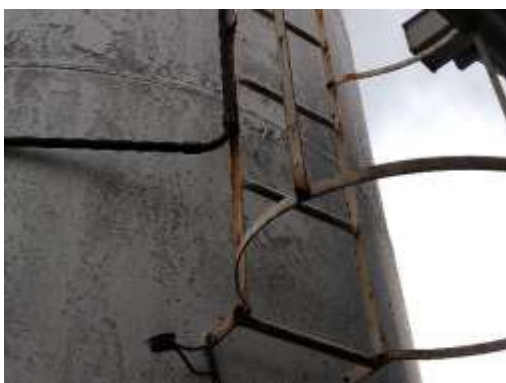
| SEGURANÇA DA ESTRUTURA – EXTERNA | | | | |
|---|---|---|---|---|
| Corrosão e situação das escadas e patamares de acesso aos reservatórios | | X | | |

- As plataformas e escadas de acesso aos reservatórios inferior e superior estão em adiantado estado de corrosão;
- A plataforma interna de acesso ao reservatório inferior apresenta corrosão em estado avançado;

Foto nº 13 – Escada de acesso aos reservatórios, em adiantado estado de corrosão.

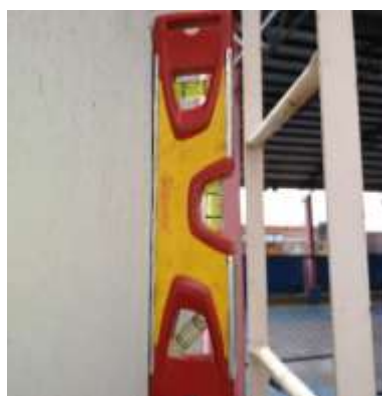
Foto nº 15 – Registro do nível do castelo d'água.

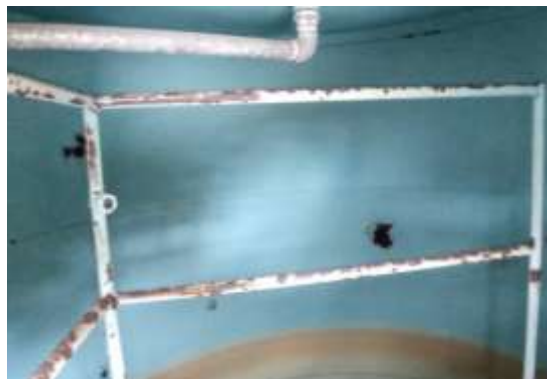
Foto nº 17 – Plataforma de acesso ao reservatório inferior em adiantado estado de corrosão.

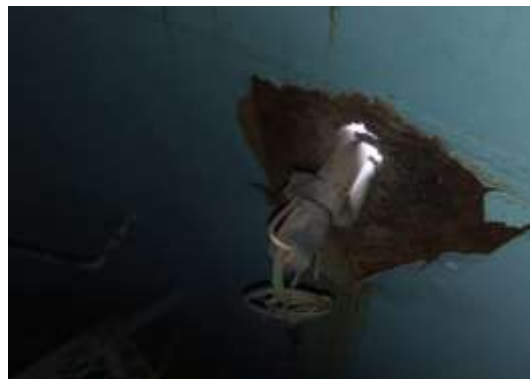
| SEGURANÇA DA ESTRUTURA – EXTERNA | | | | |
|---|---|---|---|---|
| Corrosão da face interna das paredes | | X | | |

Foto nº 18 – Paredes internas do reservatório inferior, percebe-se pontos localizados de corrosão.

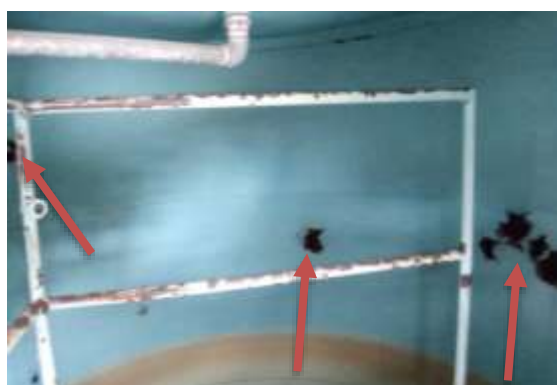
Foto nº 19 – Paredes internas do reservatório inferior, percebe-se pontos localizados de corrosão.

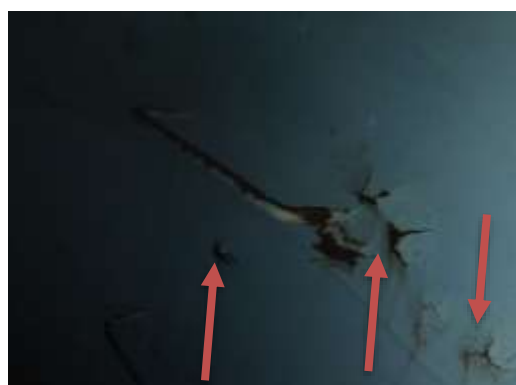
Foto nº 20 – Paredes internas do reservatório inferior, percebe-se pontos localizados de corrosão.

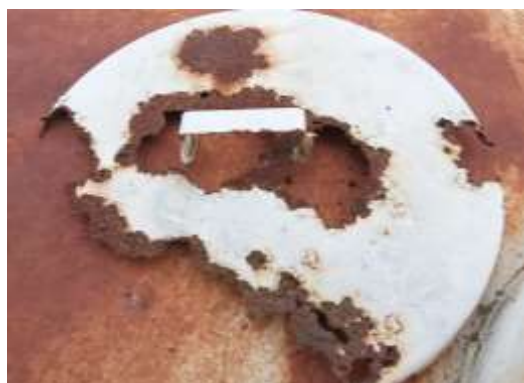
- O teto do castelo d'água apresenta corrosão em estado avançado;
- O castelo d'água não possui para-raio, deve-se providenciar a reposição deste equipamento de proteção contra descargas atmosféricas;

Foto nº 21 – Tampa de acesso e teto do reservatório superior em adiantado estado de corrosão.

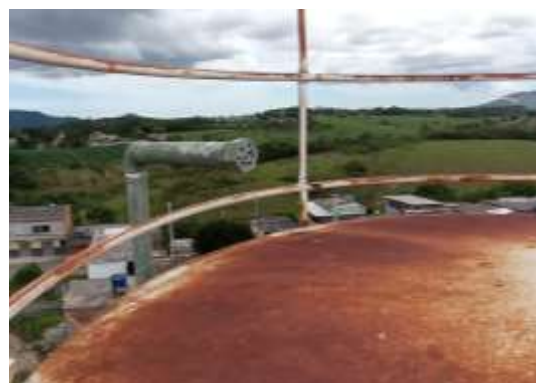
Foto nº 22 – Guarda-corpo e teto do reservatório superior em adiantado estado de corrosão.
