| <b>Escola</b> | EEEFM RUBENS RANGEL | | |
| <b>Município</b> | COLATINA | <b>Lote</b> | 03 |
| <b>Nome do arquivo:</b> COL08-RT-210315 | | | |

Visita técnica à EEEFM RUBENS RANGEL, com a finalidade de analisar a situação do castelo d'água visando estabelecer manutenção preventiva na referida estrutura.

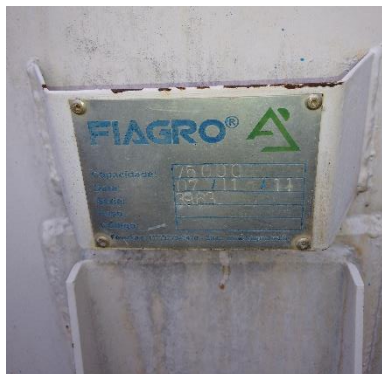
- Como pode ser verificado na placa de identificação o castelo d'água (foto nº 1) possui capacidade de 75.000 litros e foi fabricado em 07/11/2011;
- Os pontos de fixação do castelo d'água na base de concreto apresentam pontos com adiantado estado de corrosão, porém os chumbadores estão em bom estado de conservação;

Foto nº 1 – Placa de identificação do castelo d'água.

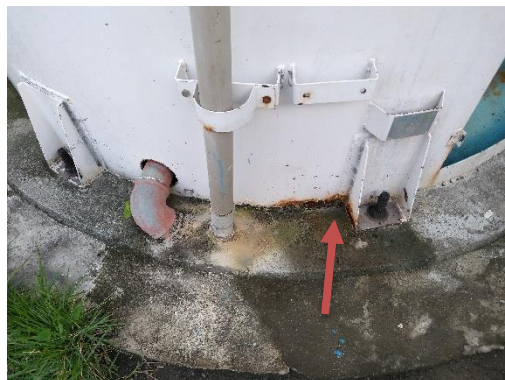
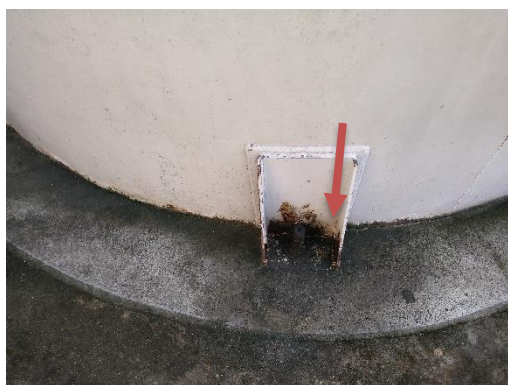
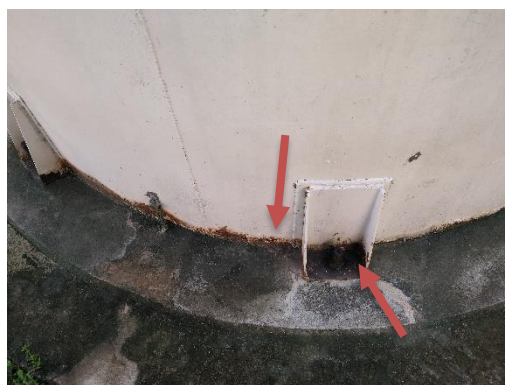
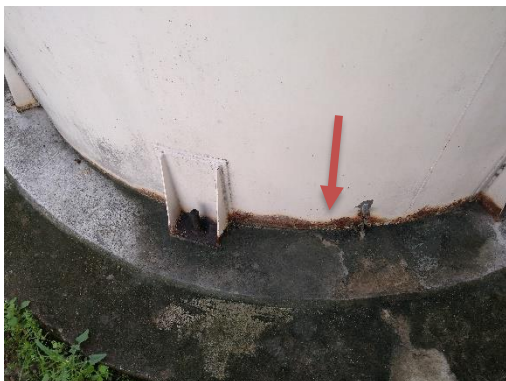
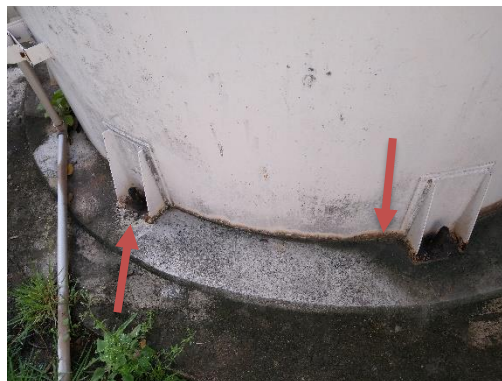
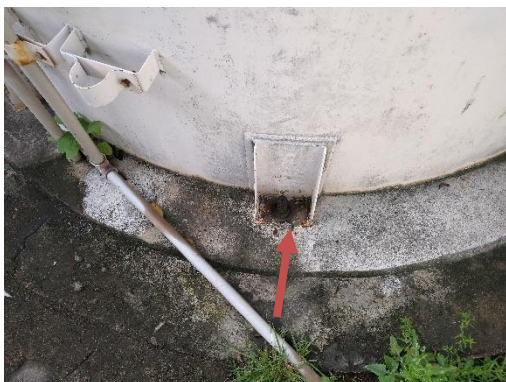
| SEGURANÇA DA ESTRUTURA – EXTERNA | | | | |
|---|---|---|---|---|
| Fixação da base da estrutura metálica na base de concreto | | X | | |

Foto nº 2 – Vista da fixação do castelo d'água na base de concreto, percebe-se pontos em avançado estado de corrosão.

Foto nº 3 – Vista da fixação do castelo d'água na base de concreto, percebe-se pontos em avançado estado de corrosão.

Foto nº 4 – Vista da fixação do castelo d'água na base de concreto, percebe-se pontos em avançado estado de corrosão.

Foto nº 5 – Vista da fixação do castelo d'água na base de concreto, percebe-se pontos em avançado estado de corrosão.

Foto nº 6 – Vista da fixação do castelo d'água na base de concreto, percebe-se pontos em avançado estado de corrosão.

Foto nº 7 – Vista da fixação do castelo d'água na base de concreto, percebe-se pontos em avançado estado de corrosão.

- Sugere-se uma reforma do castelo d'água em virtude de tudo que foi relatado até aqui e o que será apresentado no relatório fotográfico.

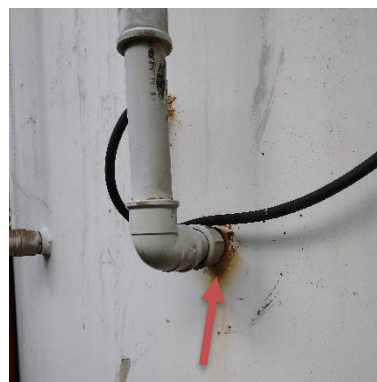
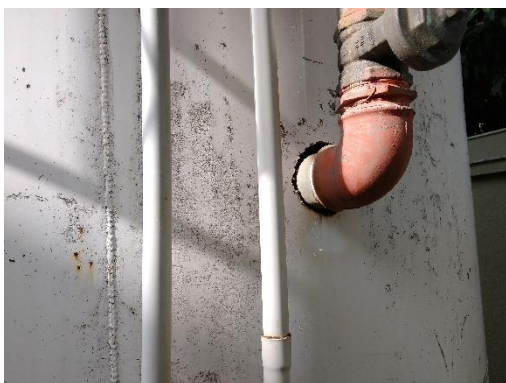
- Os pontos de entrada de tubulação de recalque apresentam pontos de ferrugem em estado inicial;
- O piso do barrilete possui trechos grandes em estado inicial de corrosão é recomendado que seja reformado; já as paredes internas e o teto estão em bom estado de conservação;

Foto nº 8 – Pontos de entrada da tubulação de recalque em estágio inicial de corrosão.

Foto nº 9 – Pontos de entrada da tubulação de recalque em estágio inicial de corrosão.

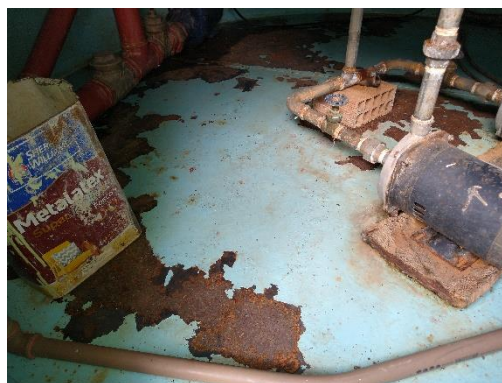
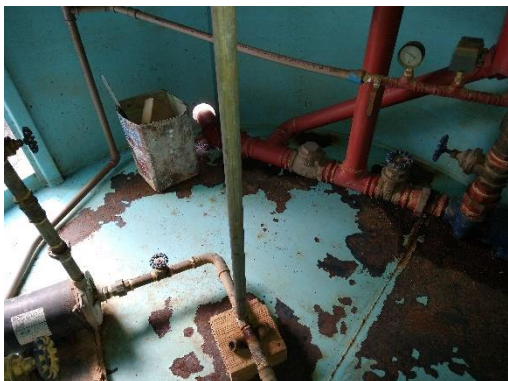
| SEGURANÇA DA ESTRUTURA INTERNA - RESERVATÓRIO SUPERIOR | | | | |
|---|---|---|---|---|
| Corrosão da face interna do piso | | X | | |

Foto nº 10 – Piso do barrilete em estado inicial de corrosão.

Foto nº 11 – Piso do barrilete em estado inicial de corrosão.

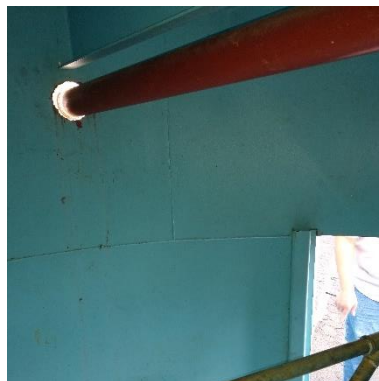
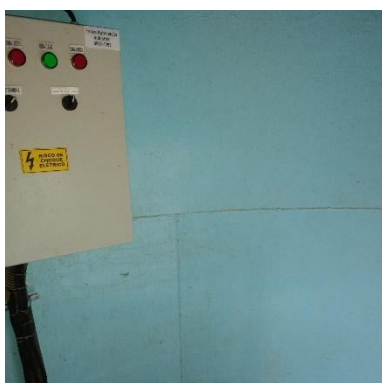
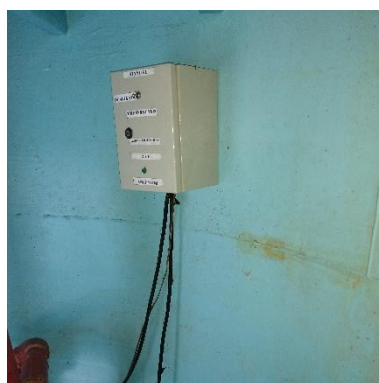
Foto nº 12 – Paredes internas do barrilete em bom estado de conservação.

Foto nº 13 – Paredes internas do barrilete em bom estado de conservação.

Foto nº 14 – Paredes internas do barrilete em bom estado de conservação.

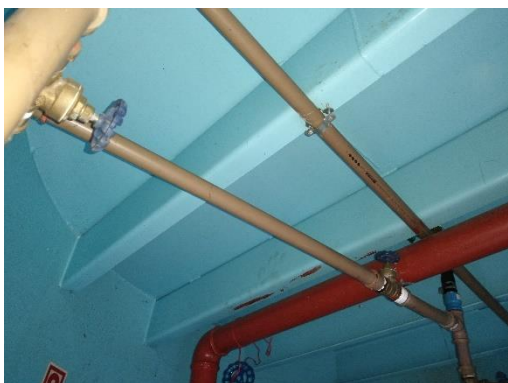
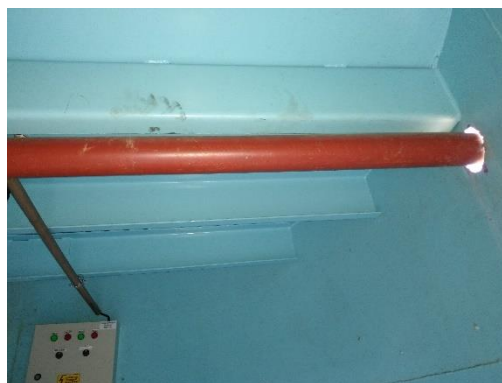
Foto nº 15 – Teto do barrilete em bom estado de conservação.

Foto nº 16 – Teto do barrilete em bom estado de conservação.

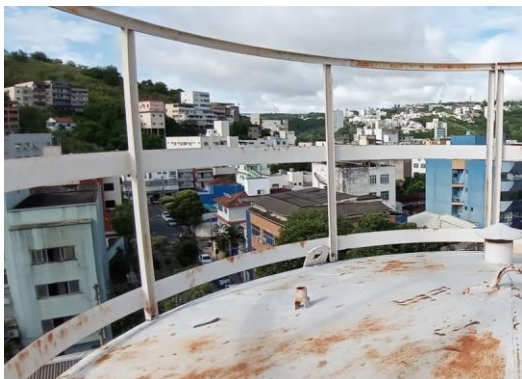
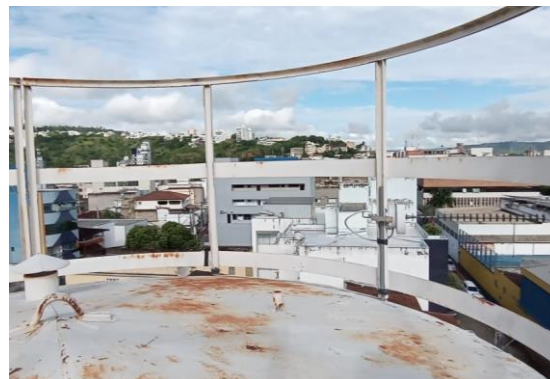
- As plataformas, guarda-corpos e escadas de acesso aos reservatórios inferior e superior estão em bom estado de conservação;
- As paredes internas do reservatório inferior estão em bom estado de conservação, porém apresentam alguns pontos de corrosão. A escada de acesso e a boia desse compartimento estão em bom estado;

Foto nº 17 – Guarda-corpo em bom estado de conservação.

Foto nº 18 – Guarda-corpo em bom estado de conservação.

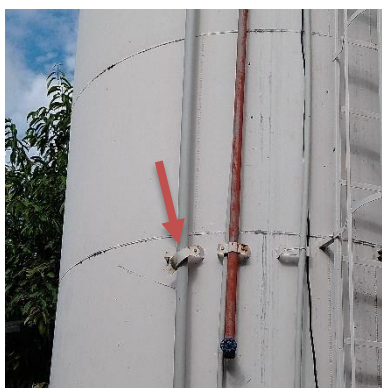
Foto nº 19 – Abraçadeira de fixação da tubulação sem parafuso.

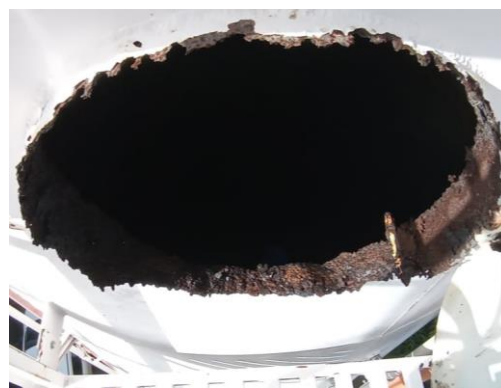
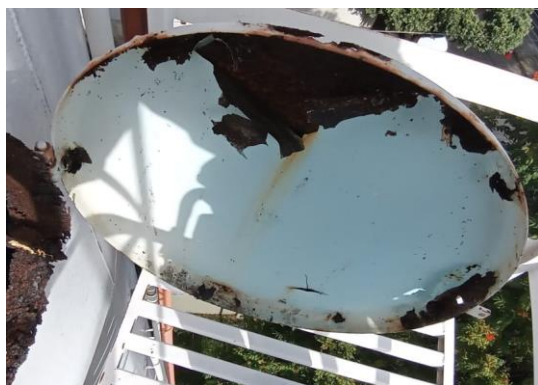
Foto nº 20 – Alçapão de entrada do reservatório inferior em adiantado estado de corrosão.

Foto nº 21 – Tampa do alçapão de entrada do reservatório inferior em adiantado estado de corrosão.

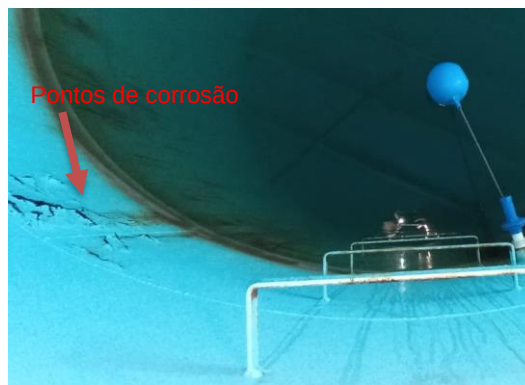
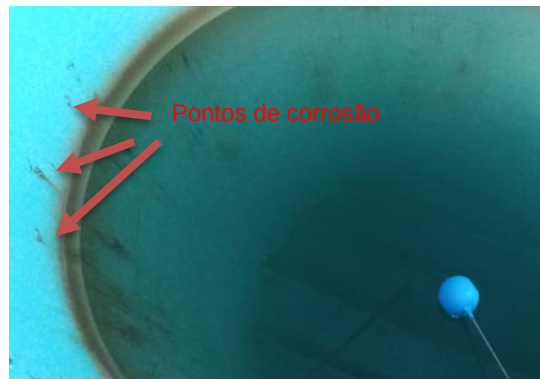
Foto nº 22 – Paredes internas do reservatório inferior com alguns pontos de corrosão, escadas e boia em bom estado.

Foto nº 24 – Paredes internas do reservatório inferior com alguns pontos de corrosão.

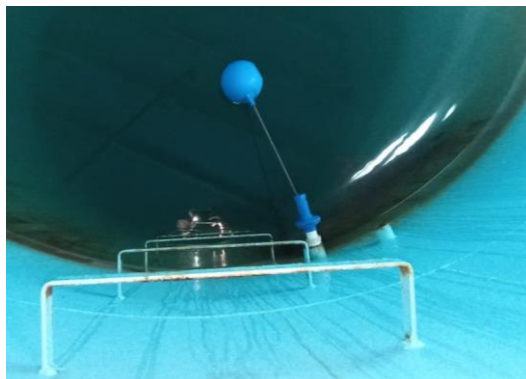
Foto nº 23 – Escadas e boia do reservatório inferior em bom estado.

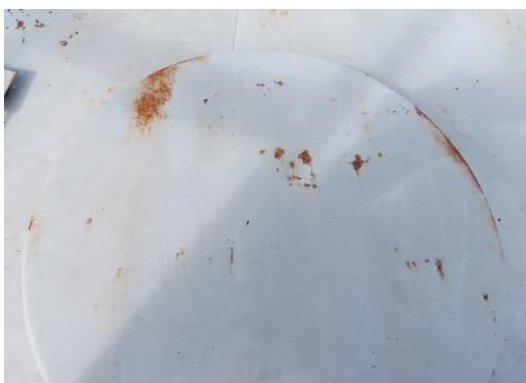
Foto nº 25 – Tampa do alçapão de entrada do reservatório superior em estado inicial de corrosão.

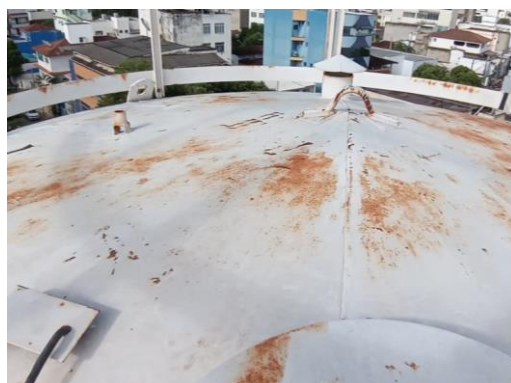
- O teto do castelo d'água está em bom estado de conservação, porém apresenta alguns pontos de corrosão.
- Cabe ressaltar, que a equipe de levantamento não teve acesso ao projeto estrutural do castelo d'água para avaliar se as espessuras de chapas e diâmetro dos chumbadores e demais elementos estruturais estão compatíveis com o especificado em projeto;

Foto nº 26 – Teto do castelo d'água em estado inicial de corrosão.

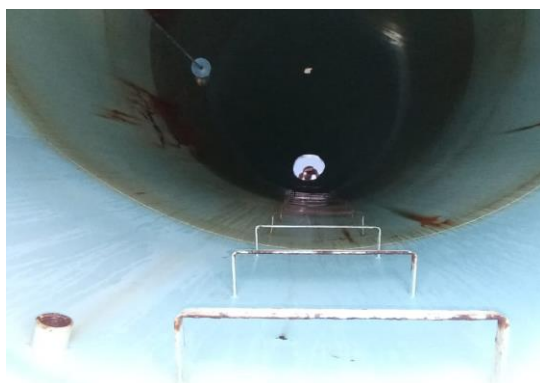
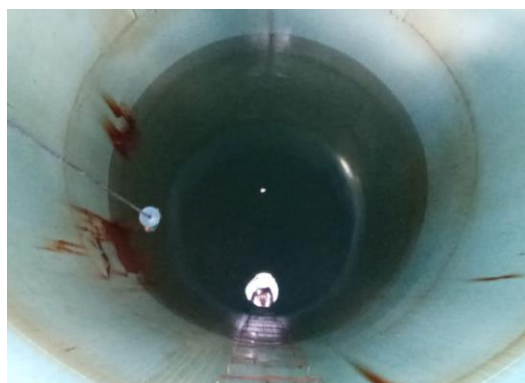
- As paredes internas do reservatório superior estão em bom estado de conservação, porém apresentam alguns pontos de corrosão. A escada de acesso e a boia desse compartimento estão em bom estado;

Foto nº 27 – Paredes internas do reservatório superior com alguns pontos de corrosão, escadas e boia em bom estado.

Foto nº 28 – Paredes internas do reservatório superior com alguns pontos de corrosão, escadas e boia em bom estado.

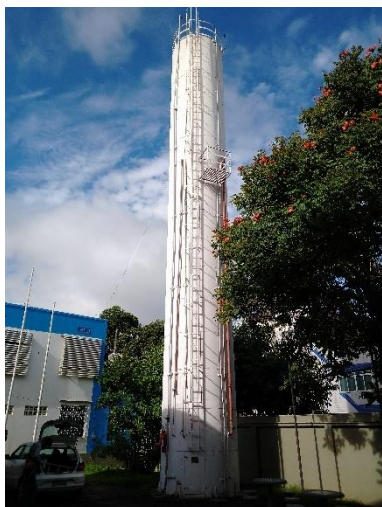
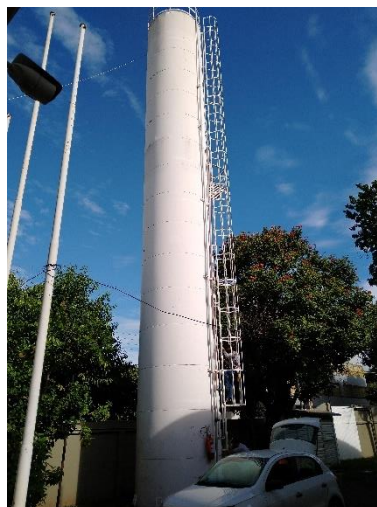
Foto nº 29 – Vista externa.

Foto nº 30 – Vista externa.
