**RELATÓRIO TÉCNICO / DIAGNÓSTICO**

| <b>ESCOLA:</b> EEEFM RUBENS RANGEL | <b>DATA DA VISITA:</b> 24/01/2024 |
| <b>MUNICÍPIO:</b> COLATINA | <b>ARQUIVO:</b> COL08-RT-240124 |

A unidade possui Projeto de Incêndio Aprovado junto ao CBMES de número **5730-001**.

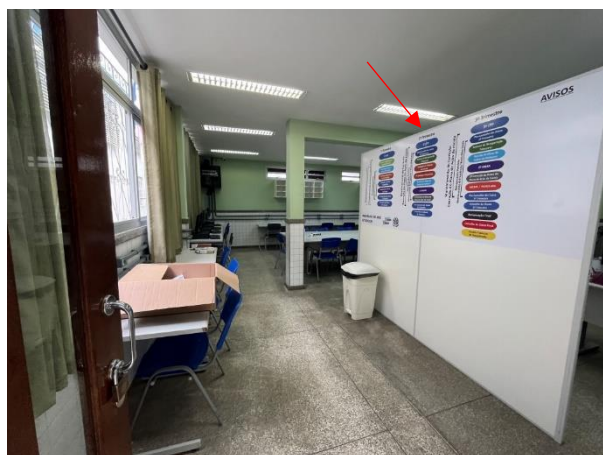
Conforme visita realizada pela Equipe, foi possível observar que possui diferença no projeto aprovado no que concerne ao laboratório de informática, que foi adaptado com divisórias de PVC para atender as salas de planejamentos.

Foto 01 – Instalação de parede divisória de PVC no laboratório de informática

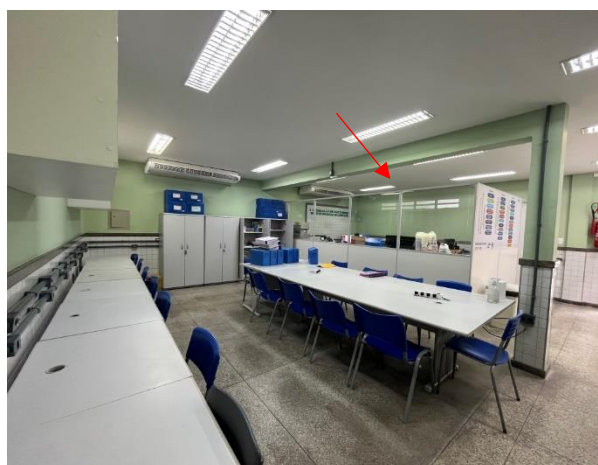
Foto 02 – Instalação de parede divisória de PVC no laboratório de informática

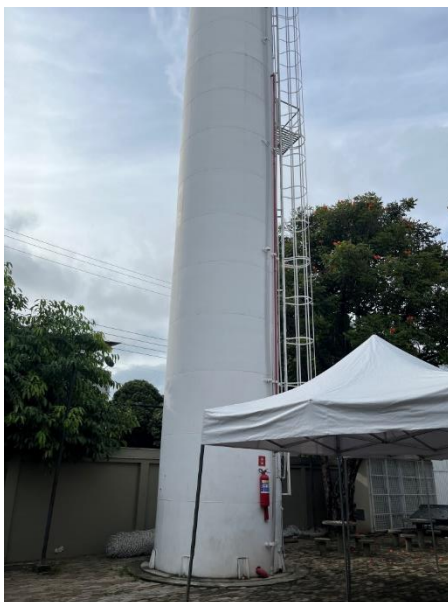
**a) Reserva Técnica de Incêndio (RTI):** Em conformidade.

Foto 03 - Vista externa do castelo d'água

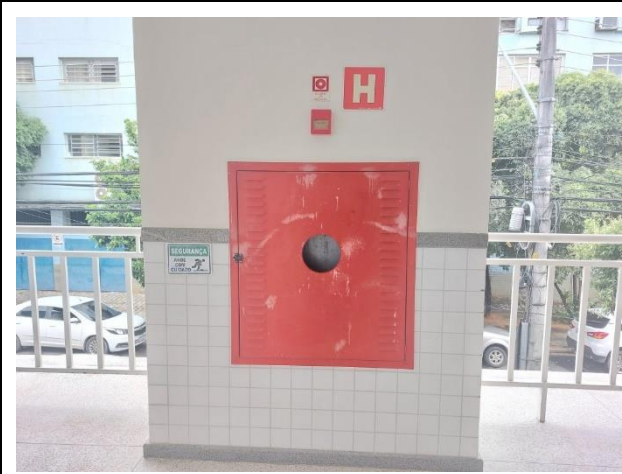
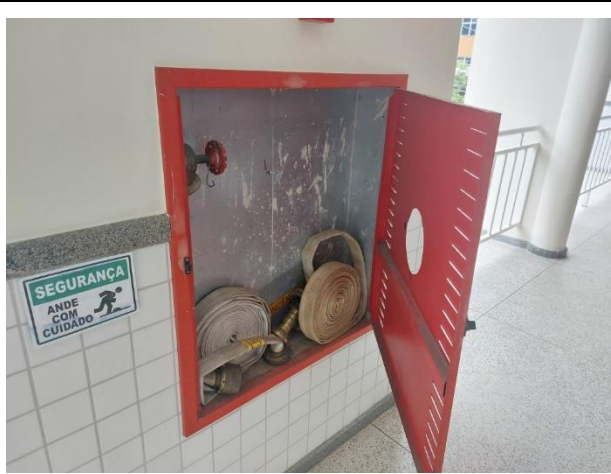
- b) HP01:** não contém o vidro da porta do hidrante;
- c) HP02:** em conformidade;
- d) HP03:** em conformidade;
- e) HP04:** não contém o esguicho;
- f) HP05:** não contém o vidro da porta do hidrante;

Foto 04 – Vista do HP01 – 2º pav. próximo a escada frontal

Foto 05 - Vista interna do HP01

- Adequação dos hidrantes de parede conforme listado no item 4.1 (letra “b” até letra “f”)
- Adequação do hidrante de recalque conforme informações no item 4.1 (letra “g”);
- Instalação de estrado metálico na casa de gás, conforme orientações no item 4.2;
- Instalação de placas de sinalização conforme projeto aprovado;
- Adequação das luminárias de emergência conforme informações no item 4.5;
- Emissão Laudo de Continuidade Elétrica do SPDA, conforme exigido pelo corpo de bombeiro e a NBR 5419:2015, Correção de não conformidades apontadas na vistoria para confecção do mesmo e emissão de ART (Anotação de Responsabilidade Técnica) do SPDA;

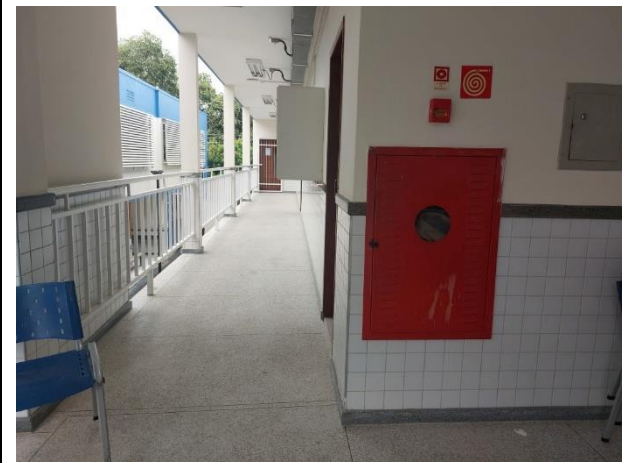
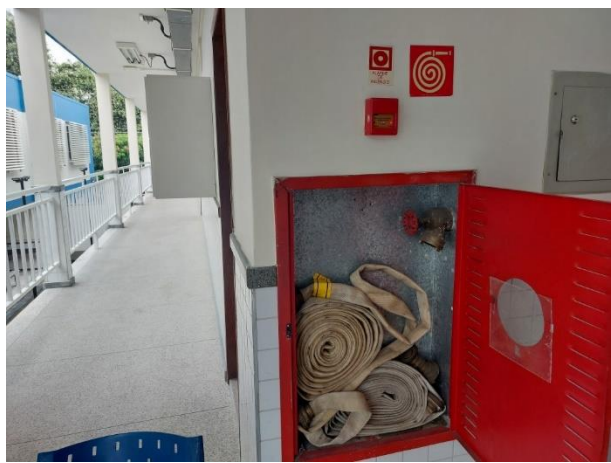
Foto 06 - Vista do HP02 – Corredor do 2º pav.

Foto 07 - Vista interna do HP02

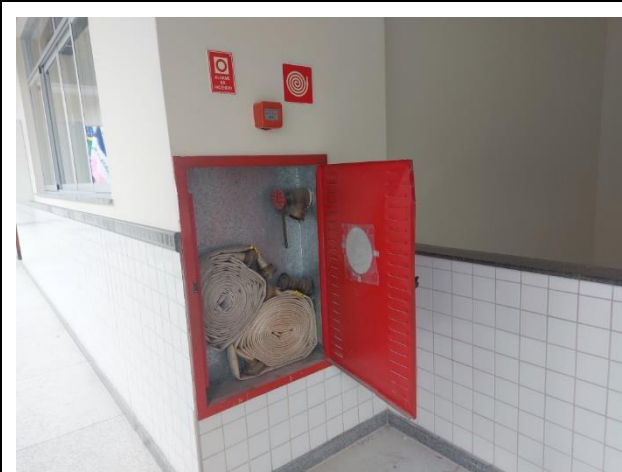
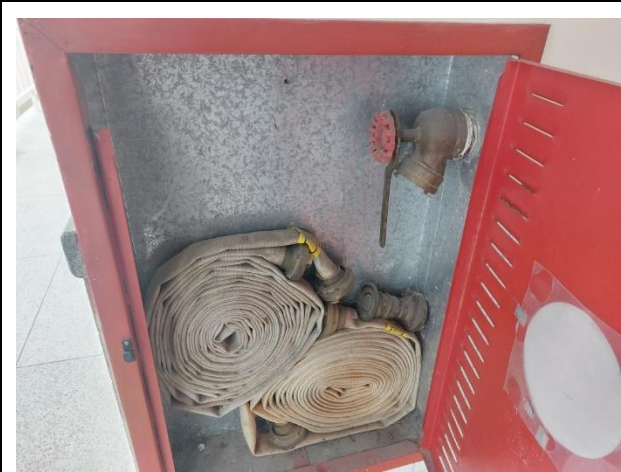
Foto 08 - Vista do HP03 – 2º pav. próximo a escada dos fundos

Foto 09 - Vista interna do HP03

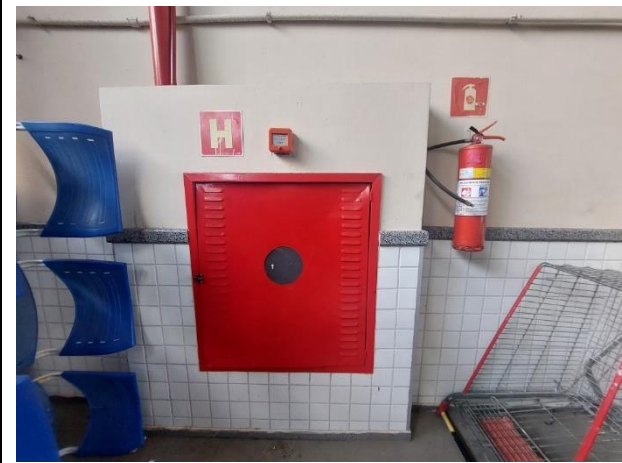
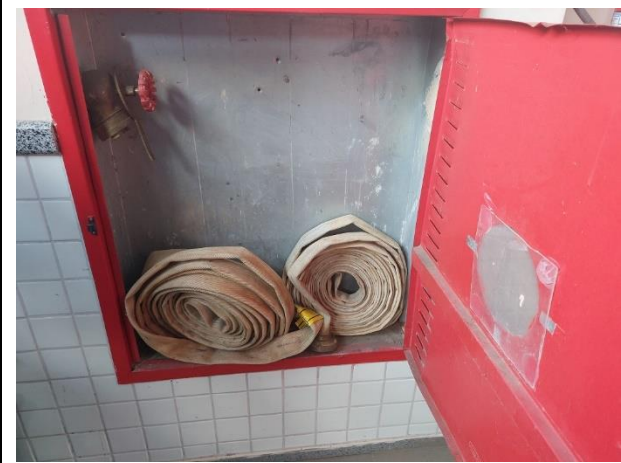
Foto 10 - Vista do HP 04 – Próximo à quadra

Foto 11 - Vista interna do HP 04

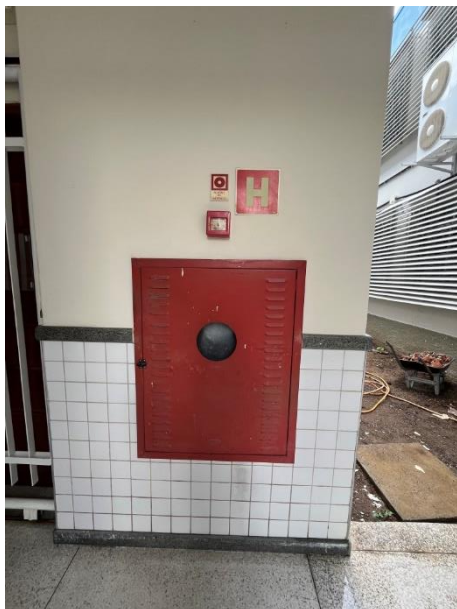
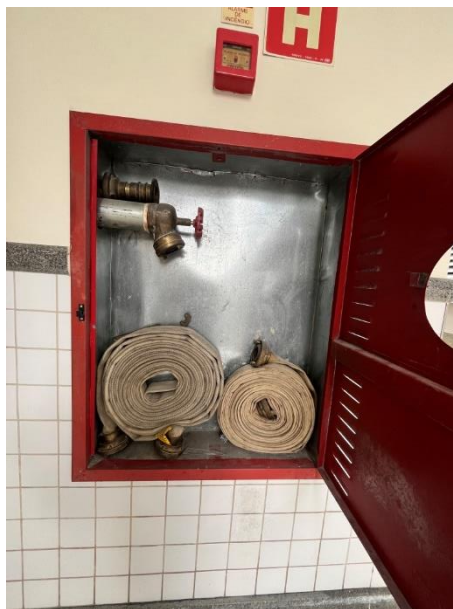
Foto 12 - Vista do HP 05 – Próximo ao auditório

Foto 13 - Vista interna do HP 05

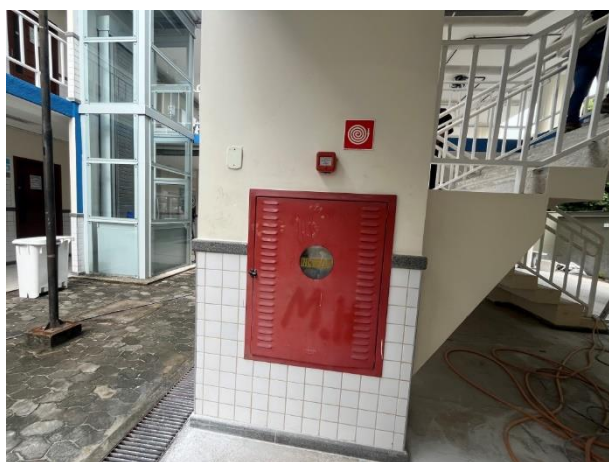
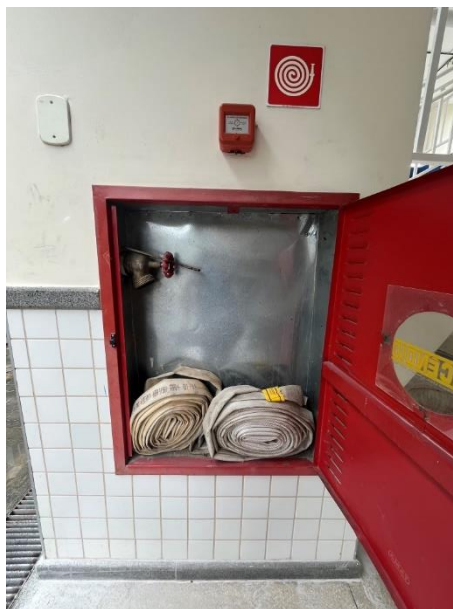
Foto 14 - Vista do HP 06 – Próximo a escada frontal no térreo

Foto 15 - Vista interna do HP 06

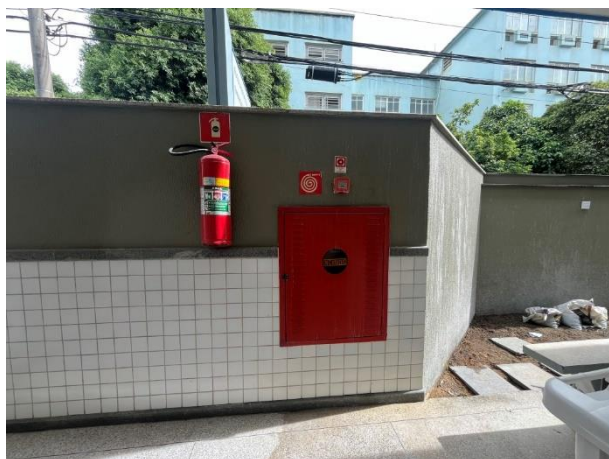
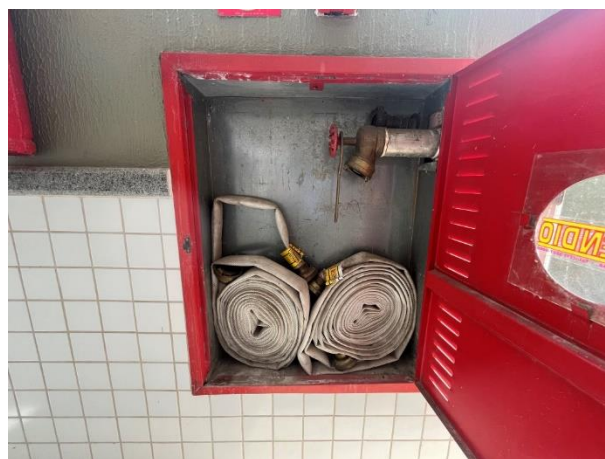
Foto 16 - Vista do HP 07 – Próximo à entrada da escola.

Foto 17 - Vista interna do HP 07.

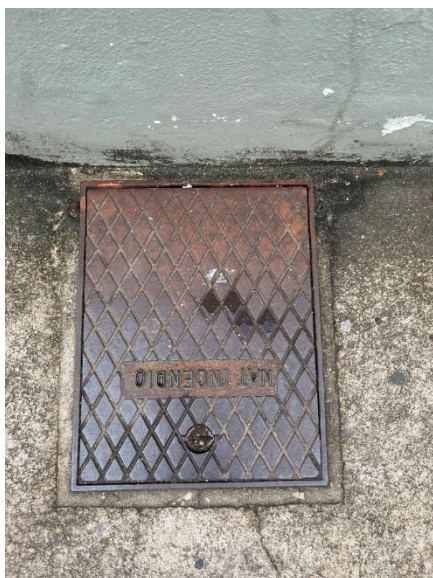
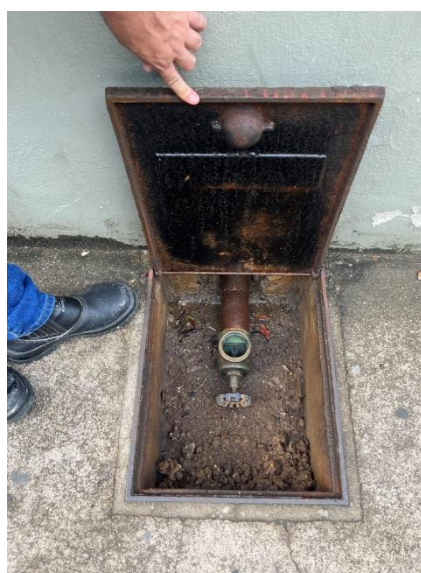
**g) Hidrante de recalque:** ausência do tampão do hidrante e tampa não está pintada na cor vermelha;

Foto 18 - Vista externa do hidrante de recalque.

Foto 19 - Vista interna do hidrante de recalque.

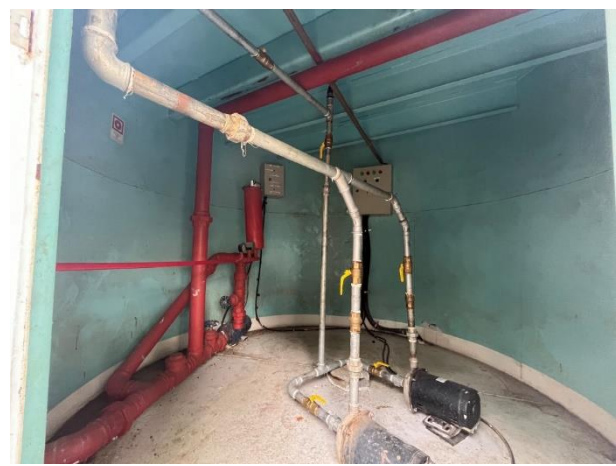
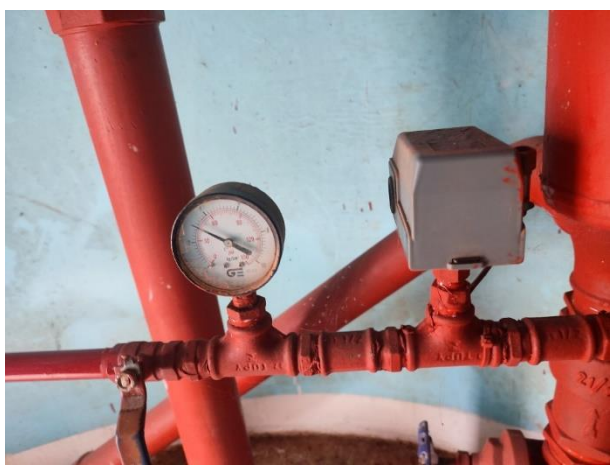
h) Bombas de Combate a Incêndio (BCI) e Tubulações: Em conformidade

| Foto 20 - Vista interna do castelo d'água, casa de bomba | Foto 21 – Vista do barrilete do sistema de incêndio da casa de bomba |

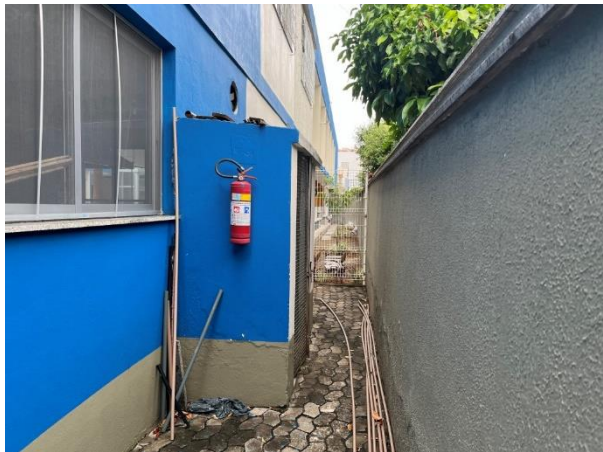
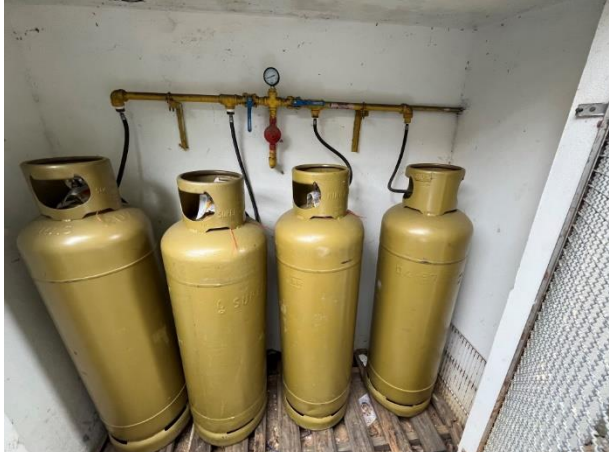
a) Estrado existente é de madeira;

| Foto 22 – Vista externa da casa de gás | Foto 23 – Vista interna da casa de gás |

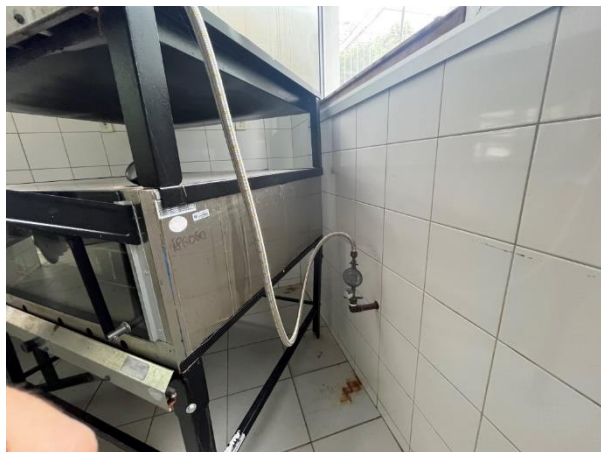
Foto 24 - Vista do ponto de consumo de gás dentro da cozinha

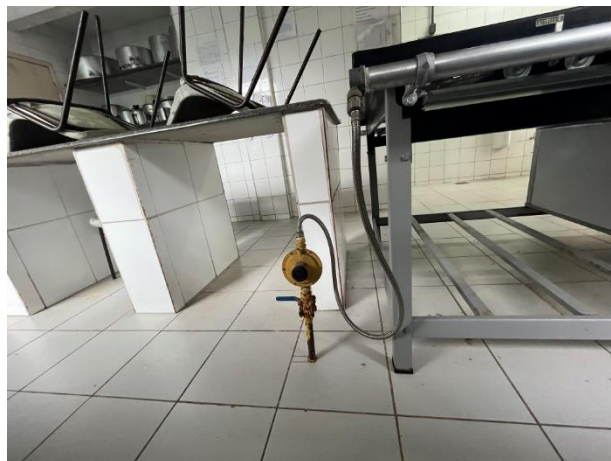
Foto 25 - Vista do ponto de consumo de gás dentro da cozinha

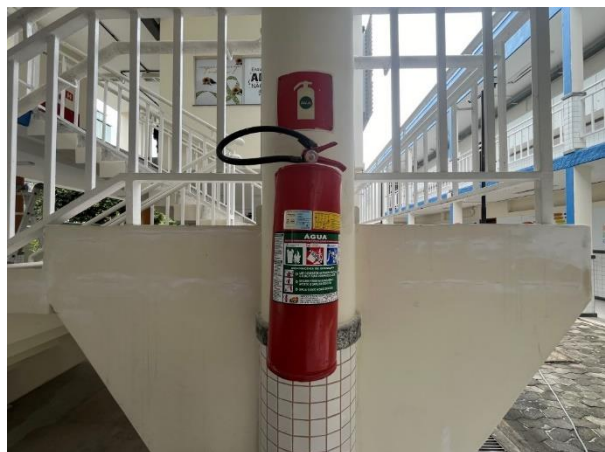
Foto 26 – Extintor existente

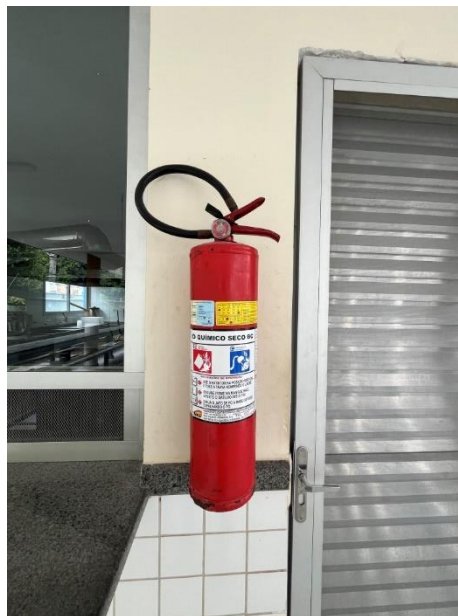
Foto 27 – Extintor existente

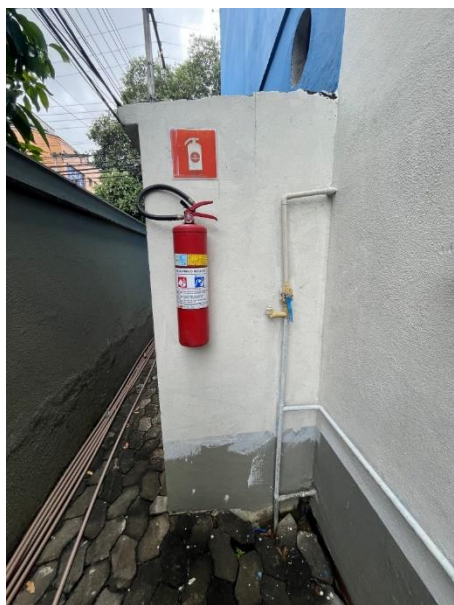
Foto 28 – Extintor na casa de gás

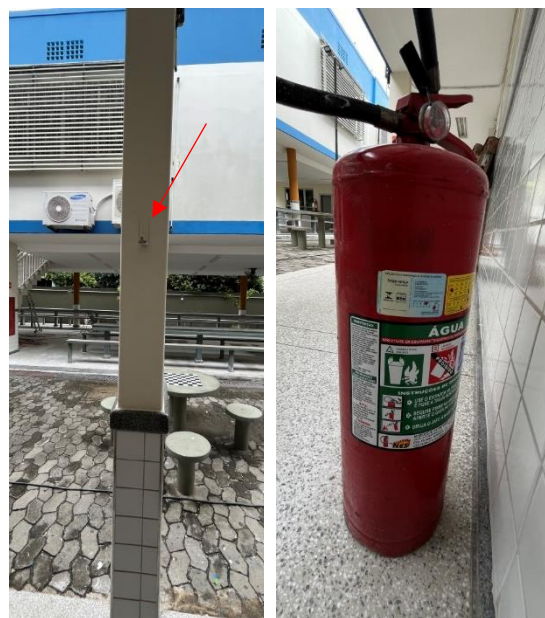
- a) Extintores fora do local, devido pintura de algumas paredes;
- b) Ausência de extintores na quadra;

Foto 29 – Extintor fora do local

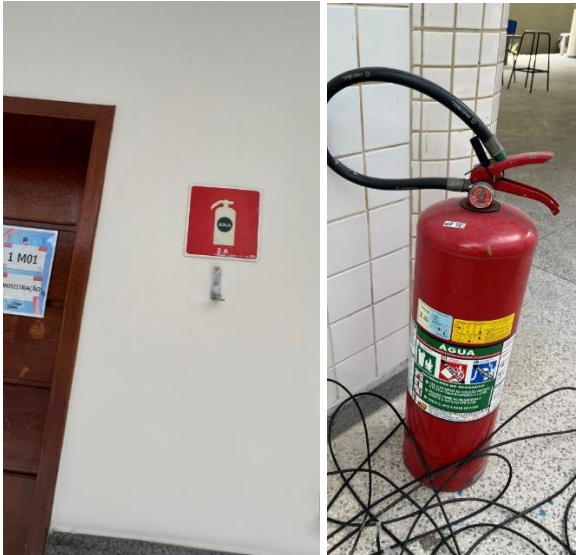
| Foto 30 – Extintor fora do local | Foto 31 – Extintor existente |

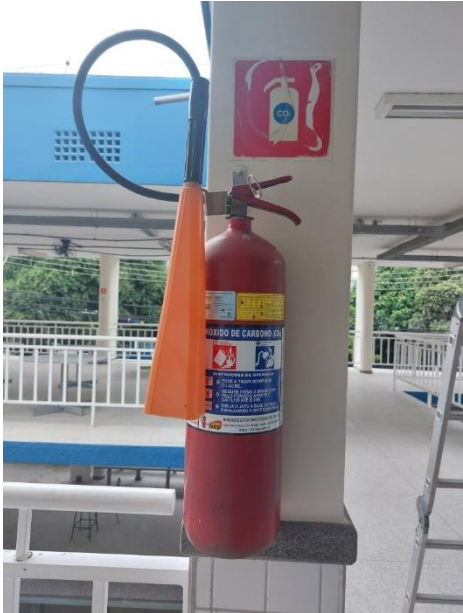
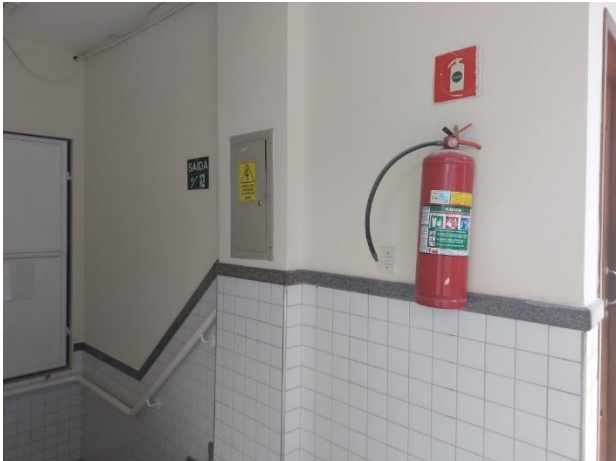
| Foto 32 – Extintor fora do local | Foto 33 – Extintor existente |

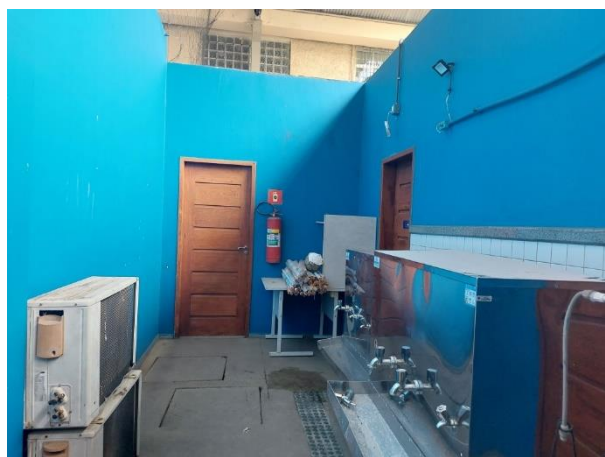
Foto 34 – Extintor existente

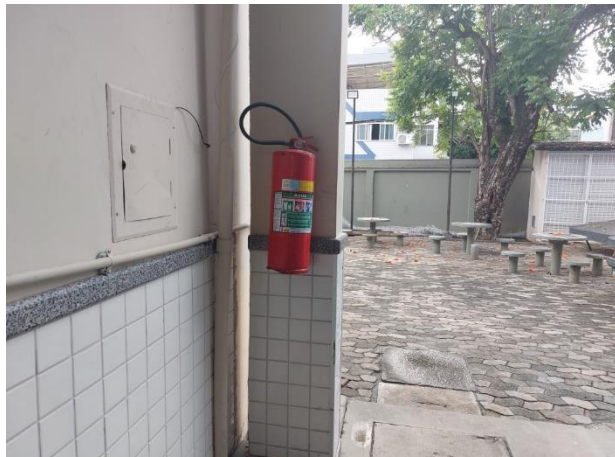
Foto 35 – Extintor existente

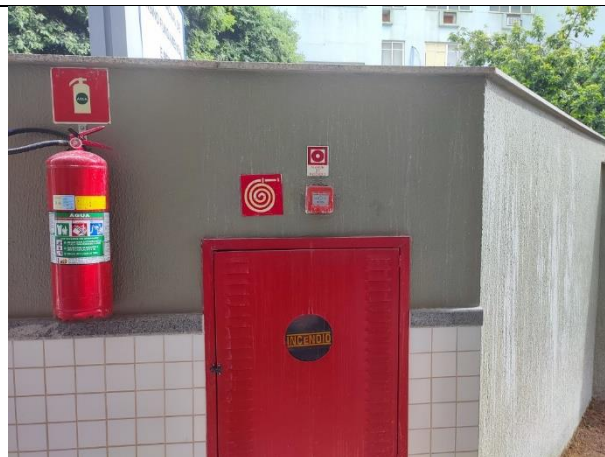
Possui Sistema de alarme de incêndio de acordo com as exigências do Projeto Técnico do CBMES.

Foto 36 - Vista da botoeira do alarme de incêndio

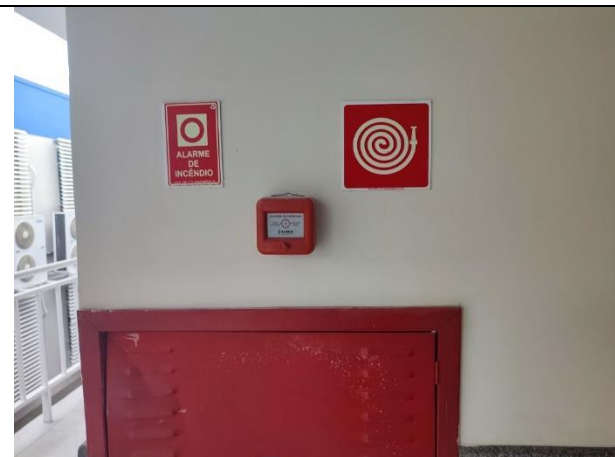
Foto 37 – Vista da botoeira do alarme de incêndio

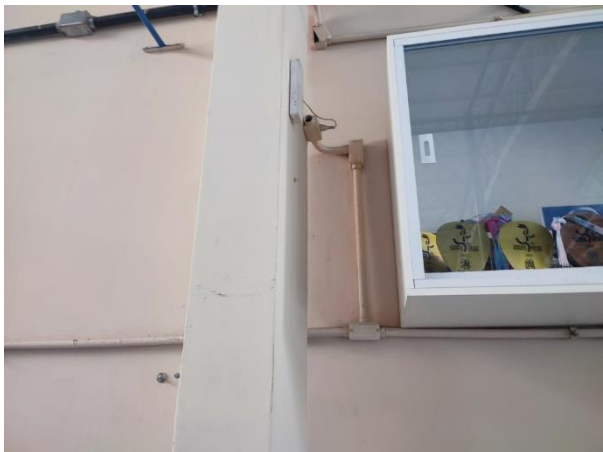
- a) Luminária de emergência pendurada pelo cabo conectado a energia, ou seja, não está fixada corretamente
- b) Ausência de luminária de emergência no castelo d'água
- c) Luminária de emergência mal posicionada ao lado da quadra de esportes, escondida ao lado do pilar
- d) Luminárias de emergência não conectadas a energia na quadra de esportes

| Foto 38 – Vista de luminária mal posicionada | Foto 39 – Vista de luminária pendurada |

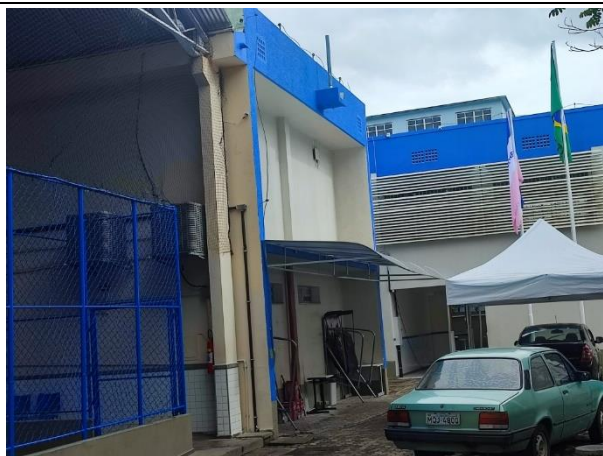
Possui Sistema de proteção contra descargas atmosféricas (SPDA), conforme Projeto Técnico Aprovado, ao avaliar o checklist não foram encontradas inconsistências, sendo necessário apenas o Laudo de Continuidade Elétrica do SPDA:

Foto 40 – Vista da descida do SPDA.

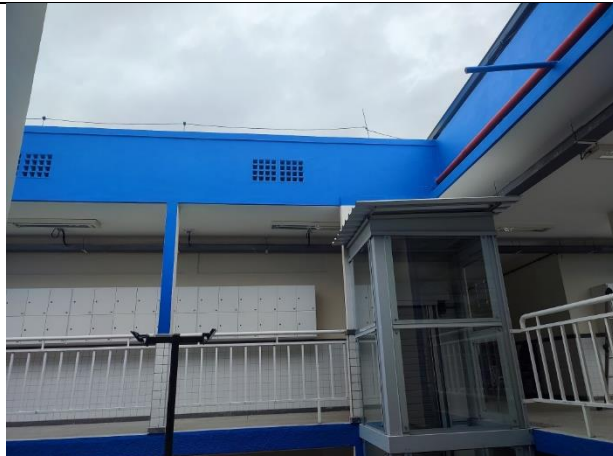
Foto 41 - Vista da interligação da malha de captação do SPDA.

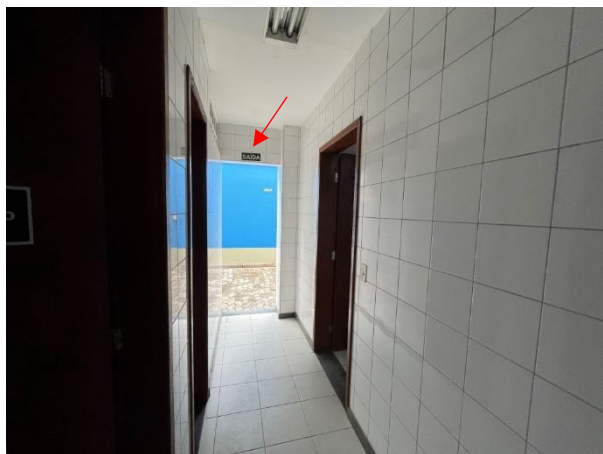
Possui Sistema Sinalização de Emergência conforme Projeto Técnico, porém não está conforme projeto aprovado. Como a escola estava passando por manutenção, não foi possível afirmar se seriam instaladas.

Foto 42 – Placa de sinalização existente

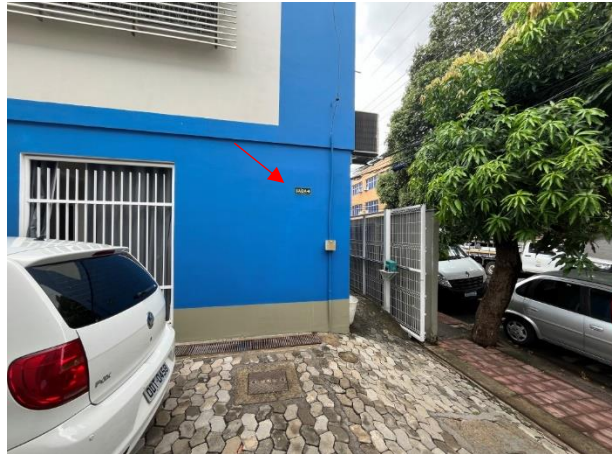
Foto 43 – Placa de sinalização existente

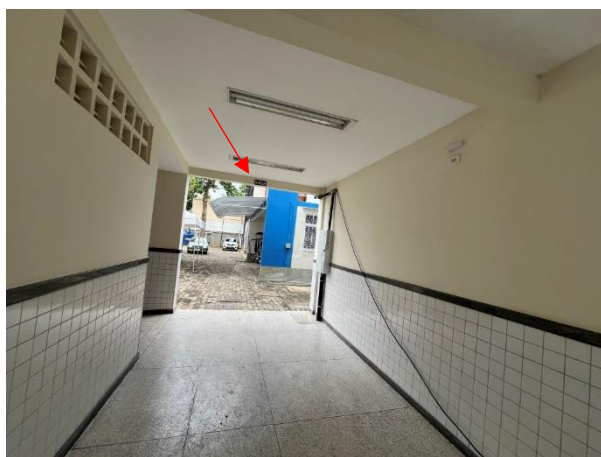
Foto 44 – Placa de sinalização existente

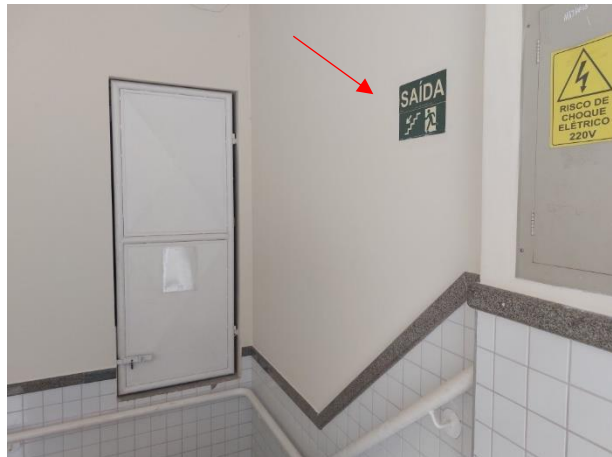
Foto 45 – Placa de sinalização existente
