Secretaria Estadual da Educação – SEDU
Subsecretaria de Suporte a Educação – SESE/GERFE
RELATÓRIO TÉCNICO / DIAGNÓSTICO

CONSÓRCIO
CONTROL TEC | SETEC

ESCOLA: EEEFM BERNARDO HORTA	DATA DA VISITA: 11/08/2023
MUNICÍPIO: IRUPI	ARQUIVO: IRU01-RT-230811

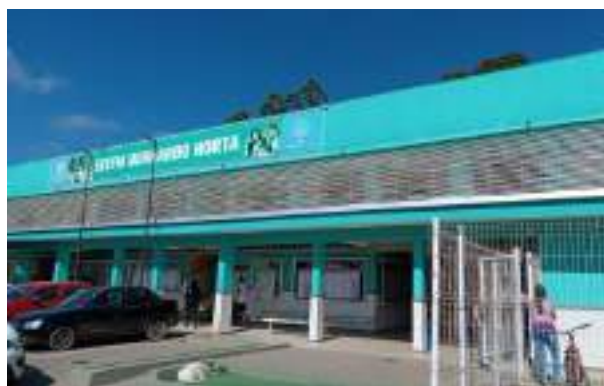
Foto 02 – Fachada frontal da escola

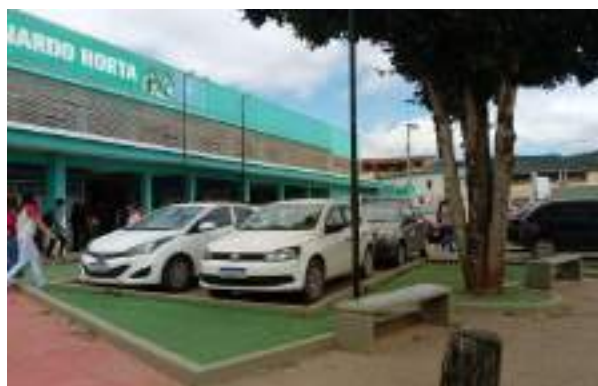
Foto 03 – Fachada frontal da escola

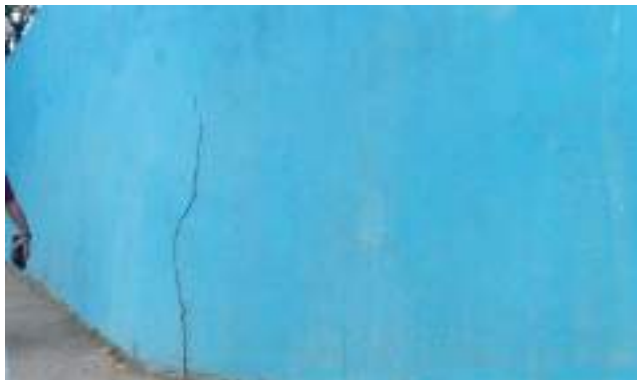
Foram encontradas algumas anomalias estruturais no muro de fechamento da escola, tais como trincas e rachaduras em alguns pontos. E em algumas salas foi identificado umidade nos tetos

Foto 04 – Trinca no muro

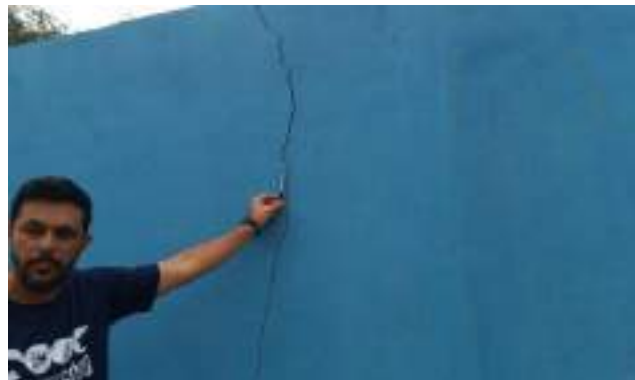
Foto 05 – Trinca no muro

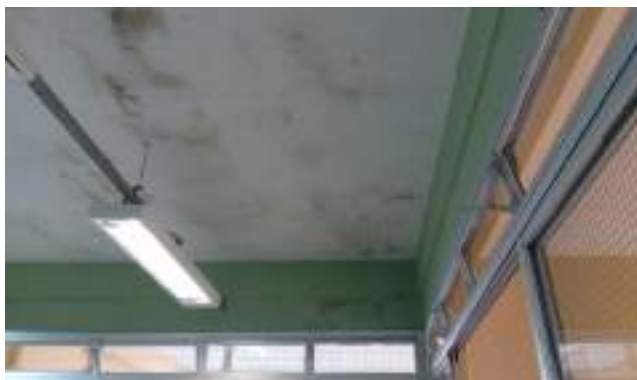
Foto 06 – Teto de sala com infiltração proveniente da cobertura

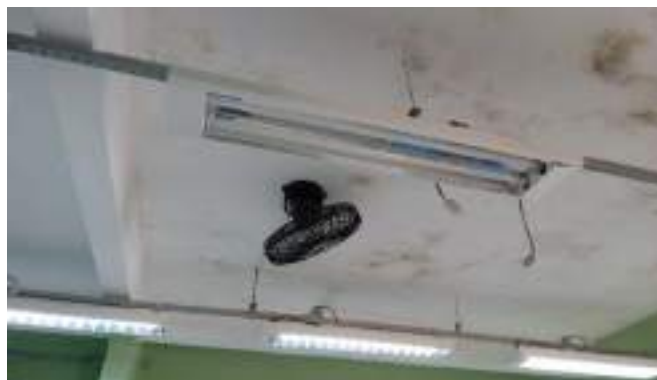
Foto 07 – Teto de sala com infiltração proveniente da cobertura

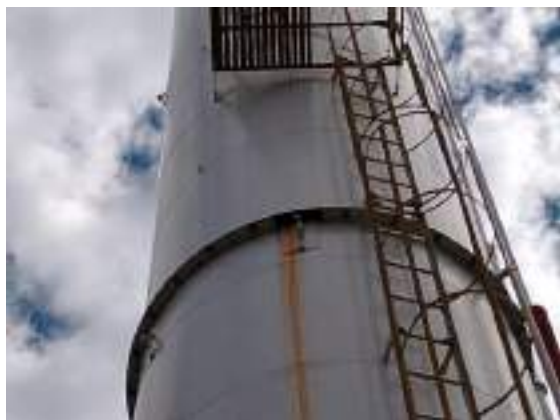
A escola possui um castelo d'água metálico apresentando pontos de corrosão.

Foto 08 – Castelo d'água metálico

Recomenda-se adequações das instalações do sistema hidráulico do Projeto de Prevenção e Combate a Incêndio e Pânico com aprovação junto ao Corpo de Bombeiros, atendendo às Normas Técnicas do CBMES (Corpo de Bombeiros Militar do Espírito Santo), devido a reconstrução do castelo d'água.

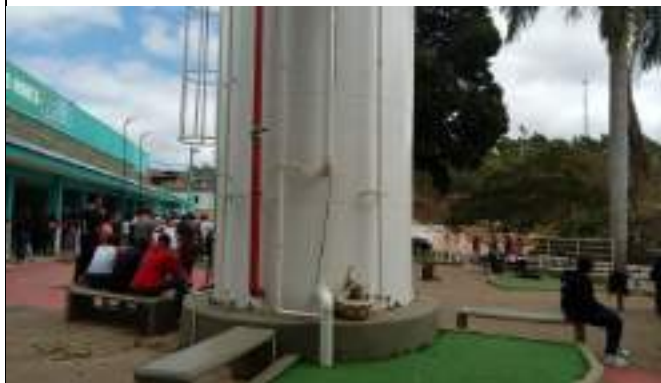
Foto 09 – Castelo d'água metálico

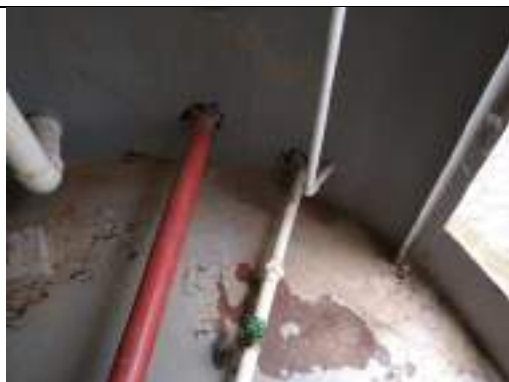
Foto 10 – Piso da casa de bombas apresentando pontos de corrosão

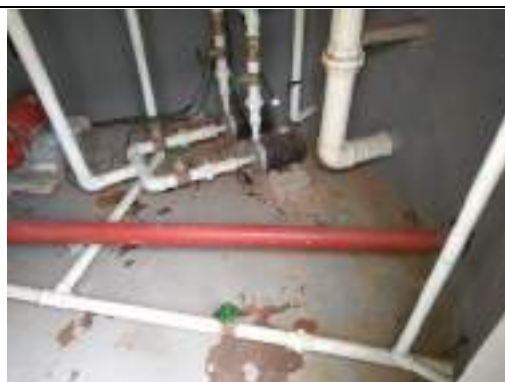
Foto 11 – Piso da casa de bombas apresentando pontos de corrosão

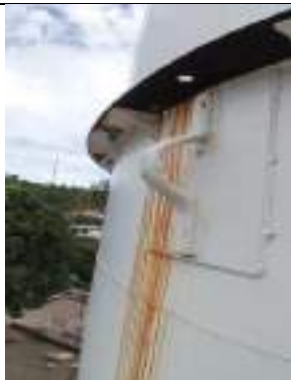
Foto 12 – Ligação entre os compartimentos apresentando pontos de corrosão

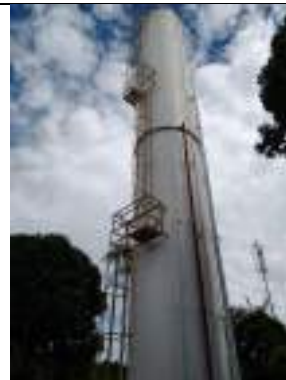
Foto 13 – Castelo d'água metálico

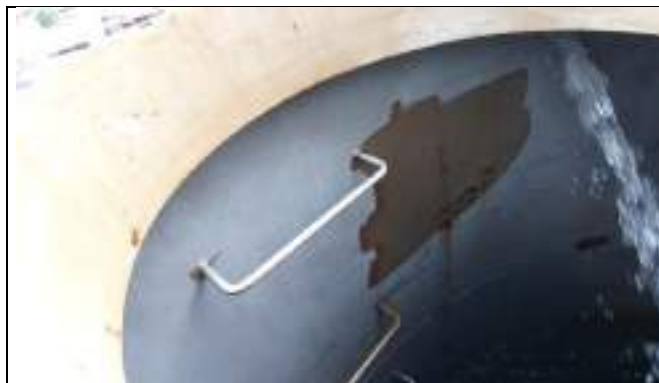
Foto 14 – Parede interna do reservatório superior com pontos de corrosão

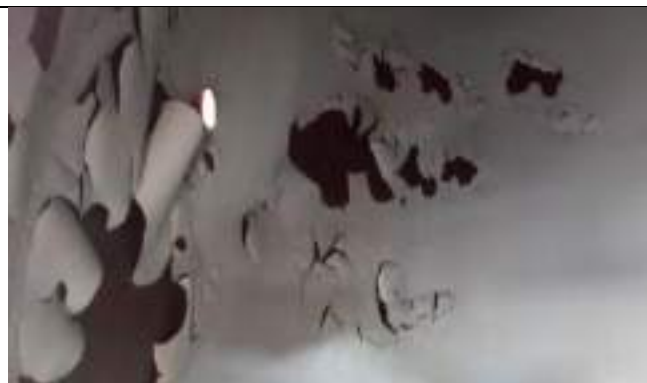
Foto 15 – Parede interna do reservatório inferior com pontos de corrosão

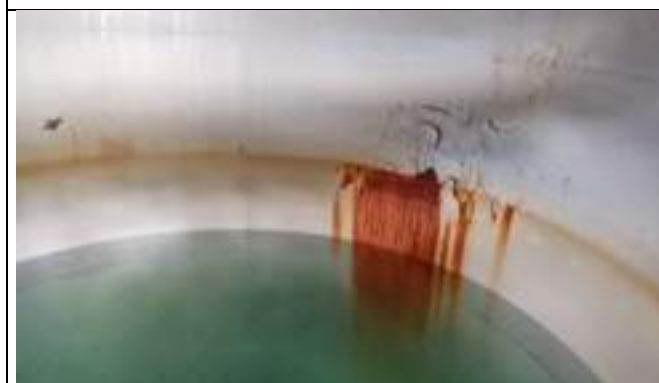
Foto 16 – Parede interna do reservatório inferior com pontos de corrosão

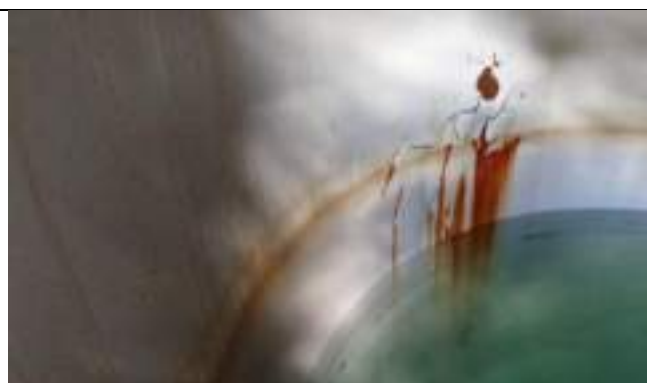
Foto 17 – Parede interna do reservatório inferior com pontos de corrosão

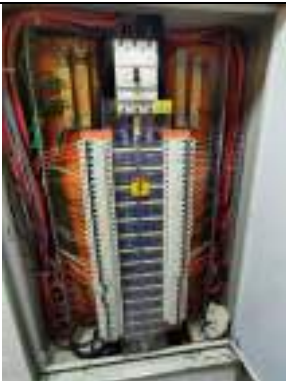
Os quadros de distribuição parcial estão conservados, equipados com disjuntores norma, IDR, barramento espinha de peixe e devidamente etiquetados. Porém não há DPS instalado.

Foto 22 – Quadro de distribuição QDAC	Foto 23 – Quadro de distribuição segundo pavimento.

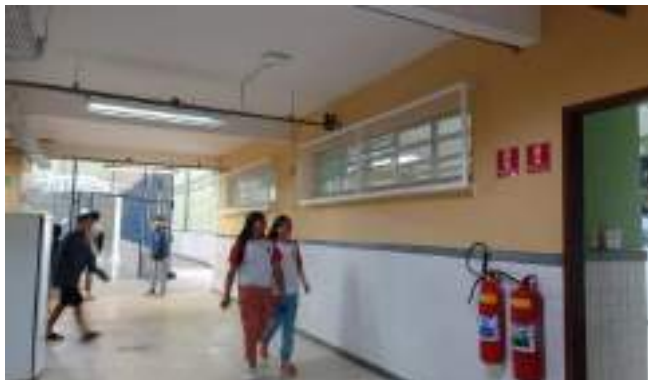
Foto 26 – Extintores instalados na circulação

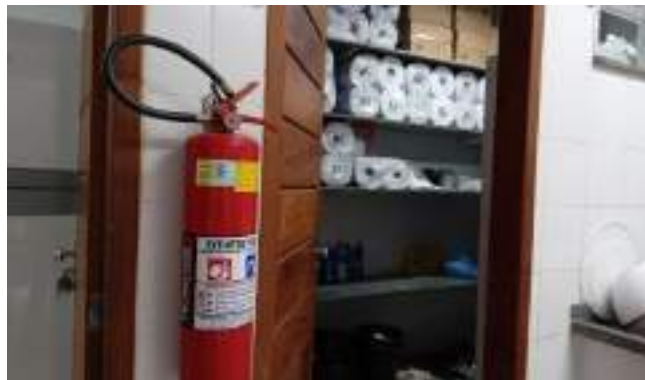
Foto 27 – Extintor instalado na área comum

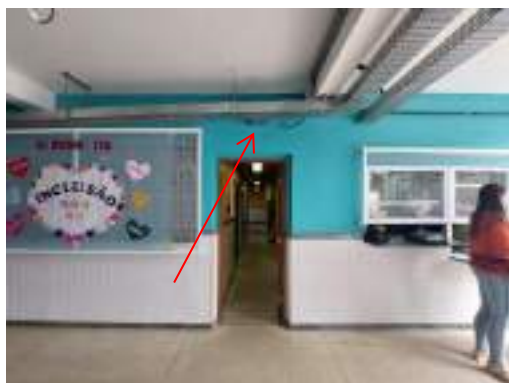
Foto 28 – Luminária instalada no pav. térreo
