GOVERNO DO ESTADO DO ESPÍRITO SANTO
Secretaria Estadual da Educação – SEDU
Subsecretaria de Suporte a Educação – SESE/GERFE
RELATÓRIO TÉCNICO / DIAGNÓSTICO

ESCOLA: SRE COLATINA	DATA DA VISITA: 25/11/2024
MUNICÍPIO: COLATINA - ES	ARQUIVO: COL13-RT-24112525

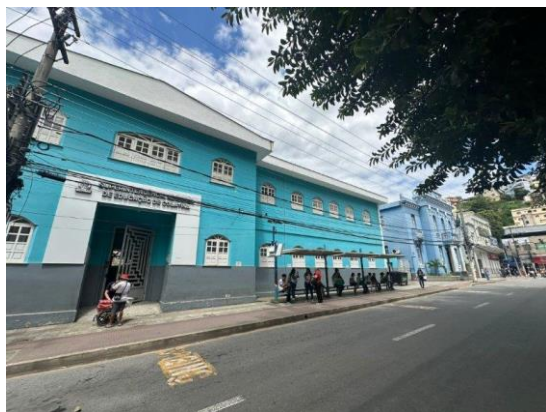
Foto 01 – Fachada frontal.

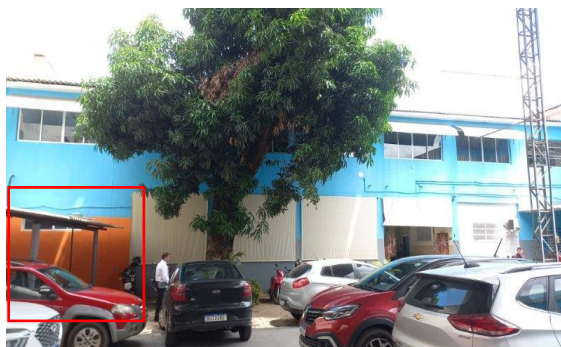
Em relação à regularização da edificação, notabilizou-se que não há o atendimento às normas do corpo de bombeiro - volume de reserva técnica de incêndio.

Foto 02 – Área destinada à construção do reservatório d'água (cisterna).

Deverá ser elaborado de Projeto Técnico de Prevenção e Combate a Incêndio e Pânico para aprovação junto ao CBMES (Corpo de Bombeiros Militar do Espírito Santo), atendendo às Normas Técnicas do CBMES, devido a edificação apresentar área construída superior a 900m². O Projeto Técnico irá contemplar a implantação/instalação de sistema hidráulico preventivo, incluindo a instalação de reservatório para atender a reserva técnica de incêndio. O Projeto Técnico ainda irá contemplar a instalação dos equipamentos de combate a incêndio necessários ao Alvará do Corpo de Bombeiros.

Conjuntamente ao projeto técnico de PCI, deverá ser elaborado o Projeto Hidrossanitário contemplando as instalações para o novo reservatório a ser implantado para o atendimento do CBMES.

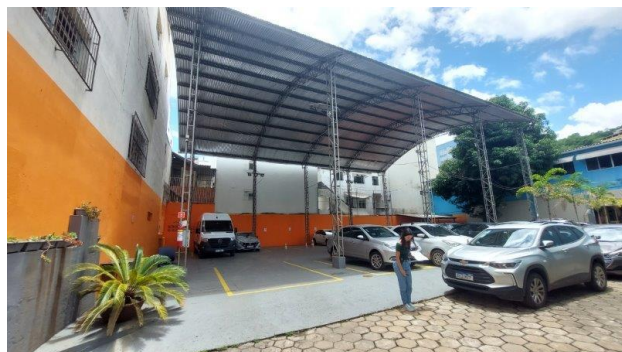
Foto 03 – Área de estacionamento.

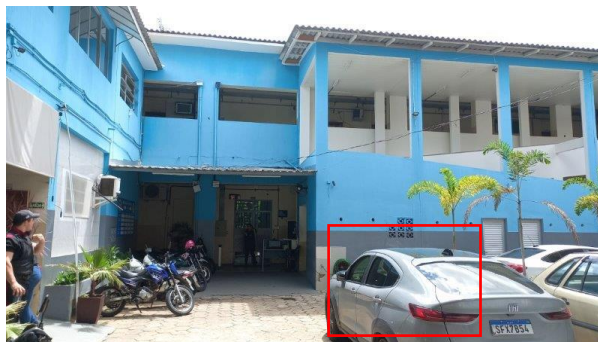
As áreas externas foram vistoriadas com o objetivo de avaliar a possibilidade de implantação de uma subestação, já que em estudos preliminares detectou-se a necessidade de ampliar a capacidade de carga da entrada de energia. Uma cobertura ampara as vagas de veículos e o pátio externo que é quase que totalmente destinado ao estacionamento de veículos e de motos.

Foto 04 – Área destinada à construção da subestação.

Para viabilizar a climatização completa da unidade, faz-se necessário instalar uma subestação, pois o padrão de entrada atual no comportará o acréscimo de carga, assim como a instalação de novos quadros, alimentadores, circuitos e proteções. Também se faz necessário uma reforma das instalações elétricas, principalmente para remoção dos pontos desativados e dimensionamento correto dos circuitos, considerando as cargas acrescentadas a revelia anteriormente.

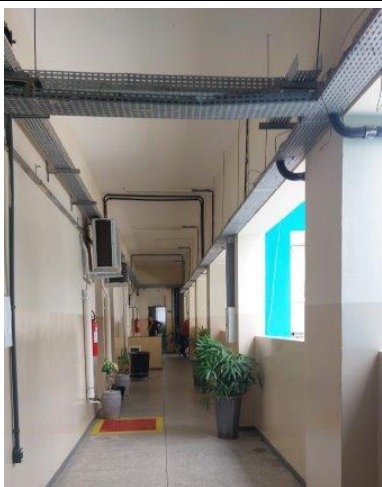
Na unidade há ambientes que não possuem climatização, como o auditório e a sala de tecnologia da informação, e há máquinas condensadoras instaladas nas circulações internas. Essa condição prejudica a circulação de pessoas já que as condensadoras aspergem calor no local, além e comprometer o melhor funcionamento do equipamento.

Foto 05 – Condensadoras instaladas na circulação

Para o sistema de climatização e conforto ambiental da unidade, faz-se necessário relocar os aparelhos instalados nas circulações e realizar instalação do sistema adequado de drenos.

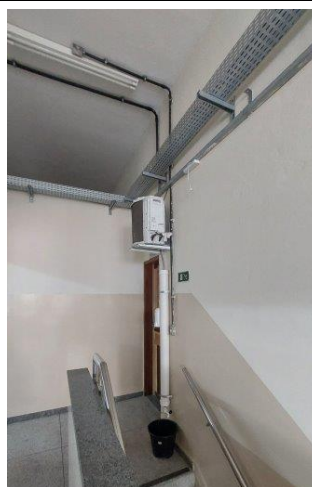
Foto 06 – Condensadoras instaladas na circulação e sistema de dreno.

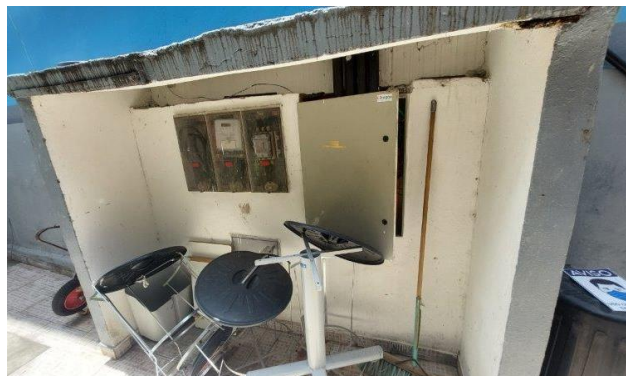
A unidade é alimentada por um padrão de entrada 75kW, cabo 95mm² e disjuntor de 200A. O QGBT está locado ao lado da medição, sendo este de fabricação especial. Os quadros de distribuição da unidade são do tipo comercial, equipados com dispositivos norma DIN.

Foto 07 – Padrão de entrada e QGBT

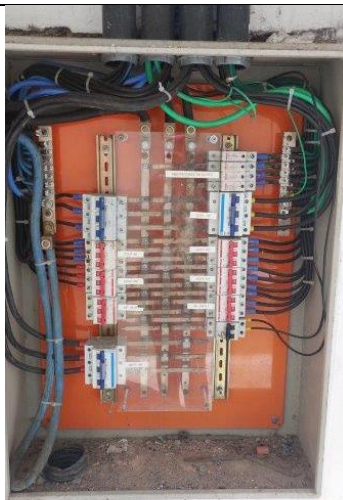
Foto 08 – Vista interna QGBT

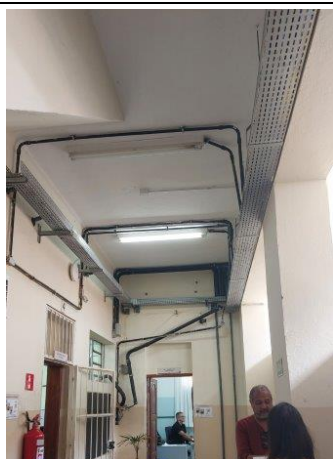
As instalações elétricas da unidade foram executadas com infraestrutura aparente e há vários locais onde foram acrescentados novos pontos de utilização à revelia, também há locais onde pontos desativados não foram removidos, causando poluição visual e desorganização.

Foto 09 – Instalação elétrica circulação

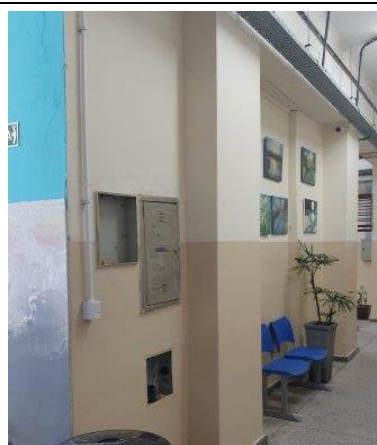
Foto 10 – Quadros de distribuição e caixas de passagem desativados
