Escola	EEEFM TEOTÔNIO BRANDÃO VILELA		
Município	CARIACICA	Lote	05
Participantes		Órgão/Empresa	Data da visita
Fernando Bento Afonso		EPC	25/09/2019
Adriano do Reis Souza		EPC	
Nome do arquivo: L5CAR21-RT-190925

Visita técnica à EEEFM TEOTÔNIO BRANDÃO VILELA por solicitação da unidade escolar, com a finalidade de avaliar as condições de sua estrutura física, bem como as manutenções necessárias, visando dar funcionalidade à unidade de ensino.

**GOVERNO DO ESTADO DO ESPÍRITO SANTO**  
Secretaria Estadual da Educação – SEDU  
Subsecretaria de Suporte a Educação – SESE/GERFE  
**RELATÓRIO TÉCNICO**

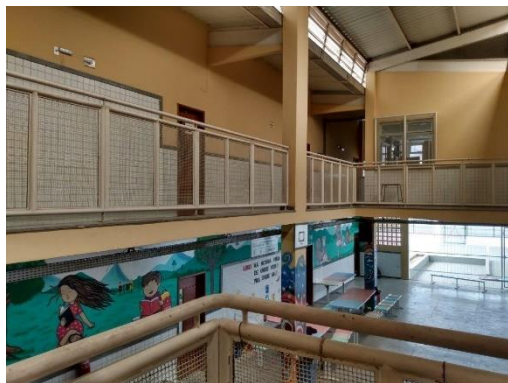
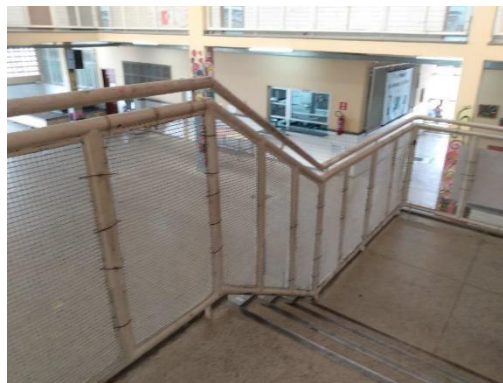
Durante a visita, foi identificado que o guarda-corpo existente na circulação do 2º pavimento e escadas foi executado com quadros tubulares metálicos e entre estes, existem telas quadradas que não se encontram em bom estado de conservação, estando muitas amarradas pela própria direção escolar. Tal modelo não atende as exigências do Corpo de Bombeiros, uma vez que facilita o apoio dos alunos, aumentando o risco de quedas destes.

Foto nº 1 – Vista do guarda corpo do pátio interno.

Foto nº 2 – Vista do guarda corpo do pátio interno.

- Substituição do guarda-corpo existente, visando atender as normas vigentes do corpo de bombeiros;
- Instalação de placas indicativas quanto aos itens de prevenção e combate a incêndio e rotas de fuga;
- Interligação da fossa/filtro junto à rede de drenagem existente;
- Demolição da antiga e construção de nova caixa de gordura;
- Manutenção do piso tipo granilite no pavimento térreo com aplicação de resina.

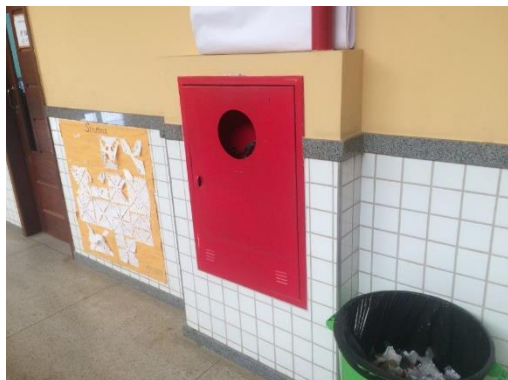
Em relação às instalações de combate e prevenção de incêndio, a unidade escolar recebeu vistoria recente do Corpo de Bombeiros, foram destacados a falta de sinalização das rotas de fuga e de outros itens como extintores de incêndio, além de testes de estanqueidade de alguns sistemas como a central de gás e do sistema hidráulico.

Foto nº 3 – Vista do hidrante do pavimento superior.

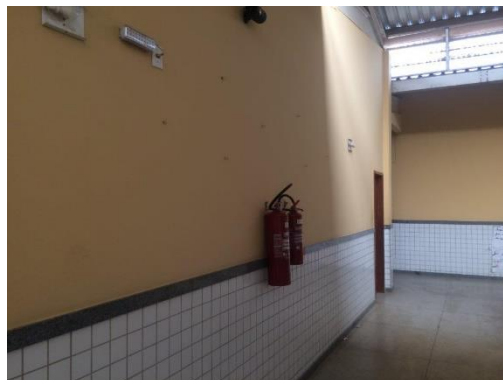
Foto nº 4 – Vista dos extintores sem sinalização.

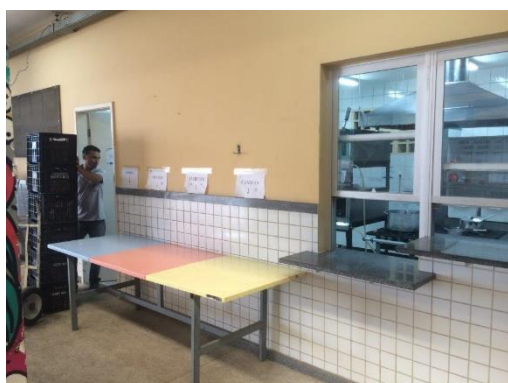
Foto nº 5 – Vista do local onde deveria possuir extintor.

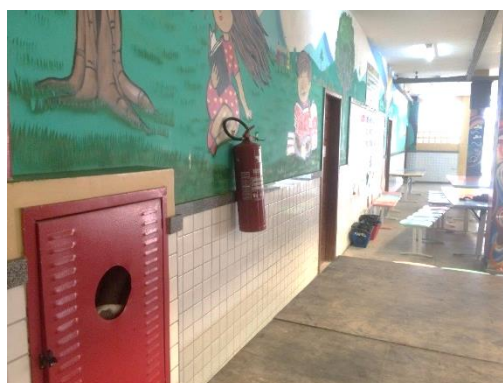
Foto nº 6 – Vista de extintor e hidrante sem sinalização.

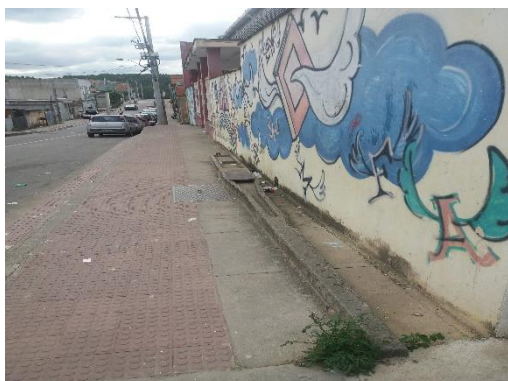
A escola possui fossa/filtro, entretanto este sistema não foi interligado a rede de esgoto municipal, pois o local não possui tal rede. Entretanto, o IOPES responsável pela construção da unidade escolar, encaminhou solicitação à Prefeitura Municipal de Cariacica, solicitando autorização para interligação junto à rede de água pluvial existente, sendo a referida Prefeitura, favorável à solicitação.

Durante a visita, analisou-se o ponto existente no local, o mesmo possui distância de cerca de 40 metros da caixa existente na calçada para a realização desta interligação. A escola sofre com o transbordamento do líquido deste conjunto fossa/filtro. Segundo a direção escolar, os gastos são exagerados com caminhões sugadores para limpeza e esgotamento da mesma.

Foto nº 7 – Vista do local onde será assentado a interligação do esgoto.

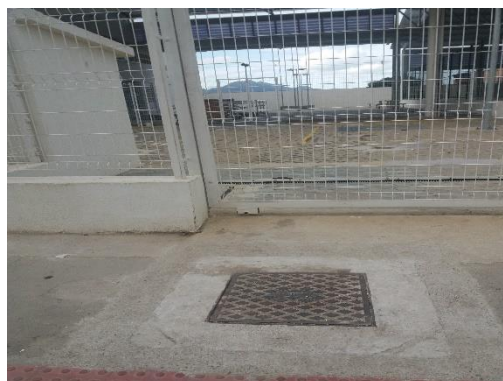
Foto nº 8 – Vista da caixa de saída da rede de esgoto da escola.

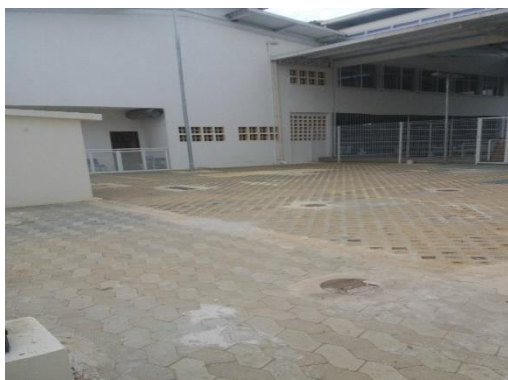
Foto nº 9 – Vista do local onde está localizado o conjunto fossa/filtro.

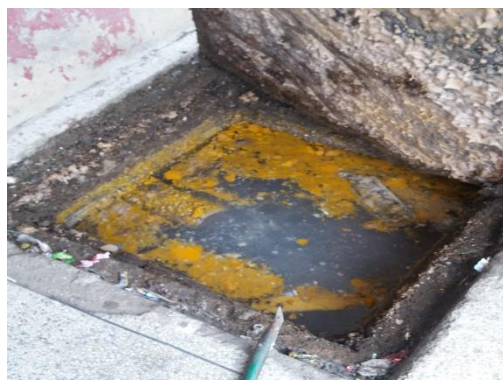
Segundo relatos dos funcionários da cozinha, a caixa de gordura entope com grande facilidade, após inspeção na mesma, constatou-se que a referida caixa é apenas uma caixa de passagem, todo o material sólido proveniente da cozinha não fica retido na caixa para posteriormente ser retirado, ele passa por ela se acumulando na tubulação e nas caixas subsequentes, inviabilizando o trabalho de limpeza da caixa pela empresa responsável pela alimentação, causando vários transtornos para a comunidade escolar.

Foto nº 10 – Vista caixa de gordura cheia.

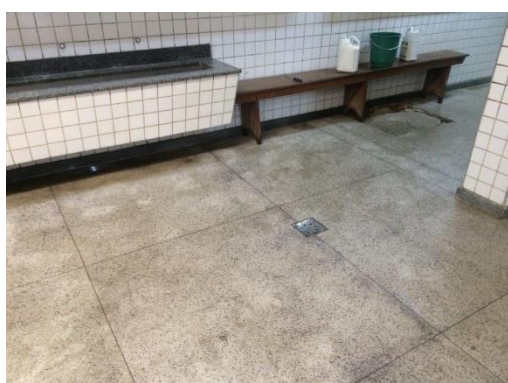
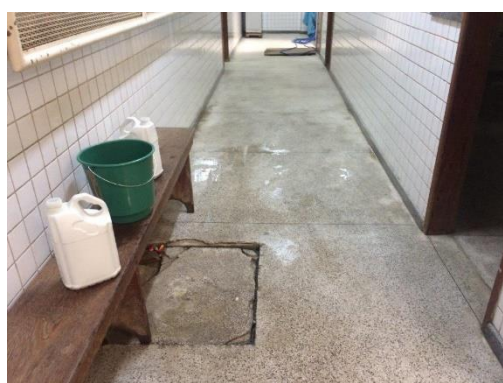
Foi observado também que o piso do tipo granilite do térreo está soltando material arenoso, sofrendo com desgaste em alguns pontos dado o grande tráfego de pessoas.

Foto nº 11 – Vista do piso do tipo granilite no pátio interno

Foto nº 12 – Vista do piso do tipo granilite no pátio interno

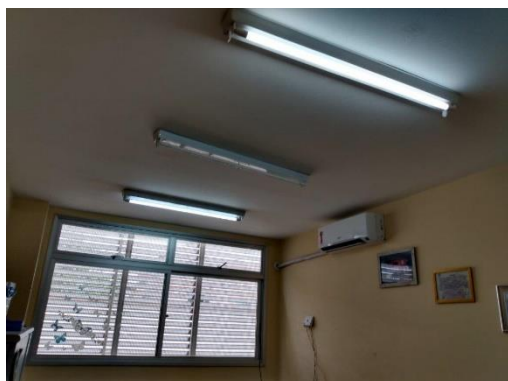
Durante a inspeção nas instalações elétricas, foi identificado que a iluminação de emergência está defeituosa e em muitos pontos era inexistente, a situação se repete com as arandelas do pavimento superior, atualmente não existe padrão pra o tipo de lâmpada destas (compacta fluorescente ou LED). Foram identificados vários pontos no pavimento térreo com calhas duplas com apenas uma lâmpada e até mesmo sem nenhuma lâmpada, estas em sua maioria já são de LED.

Foto nº 13 – Vista de lâmpadas defeituosas.

- Substituição das luminárias de emergência;
- Substituição de luminárias e arandelas defeituosas;
- Substituição da plataforma elevatória.

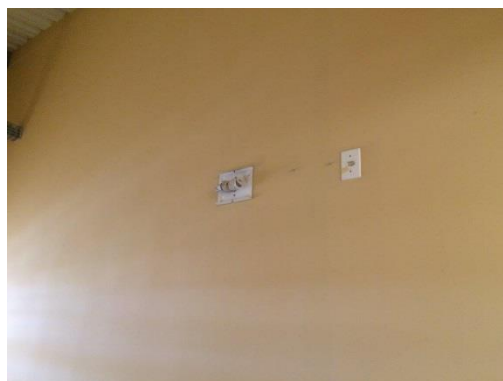
Foto nº 14 – Vista das arandelas e luminárias de emergência.

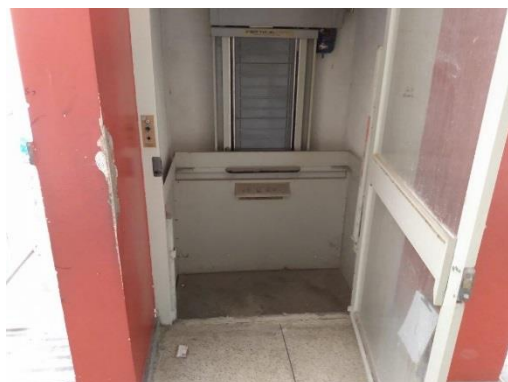
A escola conta com plataforma elevatória nunca utilizada, segundo informações da direção escolar, a escola não recebeu as chaves para abertura de portas e acionamento da mesma durante a obra e não soube informar se a mesma teve sua montagem concluída durante a intervenção do IOPES. Durante a inspeção, foi possível ter acesso ao compartimento interno da plataforma, sendo identificado o motor que visivelmente encontra-se em bom estado de conservação. A alimentação é trifásica com cabos de #4mm<sup>2</sup> provenientes do quadro

Foto nº 15 – Vista interna da plataforma elevatória.

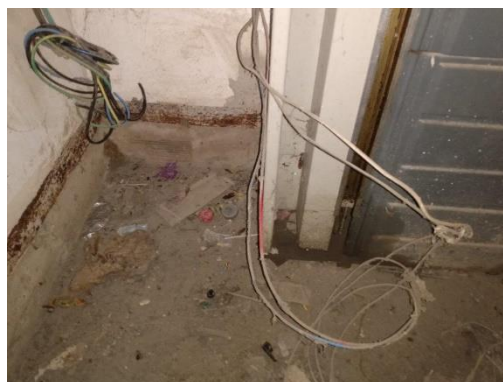
elétrico distribuidor de circuitos, localizado no pavimento térreo junto ao hidrante de parede. Ainda, foi identificado que o disjuntor responsável pelo circuito é bifásico 20A do tipo DIN, dessa maneira, haviam dois condutores sendo ligados em apenas um borne de saída do dispositivo de proteção, cabe ressaltar que o sistema elétrico da plataforma elevatória é trifásico. Alguns dispositivos como alarmes sonoros, luminosos e chave elétrica de acesso e acionamento estavam danificadas, foi realizado teste de tensão e constatado que não existe nenhuma anormalidade. No entanto, para testes de funcionamento do referido elevador, faz-se necessária uma chave para acionamento de todo o sistema elétrico deste dispositivo, o qual infelizmente a diretoria não dispõe.

Foto nº 16 – Vista da alimentação da plataforma elevatória.
