RECUPERAÇÃO ESTRUTURAL DE PILARES

05			
04			
03			
02			
01			
N.º	DESCRIÇÃO	RESP.	DATA
REVISÃO			
  GOVERNO DO ESTADO DO ESPÍRITO SANTO SECRETARIA DE ESTADO DA EDUCAÇÃO - SEDU GERÊNCIA DE REDE FÍSICA ESCOLAR		 	
TÍTULO: REFORMA EEEFM MARIANO FIRME DE SOUZA			
ENDEREÇO: RUA PEDRO I, 21 - BANDEIRANTES, CARIACICA - CEP: 29142-100			
PRANCHA: ESTRUTURAL		PROJETO: ESTRUTURAL	
SECRETÁRIO ESTADUAL: HAROLDO CORRÊA ROCHA		ESCALA: INDICADA	
GERENTE DA GERFE: EDUARDO DE MELLO TRISTÃO COSTA		UNIDADE: METRO	
COORDENADOR GERAL: EDSON DE OLIVEIRA PIRES		CREA: MG-64866/D	
AUTOR PROJETO: ALAN PARPAIOLA FERRAÇO		CREA: ES-030868/D	
CO-AUTOR PROJETO: CO-AUTOR DO PROJETO		CREA:	
RESPONSÁVEL TÉCNICO: RESPONSÁVEL TÉCNICO		CREA:	
ARQUIVO: L5CAR14-01-EC-R00.dwg		DESENHO: IGOR DALTI	
REFERÊNCIA: PLANTA BAIXA - RECUPERAÇÃO ESTRUTURAL CORTE ESQUEMÁTICO DETALHES		ÁREAS:	
FORMATO: A2		DATA: OUTUBRO/2018	
OBSERVAÇÕES:		VISTO:	
		FOLHA: 01 / 01	
		REVISÃO:

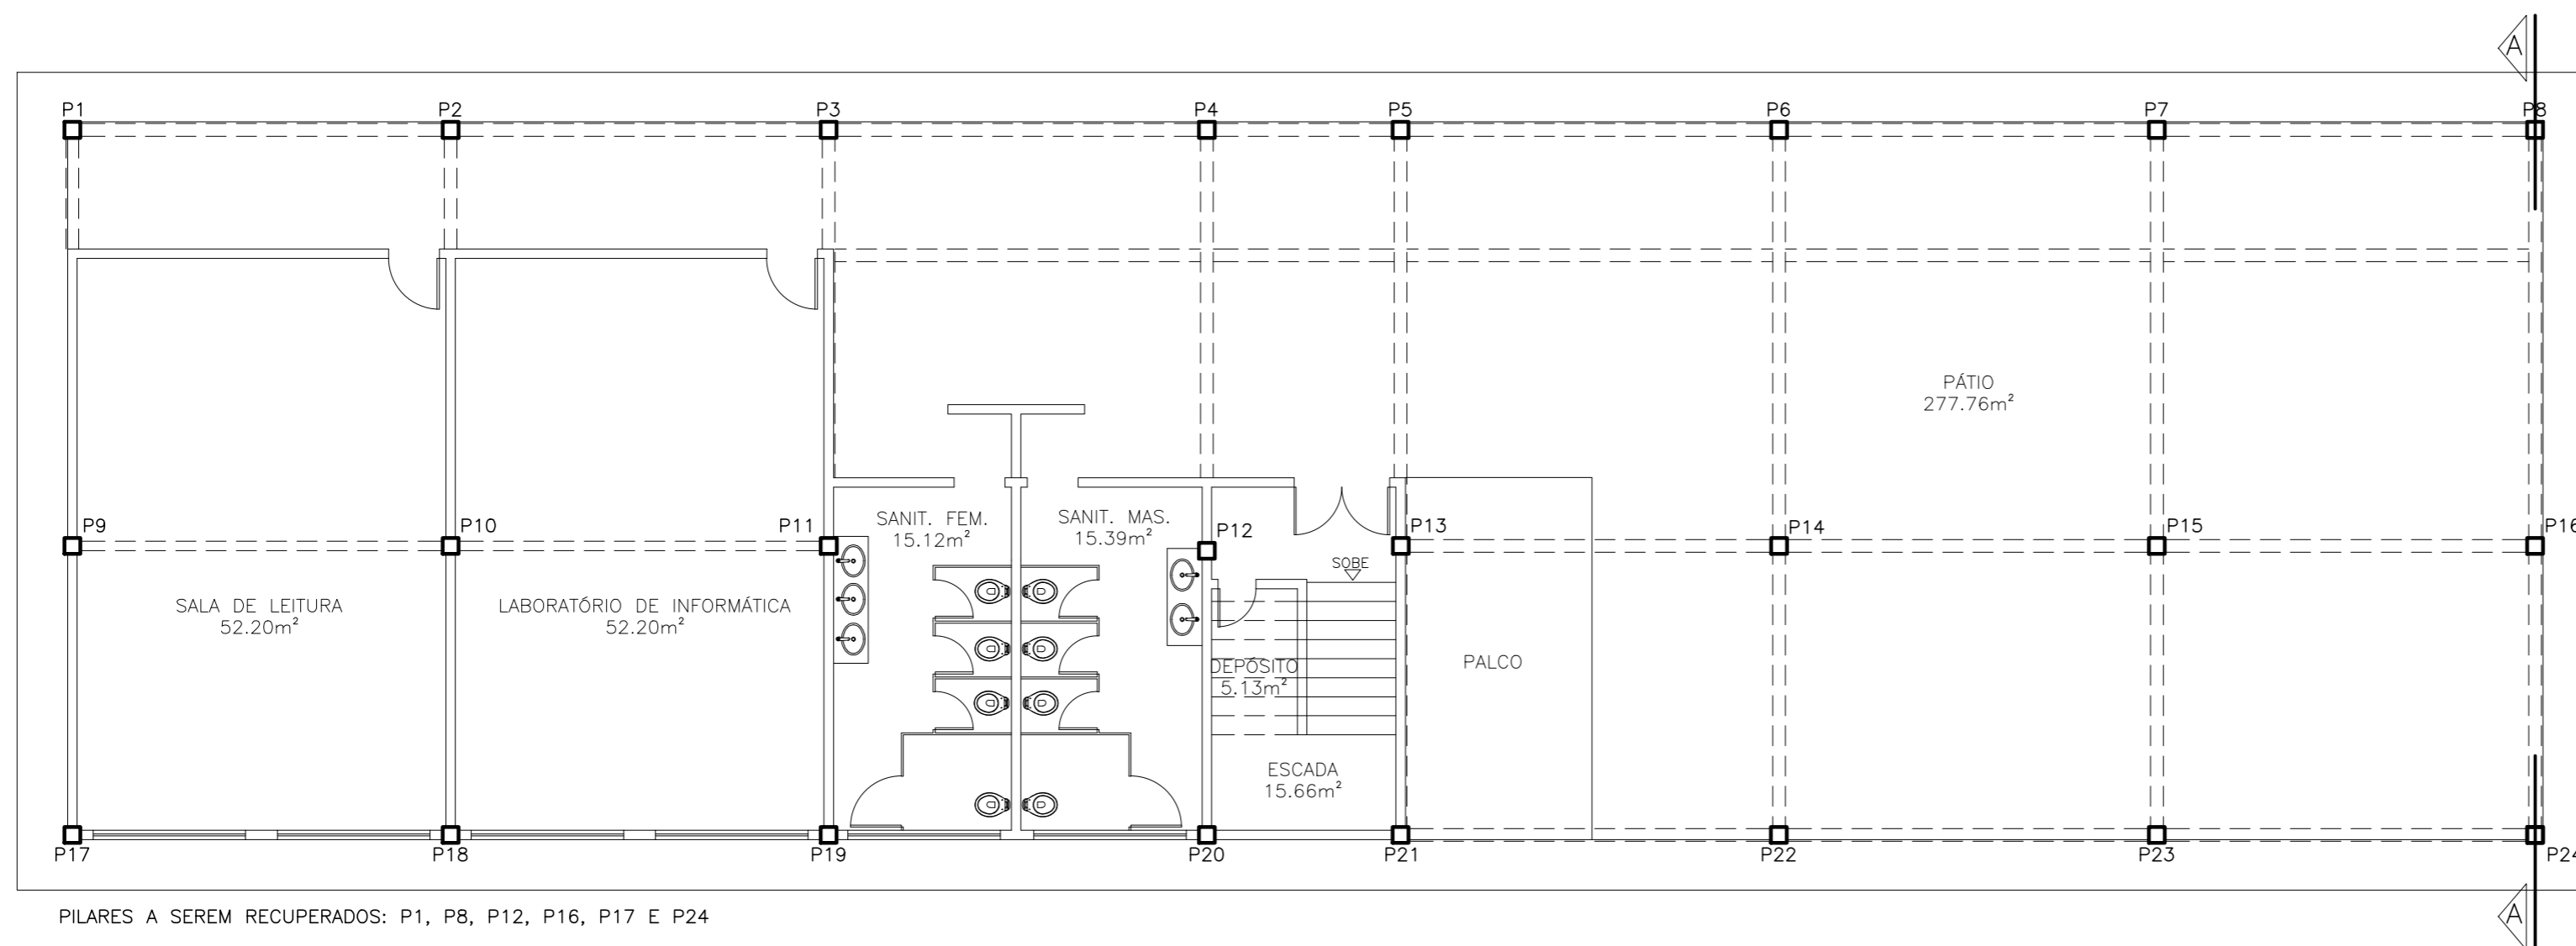
PILARES A SEREM RECUPERADOS: P1, P8, P12, P16, P17 E P24

ETAPAS PARA PROCEDIMENTO DE RECUPERAÇÃO ESTRUTURAL DOS PILARES LOCALIZADOS NA EXTREMIDADE DO PRÉDIO PRINCIPAL:

- 1- DEMOLIR PASSEIO CIMENTADO AO REDOR DOS PILARES;
- 2- REALIZAR ESCAVAÇÃO AO REDOR DOS PILARETES E SAPATAS COM PROFUNDIDADE DE 1,50 METROS DE ALTURA;

- 3- ANTES DE REALIZAR ESCARIFICAÇÃO DOS PILARES ACIMA DO PASSEIO, DEVE-SE DEMOLIR TRECHO DE ALVENARIA EM "TIJOLINHO" PARALELO AO PILARES;
- 4- REALIZAR REMOÇÃO CUIDADOSA DO CONCRETO AFETADO EM TODOS OS PILARES (VERIFICAR PROLOGAMENTO DO PILAR), ATRAVÉS DE ESCARIFICAÇÃO CONSIDERANDO A ESPESURA DE 03 cm;

- 5- REALIZAR LIMPEZA DE CONCRETO COM UTILIZAÇÃO DE BOMBA 6CV JATO DE ÁGUA, SOLVENTE E ESCOVA PIAÇAÇA;
- 6- REALIZAR LIMPEZA DE AÇO COM LIXAMENTO E ESCOVAMENTO COM ESCOVA DE AÇO, ATÉ A COMPLETA REMOÇÃO DE PARTÍCULAS SOLTAS, MATERIAIS INDESEJÁVEIS E CORROSÃO;

- 7- AS ARMADURAS QUE APRESENTAREM CORROSÃO, ESTAS DEVERÃO SER RETIRADAS;
- 8- APLICAR SIKA TOP 108 ARMATEC OU EQUIVALENTE NAS FERRAGENS A SEREM RECUPERADAS;

- 9- REALIZAR FORNECIMENTO, DOBRAGEM E COLOCAÇÃO EM FÔRMA, DE ARMADURA CA-60 B FINA, DE DIÂMETRO 4.0 A 7.0MM, PARA OS ESTRIBOS NOS PILARES;
- 10- REALIZAR FORNECIMENTO, PREPARO E APLICAÇÃO DE CONCRETO GROUT, UTILIZANDO ARGAMASSA PRÉ FABRICADA TIPO SIKAGROUT OU EQUIVALENTE E PEDRISCO;

- 11- MONTAR NOS PILARES, FORMAS DE CHAPAS DE MADEIRA COMPENSADA RESINADA, ESP. 12mm, LEVANDO-SE EM CONTA A UTILIZAÇÃO 03 VEZES, REFORÇADAS COM SARRAFOS DE MADEIRA DE 2.5 X 10.0cm (INCLUSIVE MATERIAL, CORTE, MONTAGEM, ESCORAS EM EUCALIPTO E DESFORMA);

- 12- APÓS TODO O PROCESSO DE RECUPERAÇÃO ESTRUTURAL CONCLUÍDA, REALIZAR ATERRAMENTO PARA REGULARIZAÇÃO DO TERRENO EM AREIA, INCLUSIVE ADENSAMENTO HIDRÁULICO E FORNECIMENTO DO MATERIAL;

- 13- PARA OS TRECHOS DE PAREDES DEMOLIDAS, SERÁ ASSENTADO NOVA ALVENARIA COM BLOCO CERÂMICO E ACABAMENTO (CHAPISCO, REBOCO, EMASSAMENTO E PINTURA);
- 14- REALIZAR EXECUÇÃO DE NOVO PASSEIO EM TORNO DOS PILARES.
