**LAUDO TÉCNICO DE SEGURANÇA, ESTABILIDADE, SALUBRIDADE E  
HABITABILIDADE PARA IMÓVEL CONSTRUÍDO**

O presente Laudo Técnico tem por finalidade compor a documentação exigida pela Prefeitura Municipal de Cariacica para regularização de imóvel existente, informando as condições de estabilidade estrutural, segurança e habitabilidade, neste caso, referente a escola EEEF VENTINO DA COSTA BRANDÃO.

## EEEF VENTINO DA COSTA BRANDÃO

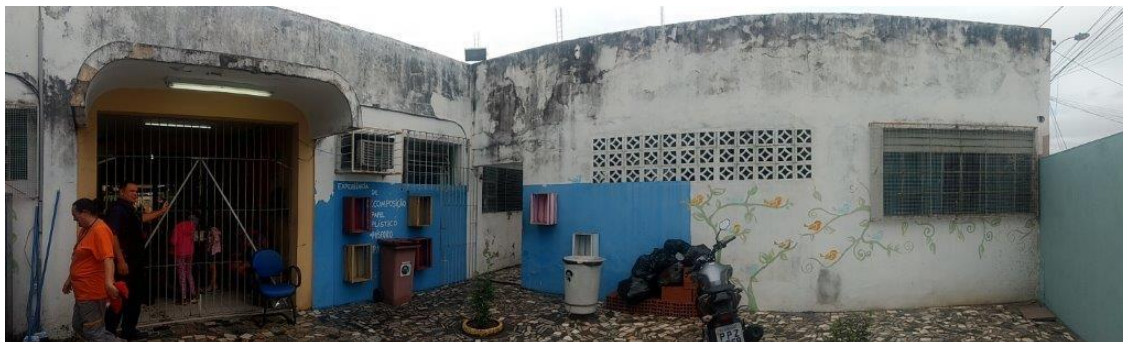
Foto nº 1 – Vista das fachadas do Bloco 2 a esquerda e Bloco 1 a direita

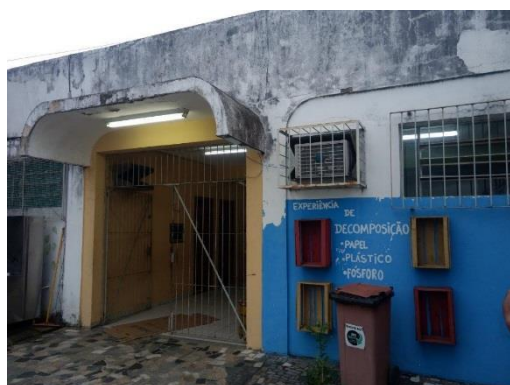
Foto nº 2 – Vista da fachada do Bloco 2

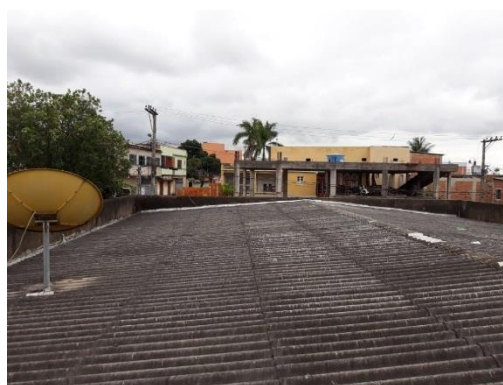
Com relação a habitabilidade no que se refere a salubridade dos ambientes em geral, por se tratar de imóvel antigo, com telhas de fibrocimento desgastadas, torna-se necessário a reforma completa da cobertura, que apresenta vários pontos de infiltração, pois devido a cobertura ser embutida, ou seja, cercada por platibandas de alvenaria, e possuir várias calhas embutidas e rufos, a cobertura é suscetível a infiltrações e requer manutenções constantes.

Foto nº 3 – Vista da cobertura do Bloco 2

- Substituição completa da cobertura existente, por nova cobertura com estrutura metálica e telhas termo-acústicas nos blocos 1, 2 e 3;
- Manutenção geral da estrutura metálica do bloco 4 ( quadra coberta ), com reposição dos elementos estruturais das bases dos pilares, remoção e recomposição das calhas, substituição parcial de telhas em aço galvanizado, remoção das partículas oxidadas (carepa) das superfícies e execução de nova pintura em toda a estrutura metálica;

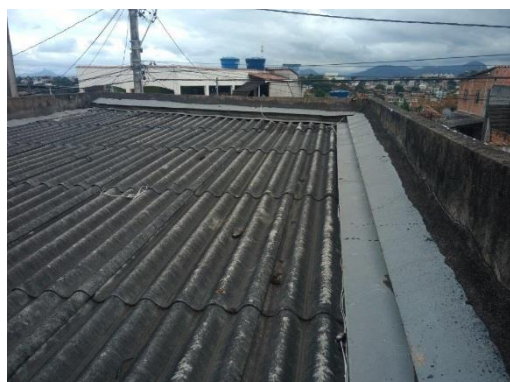
Foto nº 4 – Vista da cobertura do Bloco 1

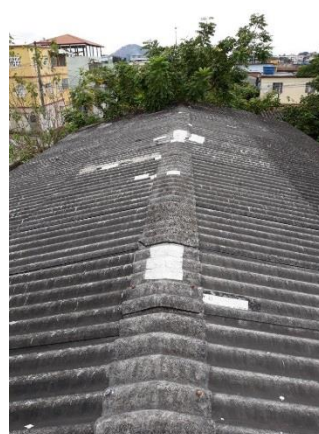
Foto nº 5 – Vista da cobertura do Bloco 3

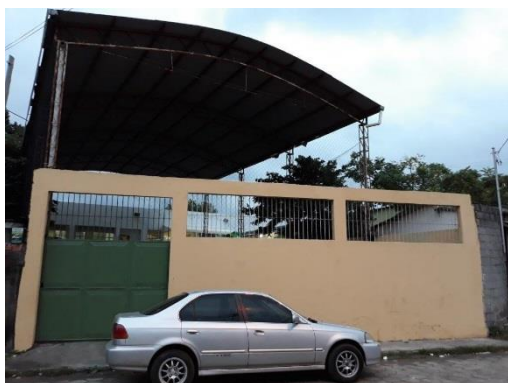
Foto nº 6 – Vista da entrada secundária pela Rua Boa Vista com a Quadra ao fundo

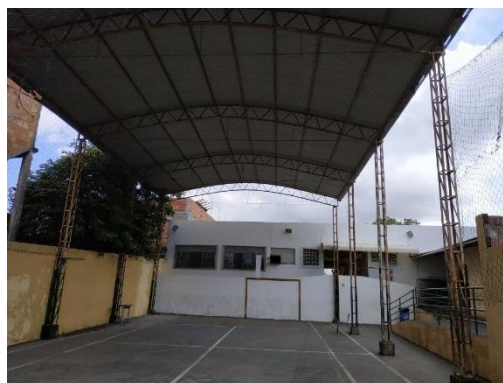
Após análise visual dos elementos construtivos do bloco 4, referente a quadra coberta, verificou-se a ocorrência de oxidação avançada na estrutura metálica cuja pintura está

deteriorada, bem como, verificou-se que a quadra coberta apresenta perda de espessuras nos elementos estruturais nas bases de 2 pilares metálicos, e verificou-se também que 2 calhas metálicas estão danificadas e apresentam instabilidade. Desta forma, a quadra coberta não apresenta condições para se afirmar, por análise visual, que a mesma possui estabilidade estrutural, necessitando desta forma, de manutenção em curto prazo.

Foto nº 7 – Vista interna da quadra coberta

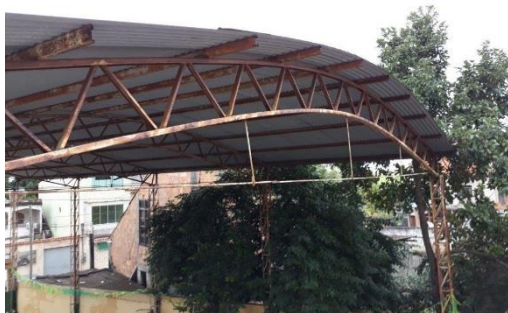
Foto nº 8 – Detalhe da viga metálica da quadra coberta apresentando oxidação

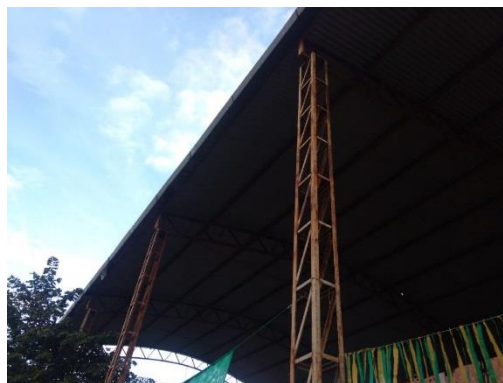
Foto nº 9 – Detalhe do pilar metálico da quadra coberta apresentando oxidação

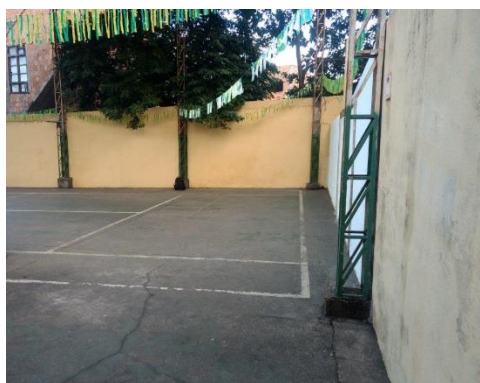
Foto nº 10 – Detalhe do piso da quadra coberta em concreto despenhado

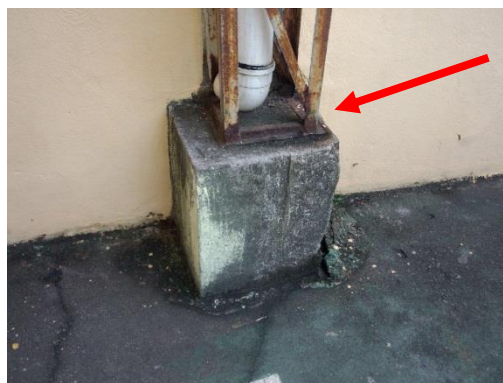
Foto nº 11 – Detalhe do pilar metálico da quadra coberta apresentando perda de espessuras

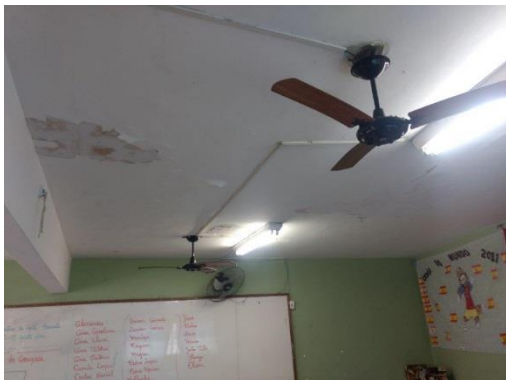
Após análise visual dos elementos construtivos dos blocos edificadas: 1, 2 e 3, verificou-se que os mesmos apresentam estabilidade estrutural nas estruturas de concreto armado, por não apresentarem trincas ou rachaduras aparentes, no entanto, torna-se necessário a reforma da cobertura para conter as infiltrações que ao longo do tempo, poderão causar patologias nas lajes de teto das edificações.

Foto nº 12 – Sinais de infiltração no teto da sala de aula do Bloco 1

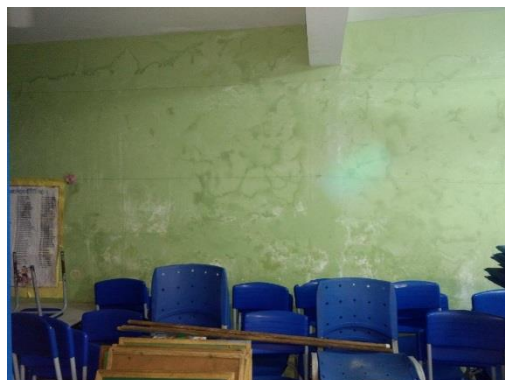
Foto nº 13 – Sinais de infiltração na parede da sala de aula do Bloco 2

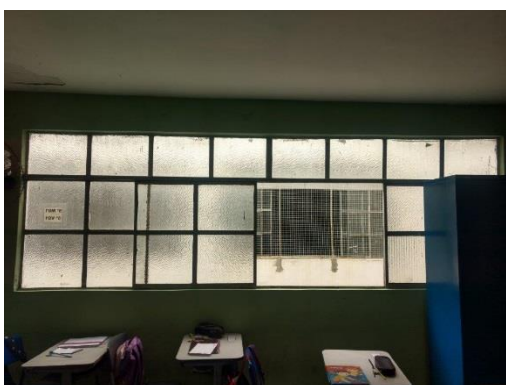
Foto nº 14 – Janelas antigas na sala de aula do Bloco 1, a serem substituídas por novas esquadrias

- Substituição geral das esquadrias e pintura geral, para melhorar a ambiência, iluminação e ventilação naturais;
- Substituição dos revestimentos cerâmicos e modernização dos equipamentos hidrossanitários das áreas molhadas: sanitários, copa, cozinha, áreas de serviço, etc....) para melhorar a higiene, bem como, para racionalizar o consumo de água com a utilização de equipamentos economizadores;

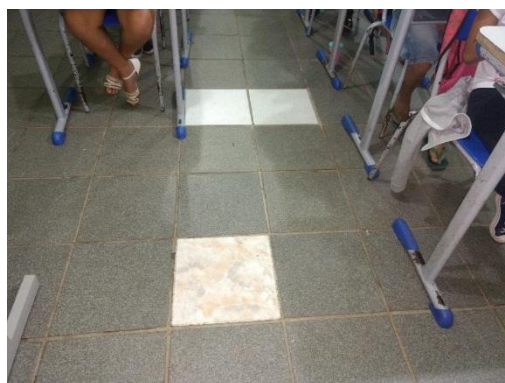
Foto nº 15 – Reparos com outros tipos de piso nas salas de aula do Bloco 2

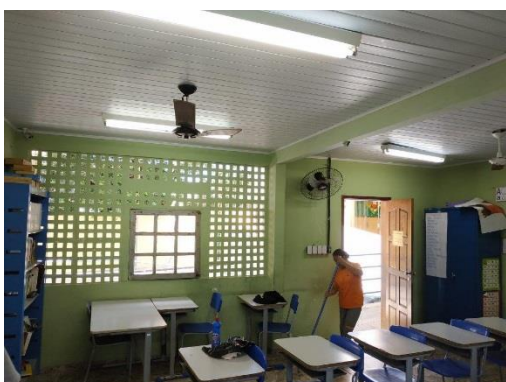
Foto nº 16 – Vista interna de sala de aula Bloco 3

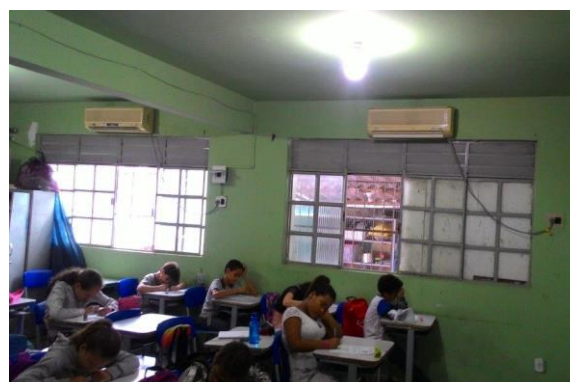
Foto nº 17 - Vista interna de sala de aula Bloco 3 com destaque para os condicionadores de ar

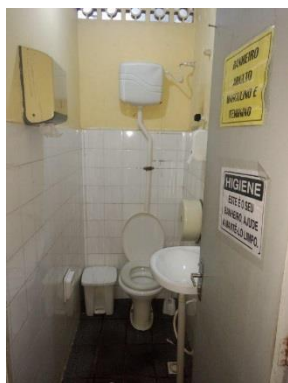
Com relação a habitabilidade no que se refere a salubridade dos sanitários e cozinha, o imóvel necessita de reforma com a substituição dos equipamentos hidráulicos obsoletos, bem como, substituição dos revestimentos cerâmicos de pisos e paredes, que estão desgastados, visando a melhoria das condições de utilização desses ambientes.

Foto nº 18 – Sanitário dos funcionários localizado no Bloco 2

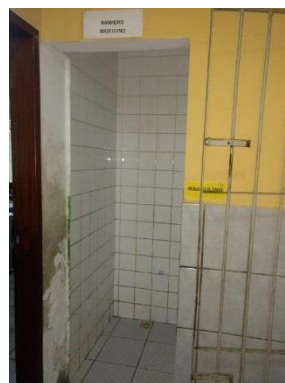
Foto nº 19 – Porta de entrada do sanitário masculino dos alunos localizado no Bloco 2

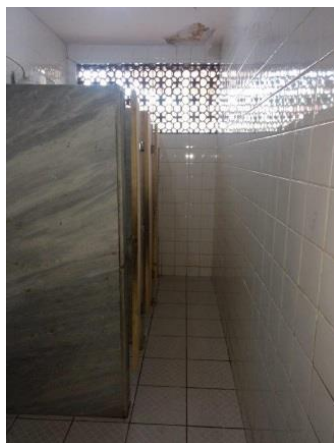
Foto nº 20 – Vista interna do sanitário masculino dos alunos localizado no Bloco 2

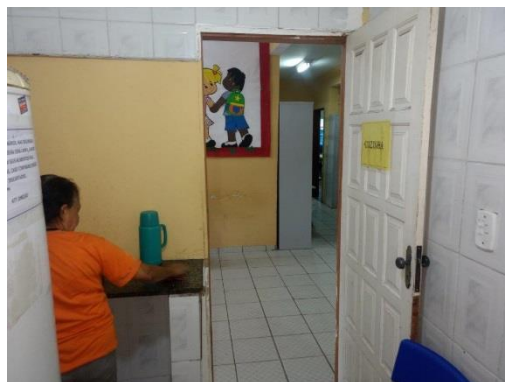
Foto nº 21 – Vista interna da copa localizada no Bloco 2

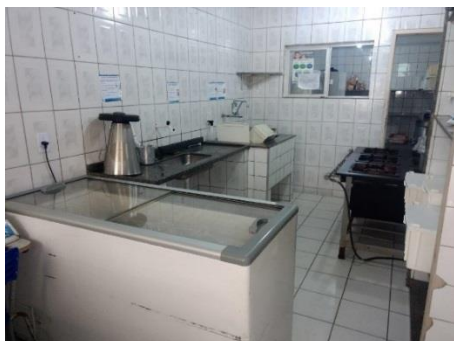
Foto nº 22 – Vista interna da cozinha localizada no Bloco 3

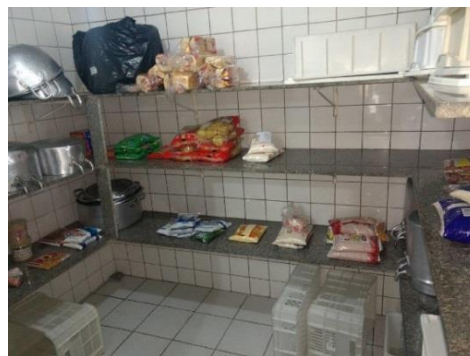
Foto nº 23 – Vista interna do estoque de alimentos localizado no Bloco 3

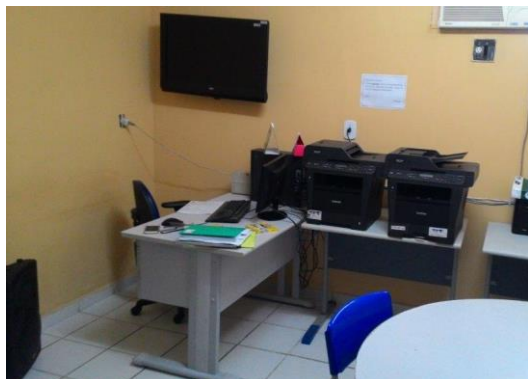
Foto nº 24 – Vista interna da coordenação localizada no Bloco 2

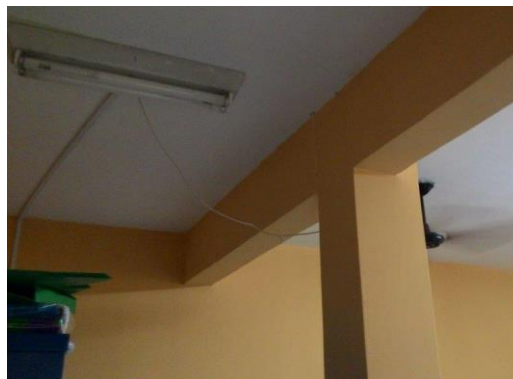
Foto nº 25 – Detalhe das vigas e pilares em concreto armado da coordenação localizada no Bloco 2

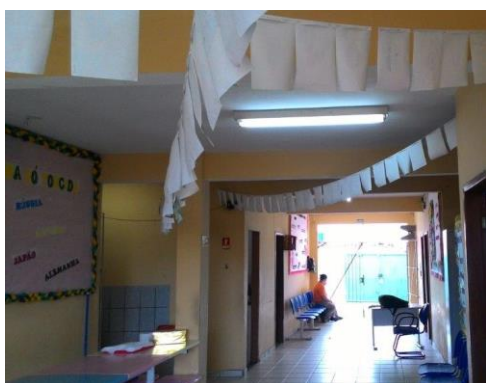
Foto nº 26 – Vista interna do refeitório localizado no Bloco 2, com destaque para saída de emergência ao fundo

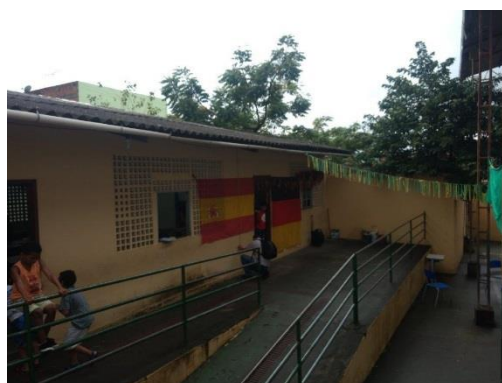
Com relação a habitabilidade no que se refere a acessibilidade universal, por se tratar de imóvel antigo, torna-se necessário a adequação aos normas vigentes de acessibilidade com adequação das rampas existentes e instalação de sanitário adaptado.

Foto nº 27 – Vista das rampas existentes entre o Bloco 3 a esquerda e Quadra a direita

- Readequação das rampas e instalação de sanitário PNE, bem como adequação das calçadas públicas, para atendimento as normas de acessibilidade universal;

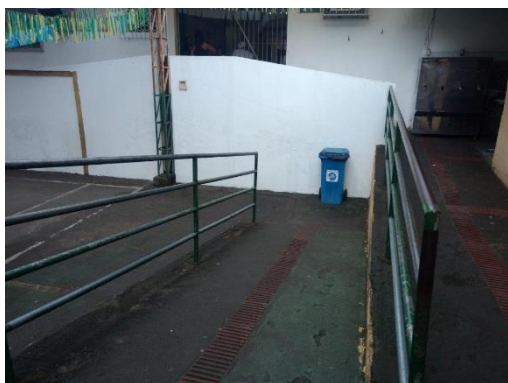
Foto nº 28 – Detalhe das rampas existentes entre a Quadra a esquerda e o Bloco 3 a direita

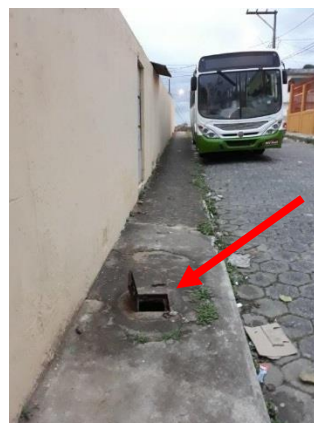
Após vistoria nas vias adjacentes, verificou-se que existe rede pública de coleta de esgoto, com uma caixa de ligação na Rua São Benedito, porém, não foi encontrada nenhuma rede de drenagem pública.

Foto nº 29 – Detalhe da calçada na Rua São benedito com caixa de ligação de esgoto para rede pública
