## **TERMO DE PERMISSÃO DE USO GRATUITO SEDU Nº 008/2026**

## **ANEXO I – RELATÓRIO TÉCNICO (DOCUMENTO E-DOCS 2024-C7B94R )**

## Relatório Técnico

ESCOLA: EEEF ITABAIANA	DATA DA VISTORIA: 23/01/2024
MUNICÍPIO: MUCURICI	ARQUIVO: MUC01-RT-240131

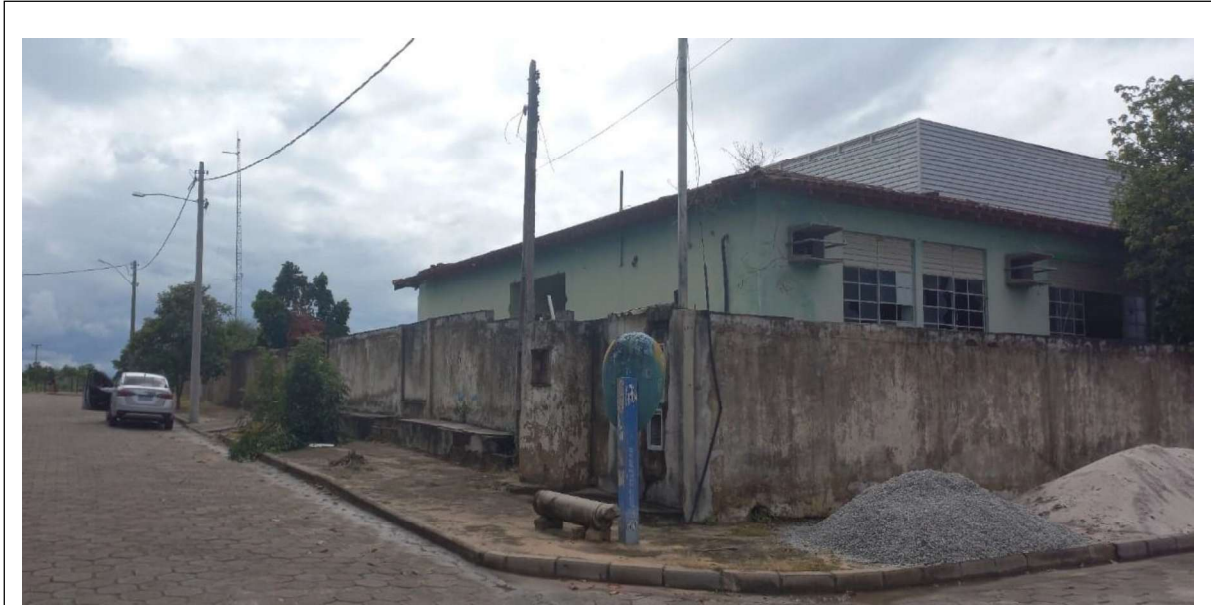
O acesso a pedestres e veículos do imóvel é voltado para a Rua Itabuna, todavia, o mesmo possui também testadas voltadas para as Ruas Ilhéus e João Lopes, cercadas por muro em estado de conservação considerado ruim ao qual, por toda a sua extensão, apresenta deslocamento de concreto e reboco, ocasionando a exposição das ferragens de sua estrutura.

FOTO 01 – Fachada voltada para a Rua Itabuna

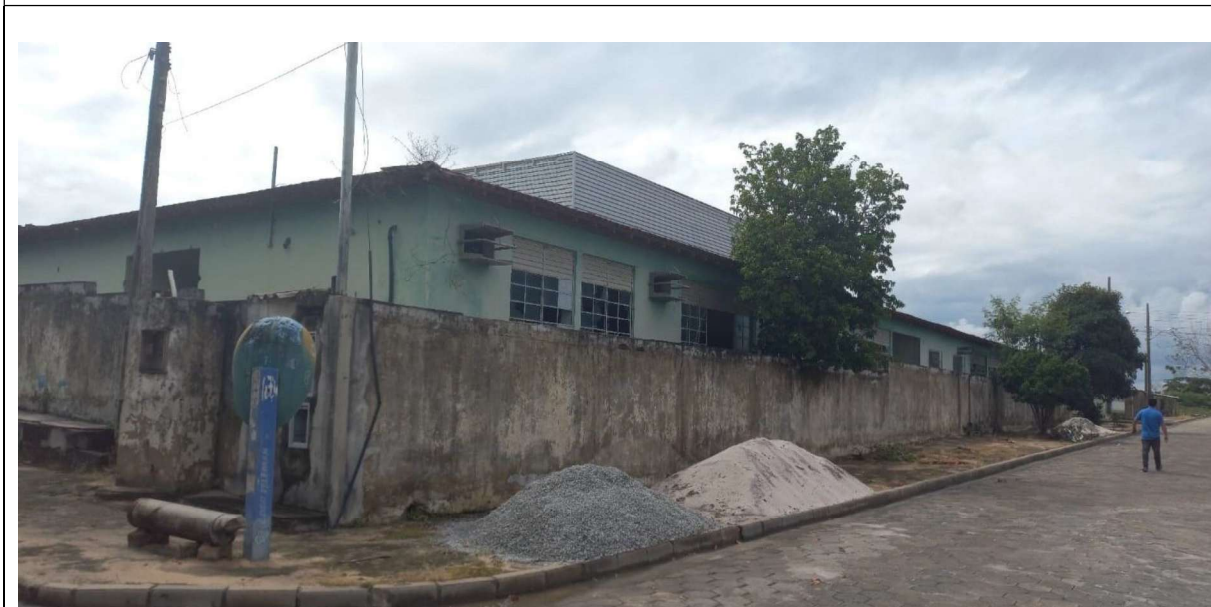
FOTO 02 – Fachada voltada para a Rua João Lopes

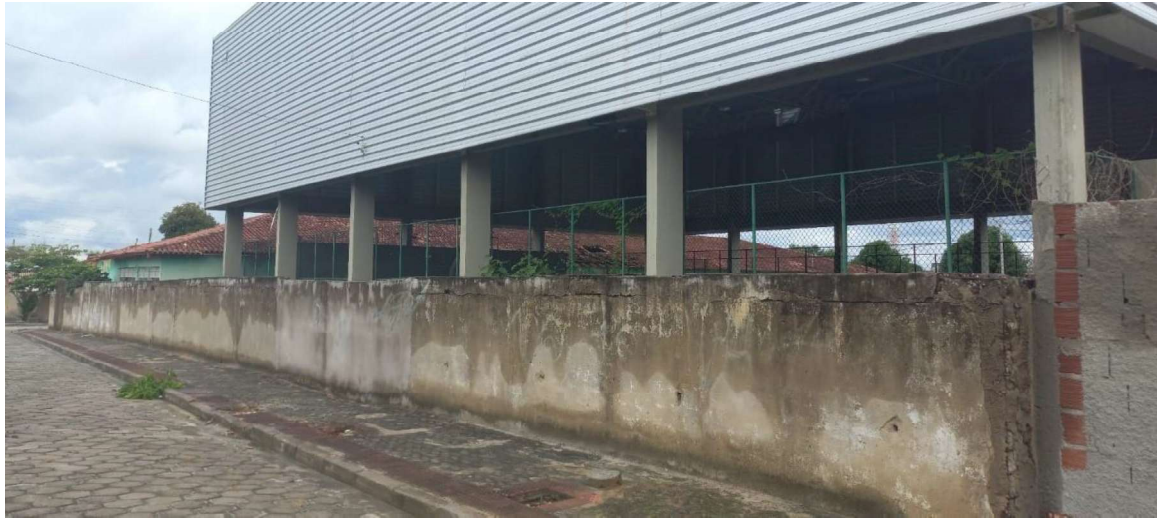
FOTO 03 – Fachada voltada para a Rua Ilhéus

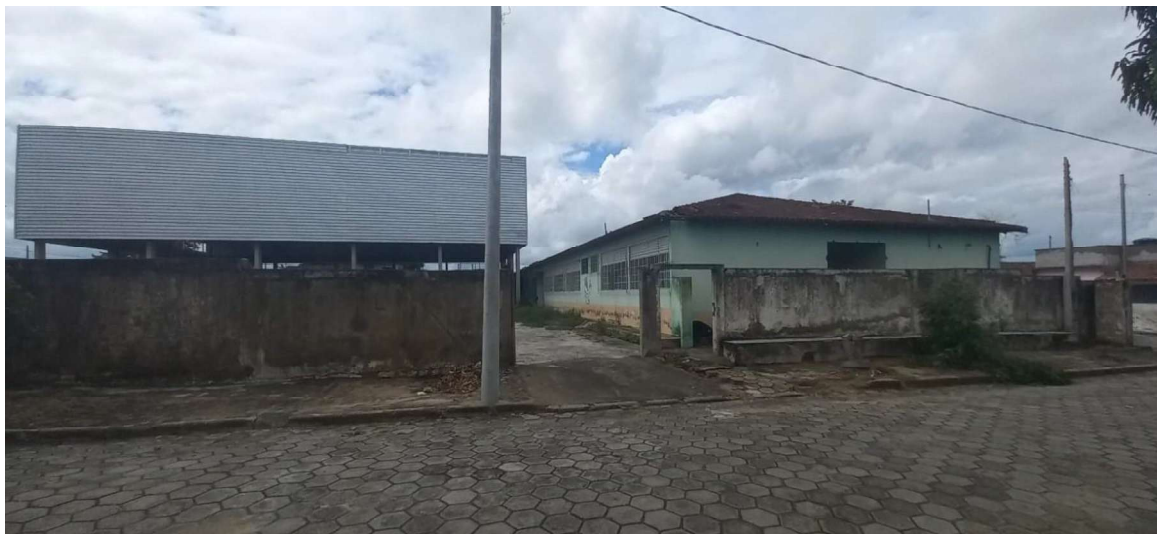
FOTO 04 – Acesso ao imóvel na Rua Itabuna

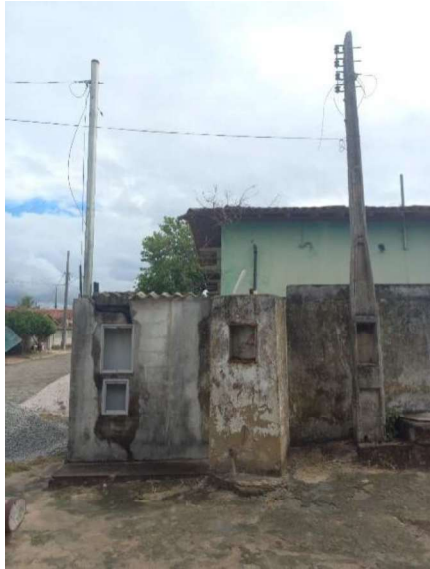
As instalações elétricas em geral também foram subtraídas do local ou estão em péssimo estado de conservação, sem possibilidade de reaproveitamento, visto que os fragmentos das instalações encontradas no imóvel, foram severamente vandalizadas.

FOTO 05 – Padrões de Energia Subtraídos do local

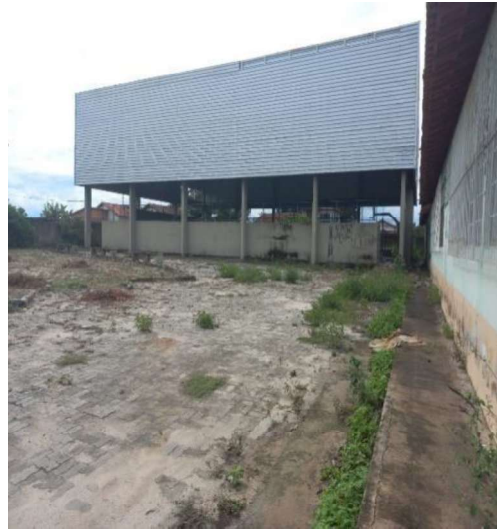
O pátio é parcialmente pavimentado com pavi-s e concreto, porém, grande parte do mesmo encontra-se tomado pela vegetação que se estende inclusive por toda a redondeza das edificações presentes no terreno.

FOTO 06 – Pátio da Escola

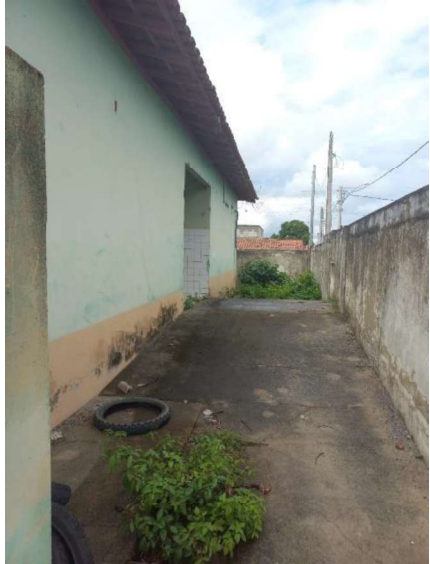
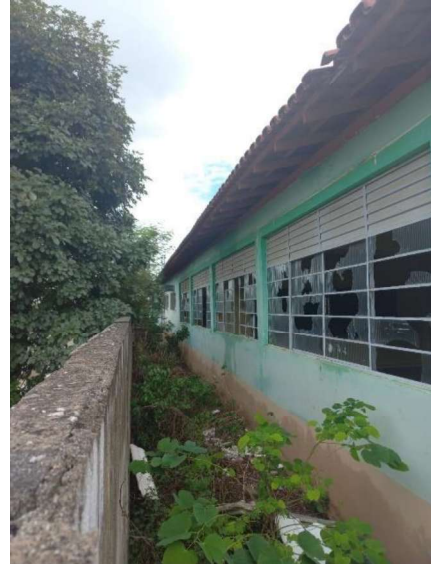
FOTO 07 – Lateral Interna da Escola

FOTO 08 – Lateral Interna da Escola

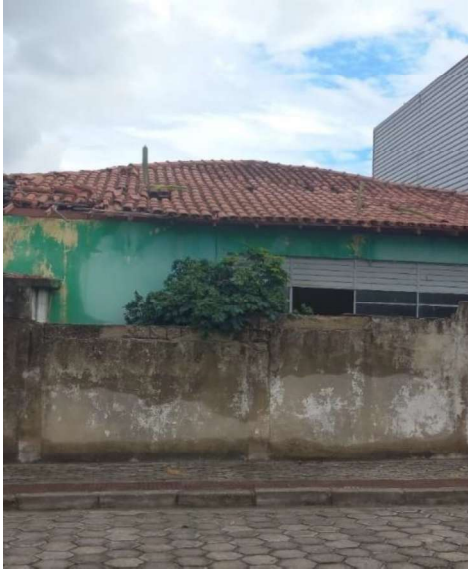
Sua cobertura, com laje em concreto armado e sobreposição de telhado com estrutura de madeira e telhas cerâmicas, apresenta inúmeros pontos de infiltração devido a uma grande quantidade de telhas quebradas e a manifestação de cupim pela estrutura de madeira que, infelizmente não pode ser melhor observado pelas restrições impostas pelo acúmulo de entulho presente no interior da edificação.

FOTO 09 – Muro e telhado com anomalias

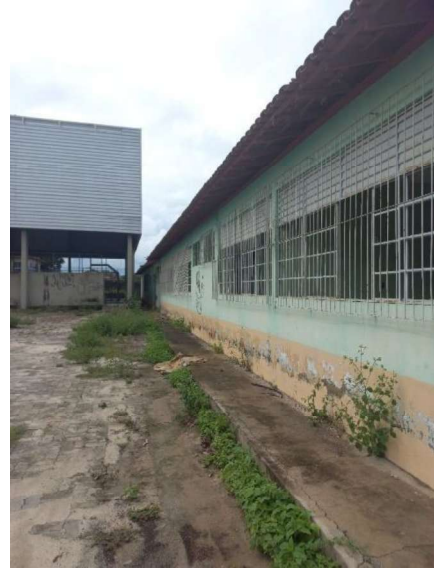
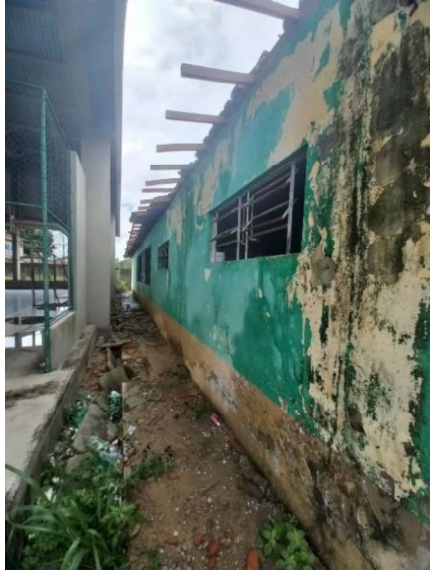
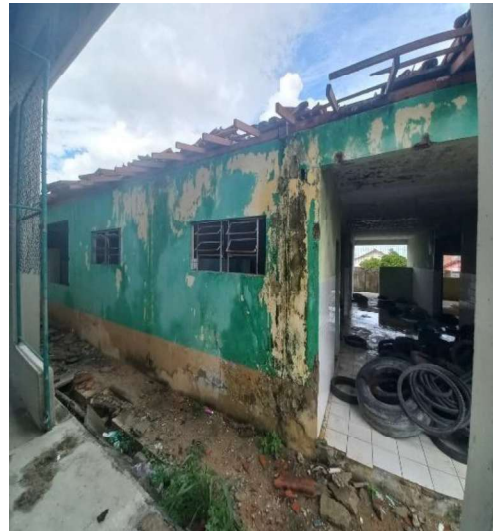
Suas paredes externas apresentam um estado de conservação considerado ruim, principalmente no que se refere a degradação do reboco e pintura, ambas relativas infiltrações ascendentes e a falta de manutenções periódicas.

FOTO 10 – Paredes externas da Escola

FOTO 11 – Paredes externas da Escola

FOTO 12 – Paredes externas da Escola

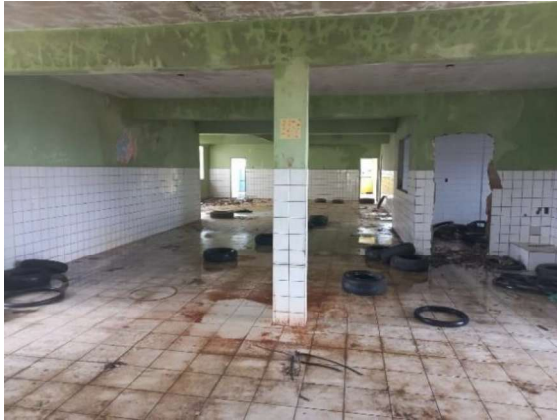
- A área interna possui acesso livre, sem janelas, portas ou portões para restrição do acesso;
- O Piso possui revestimento cerâmico com juntas de dilatação e em um estado de conservação considerado ruim;

FOTO 13 – Circulação

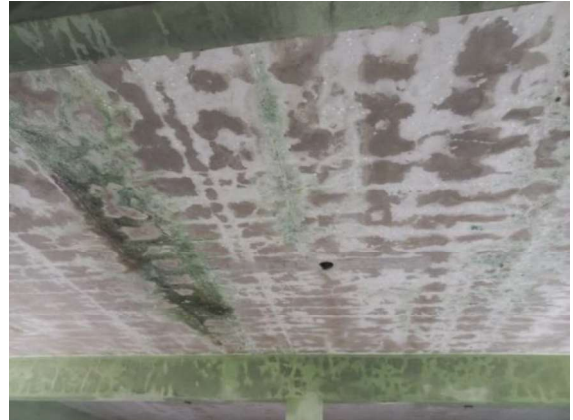
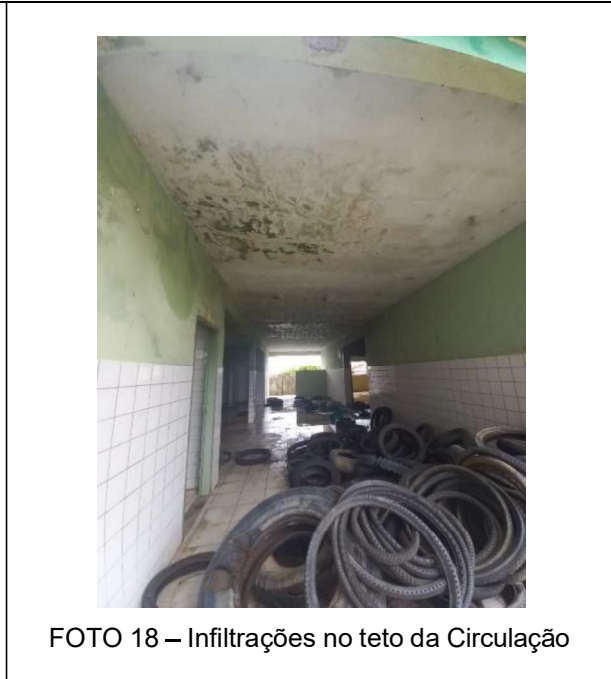
- Paredes com revestimento cerâmico em meia altura, acima reboco com pintura acrílica até o teto, em estado de conservação considerado ruim;
- Teto em laje convencional pré-moldada, rebocada e com pintura acrílica, em estado de conservação considerado ruim, apresenta ponto de deslocamento do reboco, diversos pontos de infiltração e fissuras;

FOTO 14 – Infiltrações no teto da Circulação

FOTO 18 – Infiltrações no teto da Circulação

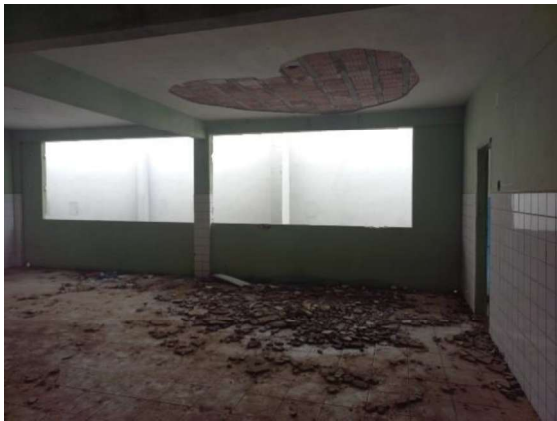
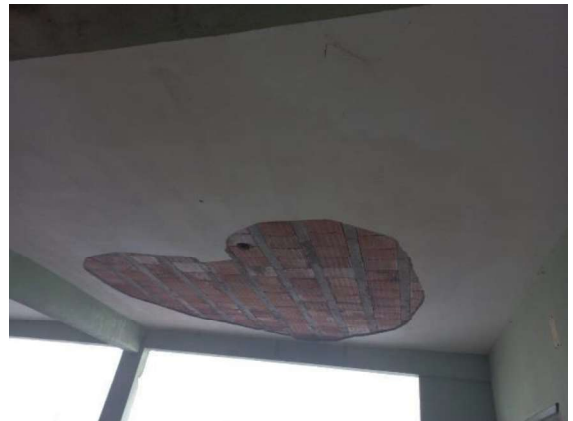
FOTO 15 – Teto da Circulação

FOTO 16 – Teto da Circulação

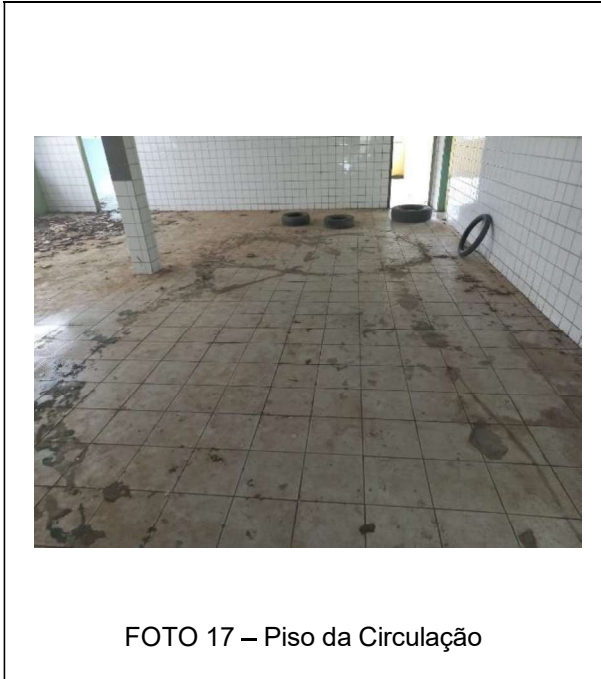
FOTO 17 – Piso da Circulação

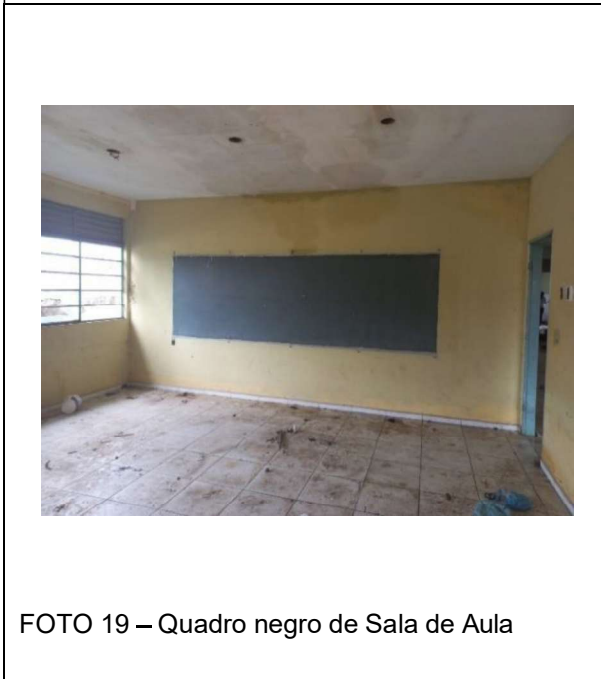
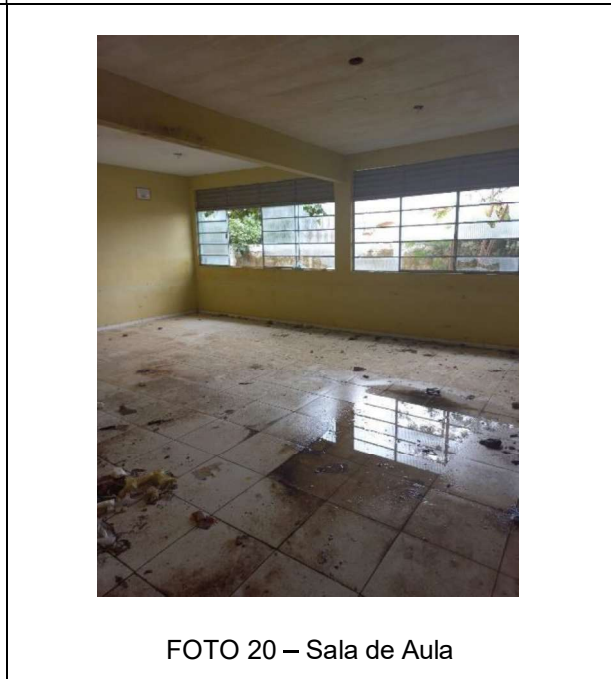
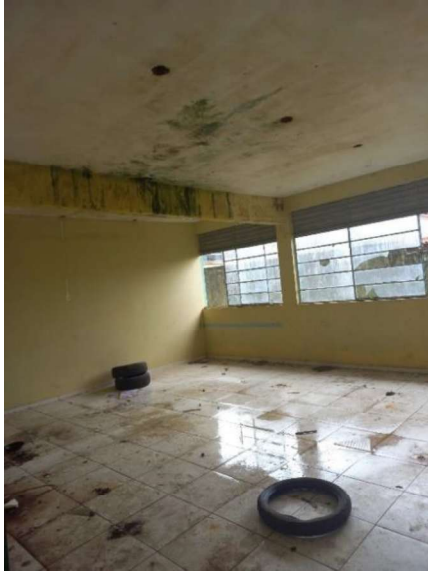
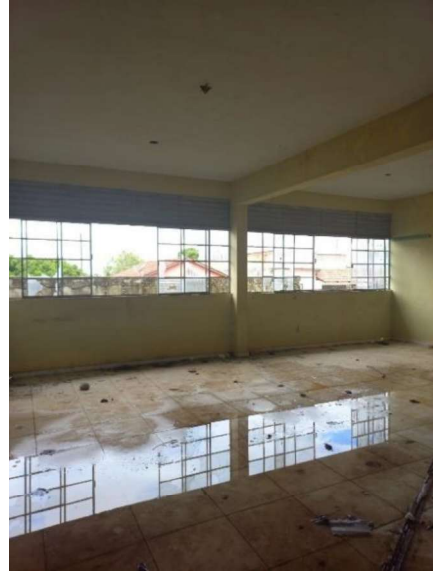
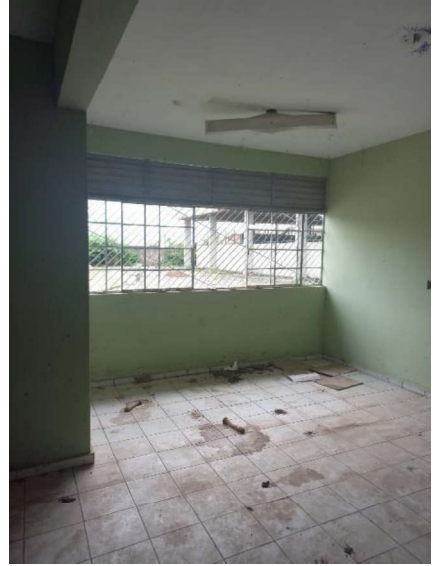
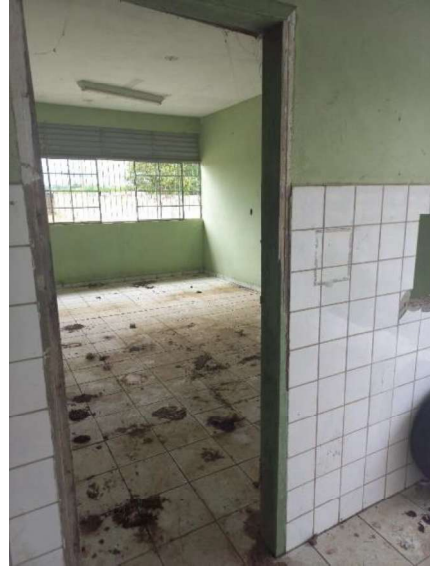
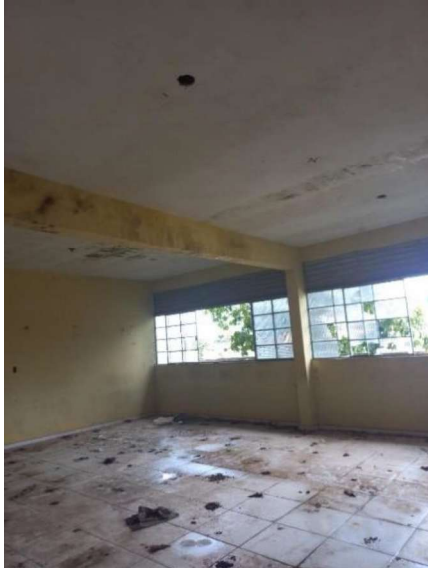
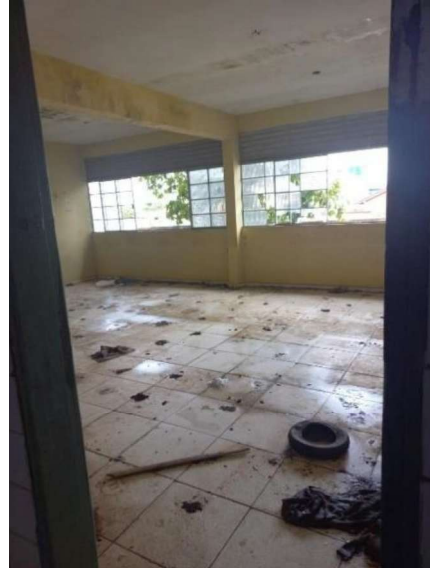
- Em 02 (duas) das salas de aula existentes na edificação, existem portões de ferro que foram depredados e em um estado de conservação considerado ruim e nas 08 (oito) demais salas de aula, não existem portas, contendo apenas seus marcos de madeira;
- As Janelas são de correr com 2 folhas móveis e 2 folhas fixas, em ferro com pintura, com peças de vidro em sua maioria quebradas ou vandalizadas, com veneziana na parte superior, em estado de conservação considerado ruim.
- O Piso possui revestimento cerâmico com juntas de dilatação e em um estado de conservação considerado ruim;
- Paredes com reboco e pintura acrílica até o teto, em estado de conservação considerado ruim;
- Teto em laje convencional pré-moldada, rebocada com pintura acrílica em estado de conservação considerado ruim, apresentando diversos pontos de infiltração.

FOTO 19 – Quadro negro de Sala de Aula

FOTO 20 – Sala de Aula

FOTO 21 – Sala de Aula

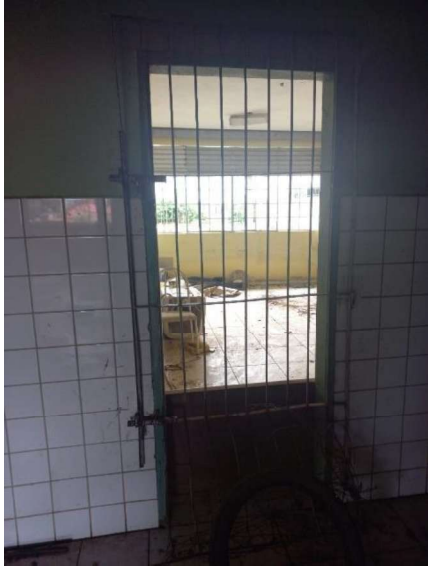
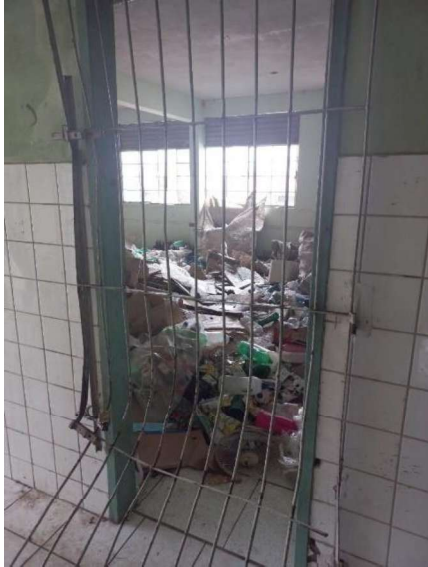
FOTO 23 – Sala de Aula com portão de ferro

FOTO 25 – Sala de aula com portão de ferro

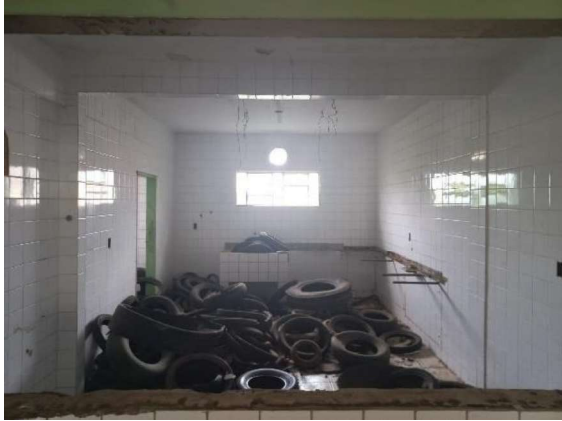
- Nas duas aberturas de porta, apenas uma delas contém seus marcos de madeira, sendo que a outra está totalmente destruída, em estado de conservação considerado ruim.
- Janelas Basculante em ferro com pintura, com peças de vidro em sua maioria quebradas ou vandalizadas, em estado de conservação considerado ruim.
- O Piso possui revestimento cerâmico com juntas de dilatação e em um estado de conservação considerado ruim;
- Paredes com revestimento cerâmico até o teto e estado de conservação considerado ruim;

FOTO 29 – Cozinha

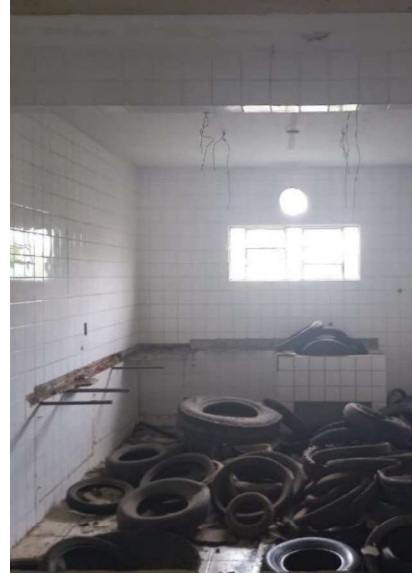
- Teto em laje convencional pré-moldada, rebocada com pintura acrílica e estado de conservação considerado ruim, apresentando pontos de infiltração.
- As bancadas e pias que não foram subtraídas da edificação, apresentam sinais de depredação severa, sem possibilidade de aproveitamento.

FOTO 30 – Bancada e Pia da Cozinha

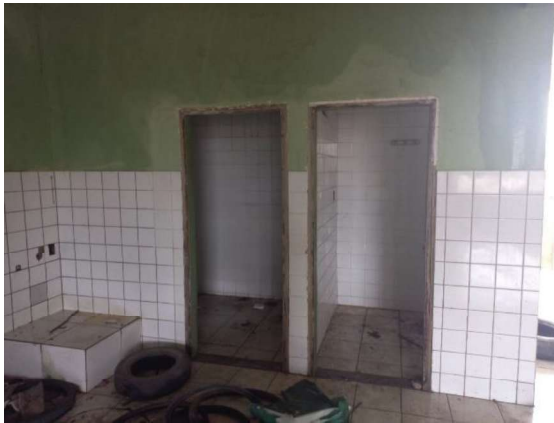
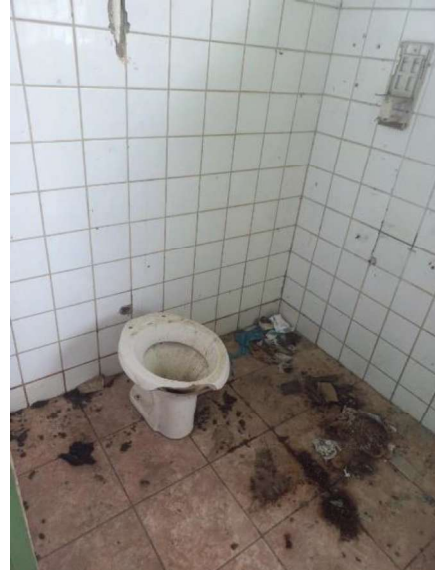
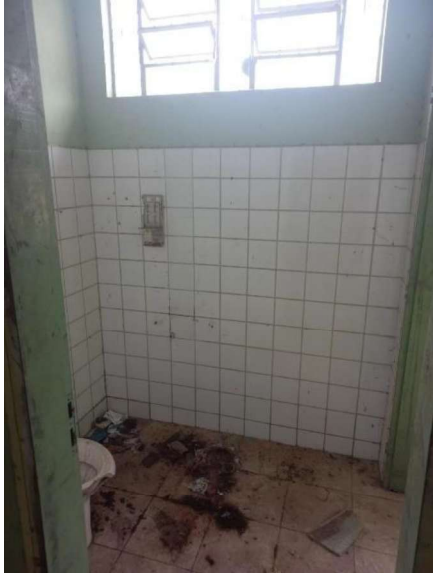
- A aberturas de porta apresentam apenas seus marcos de madeira e estado de conservação considerado ruim.
- Janelas Basculante em ferro com pintura, com peças de vidro em sua maioria quebradas ou vandalizadas, em estado de conservação considerado ruim.
- O Piso apresenta revestimento cerâmico com juntas de dilatação e estado de conservação considerado ruim;
- Paredes com revestimento cerâmico até o teto, em estado de conservação considerado ruim;
- Teto em laje convencional pré-moldada, rebocada com pintura acrílica e estado de conservação considerado ruim, apresentando pontos de infiltração.
- Aparelhos sanitários, pias e chuveiros foram depredados ou retirados da edificação.

FOTO 31 – Banheiros ao lado da Cozinha

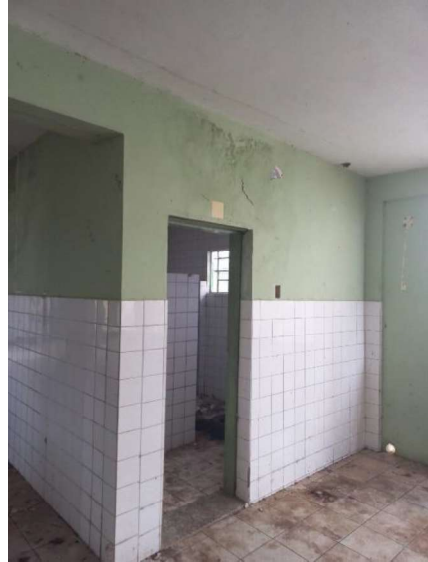
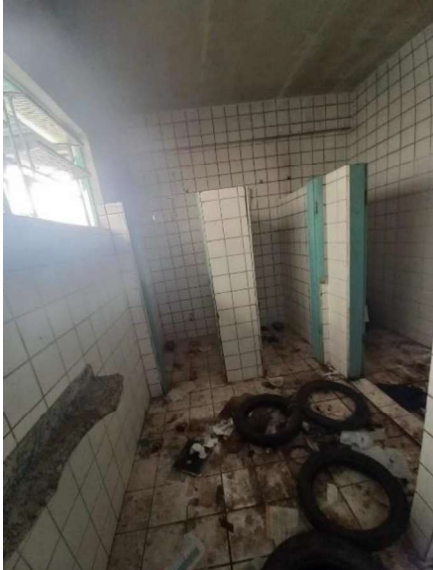
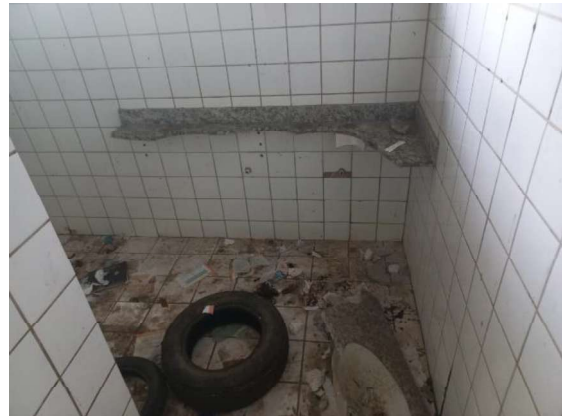
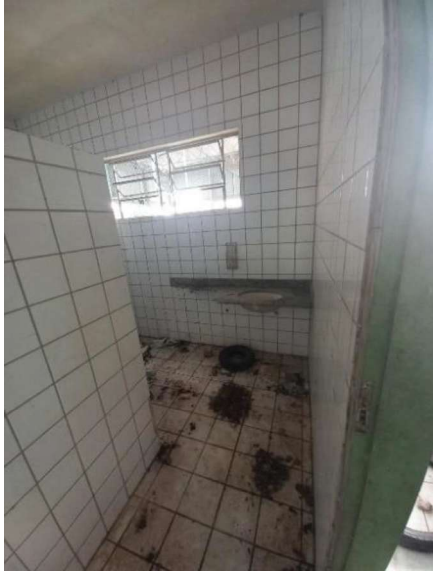
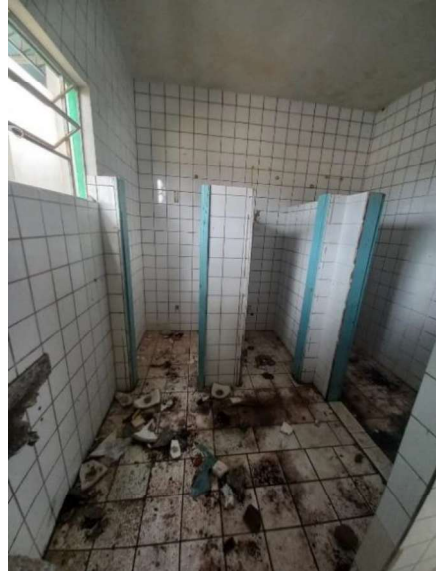
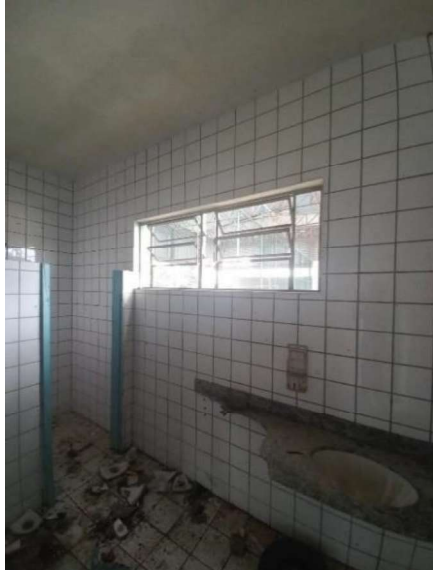
- A aberturas de porta apresentam apenas seus marcos de madeira, em estado de conservação considerado ruim.
- Janelas Basculante em ferro com pintura, com peças de vidro em sua maioria quebradas ou vandalizadas, em estado de conservação considerado ruim.
- O Piso apresenta revestimento cerâmico com juntas de dilatação em um estado de conservação considerado ruim;
- Paredes com revestimento cerâmico até o teto e estado de conservação considerado ruim;
- Teto em laje convencional pré-moldada, rebocada com pintura acrílica e estado de conservação considerado ruim, apresentando pontos de infiltração.
- Aparelhos sanitários, pias e chuveiros foram depredados ou retirados da

FOTO 34 – Banheiros Circulação

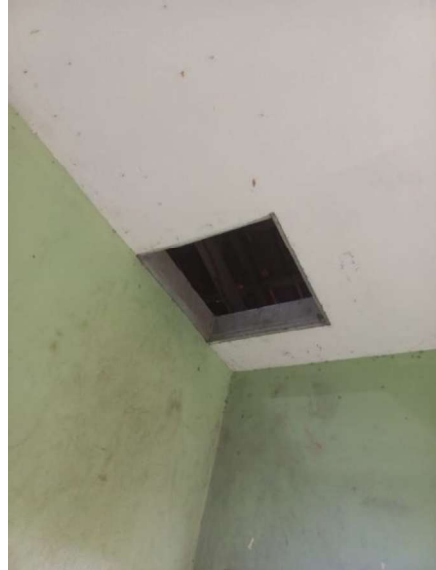
FOTO 40 – Portinhola de acesso ao telhado

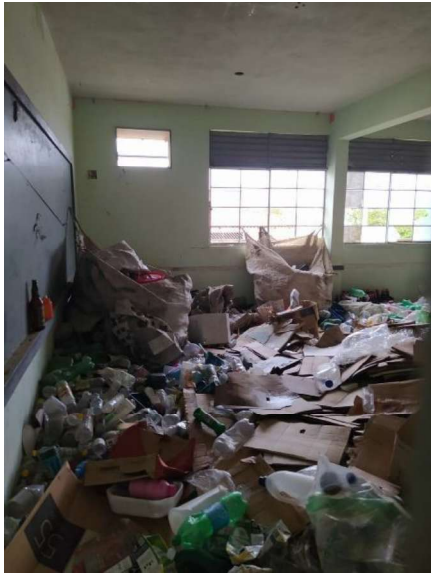
Os ambientes internos e circulações possuem muitos pontos de vandalismo, com vidraças e portões depredados, assim como, existem alguns pontos com acúmulo de lixos, pneus e garrafas de plásticos, com forte odor.

FOTO 41 - Acúmulo de Lixo na Sala

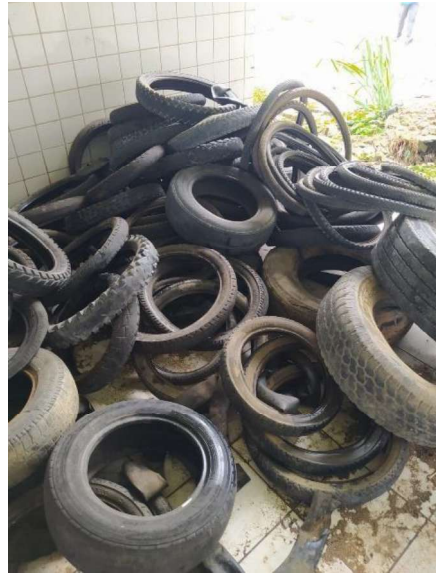
FOTO 42 - Pneus acumulados na área de circulação interna

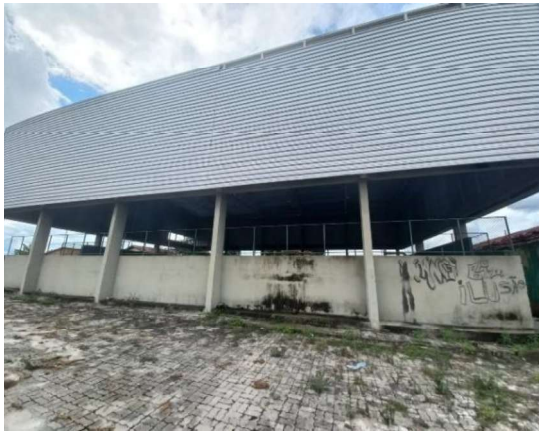
A Quadra Poliesportiva apresenta uma estrutura em concreto armado em peças pré-moldadas, cobertura com estrutura metálica treliçada e telhas de zinco.

FOTO 43 - Quadra Poliesportiva - Vista Externa

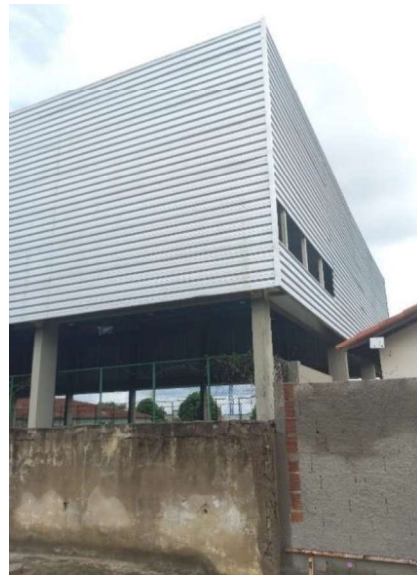
O telhado, fechamento lateral, calhas e rufos executados em Zinco, apresentam pontos descobertos ou vandalizados, necessitando de reparos considerados pequenos para o seu acondicionamento, proporcionando maior proteção ao ambiente interno da edificação contra intempéries naturais.

FOTO 44 - Quadra Poliesportiva - Fechamento lateral necessitando de pequenos reparos

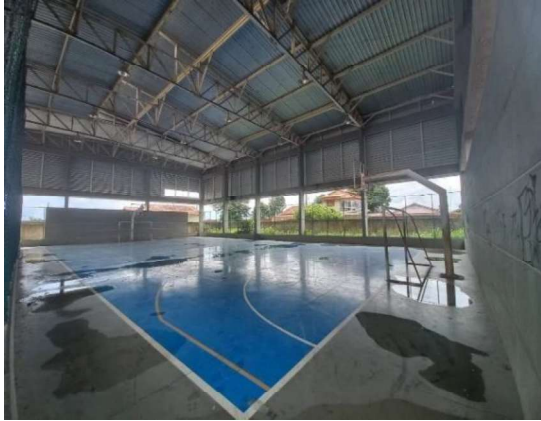
FOTO 45 - Quadra Poliesportiva - Vista Interna

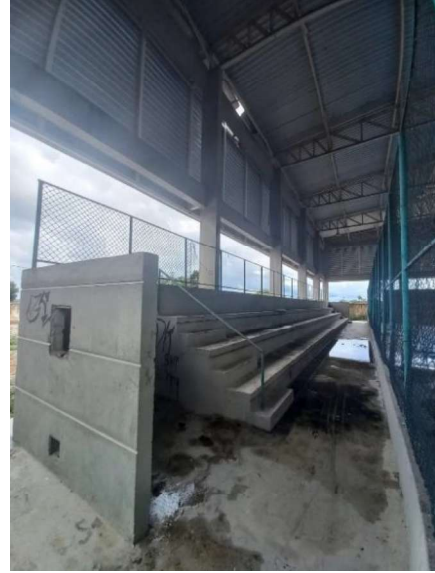
FOTO 46 - Arquibancada - Quadra Poliesportiva

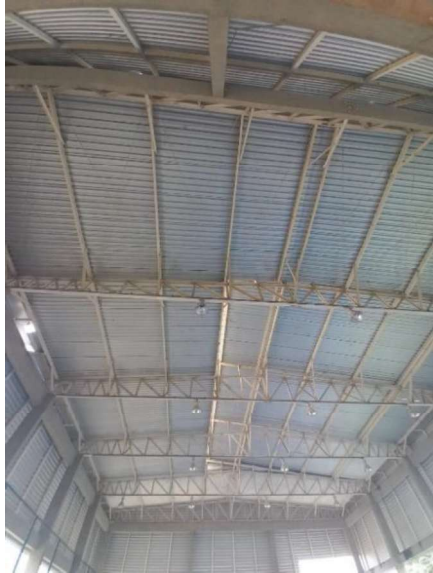
Toda a estrutura metálica treliçada referente a cobertura da edificação não apresenta graves anomalias, sendo necessárias pequenas manutenções para contenção de corrosões ocasionadas pelo tempo de uso e falta de manutenção periódica da edificação.

FOTO 47 – Estrutura metálica treliçada

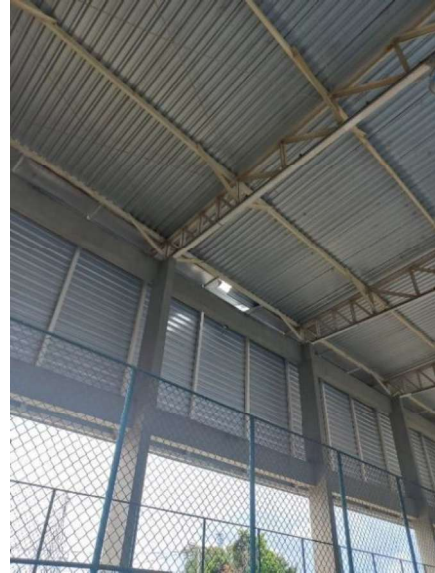
FOTO 48 – Calha necessitando de reparos
