**GOVERNO DO ESTADO DO ESPÍRITO SANTO**  
 Secretaria Estadual da Educação – SEDU  
 Subsecretaria de Suporte a Educação – SESE/GERFE  
**RELATÓRIO TÉCNICO**

| <b>ESCOLA:</b> EEEFM GOVERNADOR LINDENBERG | <b>DATA DA VISITA:</b> 11/09/2025 |
| <b>MUNICÍPIO:</b> BARRA DE SÃO FRANCISCO | <b>ARQUIVO:</b> BSF06-RT-250911 |

### 3. ÁREA EXTERNA – MURO DOS FUNDOS

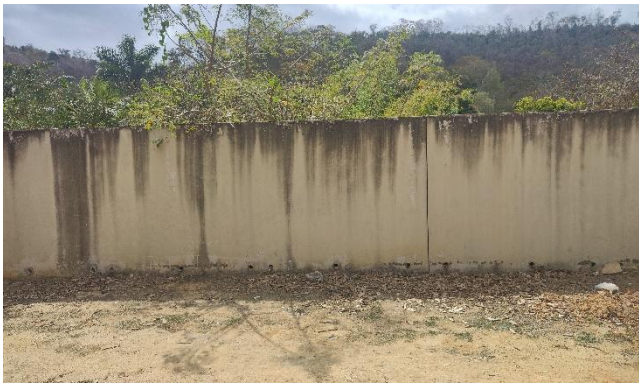
| <b>Foto 03</b> – Vista interna do muro dos fundos. | <b>Foto 04</b> – Vista longitudinal do muro de divisa. |

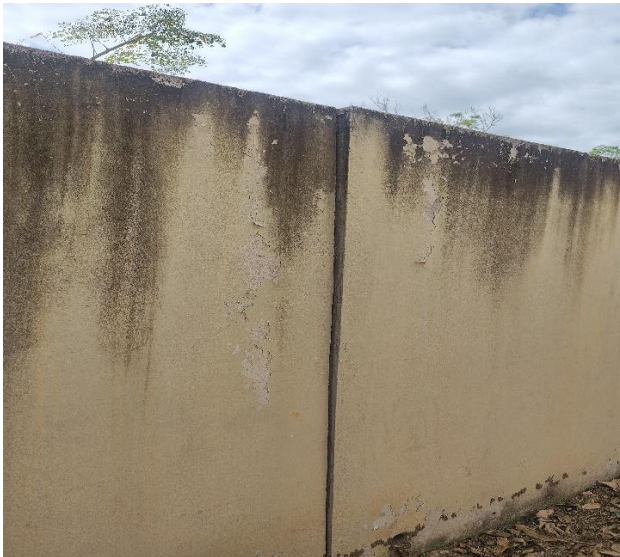
| <b>Foto 05</b> – Trecho com inclinação visível entre painéis do muro | <b>Foto 06</b> – Detalhe ampliado da junta de dilatação com desalinhamento |

- Construção de muro de contenção em concreto armado ao longo de toda a extensão afetada;
- Recomposição do talude com proteção e estabilização adequadas;
- Implantação de sistema de drenagem interna, com descida de águas pluviais por meio de tubos PAD e direcionamento seguro para o ponto de escoamento natural existente (lagoa);
- Previsão de reconstrução de trechos do muro de fechamento onde foram observados deslocamentos e inclinações, especialmente visíveis nas juntas de dilatação, indicando perda de alinhamento da estrutura e risco de instabilidade localizada.

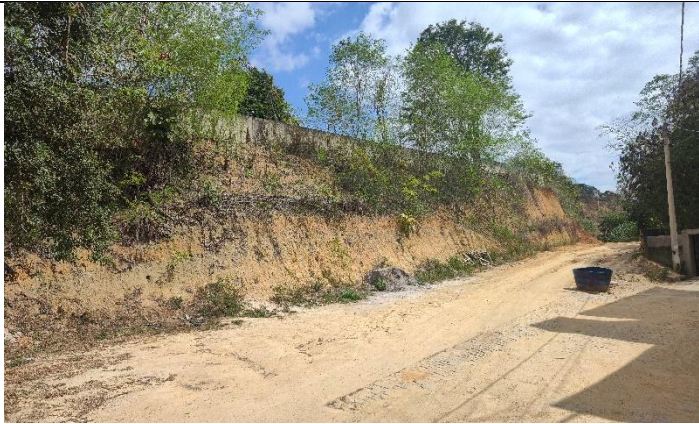
O referido muro foi executado no ano de 2018, conforme projeto aprovado e dentro dos padrões técnicos estabelecidos à época, não apresentando falhas construtivas ou vícios de execução em sua origem. No entanto, constatou-se que, em momento posterior à construção do muro, foi realizada pela Prefeitura Municipal uma intervenção para abertura de via pública, o que envolveu o corte de parte significativa do talude, reduzindo a estabilidade natural do terreno e aproximando-se da linha de fundação do muro.

| <b>Foto 07</b> – Vista externa do muro de divisa e talude escavado. | <b>Foto 08</b> – Vista frontal do talude com estrutura de contenção antiga em degradação e viga de fundação do muro parcialmente descalçada. |

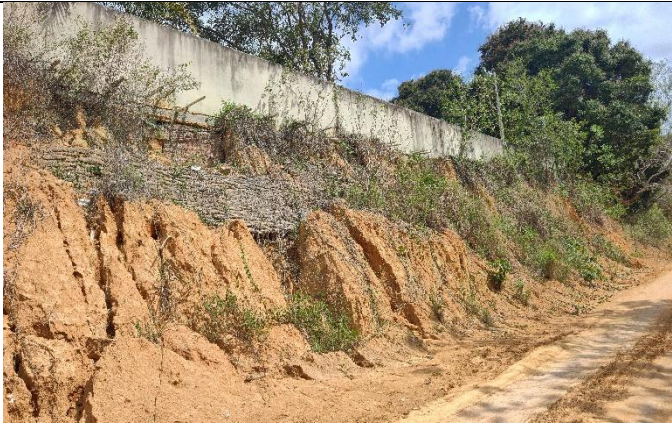
Essa intervenção comprometeu a integridade estrutural do conjunto, pois, além da escavação não contar com sistema adequado de contenção, também não foram implementadas soluções eficientes de drenagem superficial e profunda. Como consequência, observa-se atualmente o descalçamento parcial dos elementos de fundação do muro, que se encontram expostos e em condição aérea.

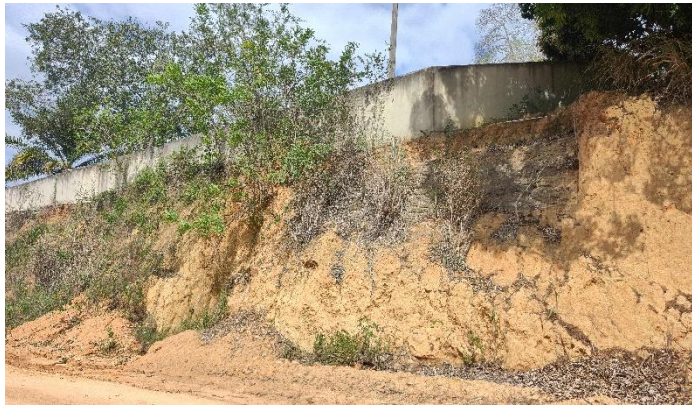
**Foto 09** – Trecho lateral do talude com sinais de erosão e proximidade crítica do muro de fechamento da unidade escolar.

A partir da análise técnica realizada in loco, conclui-se que o muro de divisa localizado nos fundos da unidade escolar apresenta condições críticas de instabilidade estrutural, decorrentes do processo de descalçamento das fundações, provocado pelo corte inadequado do talude executado na área externa da escola. A ausência de contenção adequada e de sistemas eficientes de drenagem contribuiu significativamente para a evolução do processo erosivo, expondo parte das fundações do muro e comprometendo sua estabilidade global.

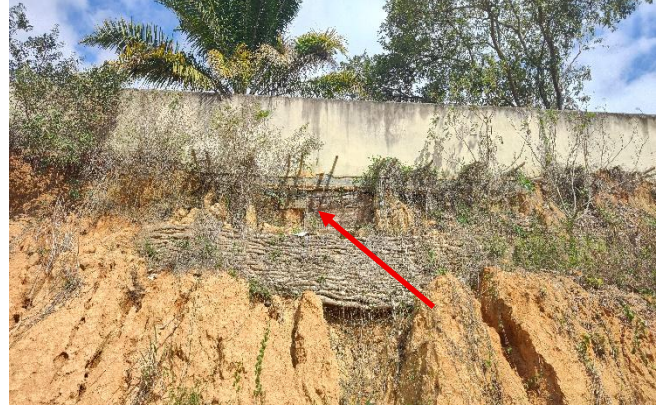
A própria Prefeitura chegou a adotar medidas paliativas, como contenções com sacos de areia e alvenaria de blocos, mas tais soluções foram ineficazes diante da intensidade da drenagem e da proximidade crítica entre o corte e a base do muro.

**Foto 10** – Elementos de fundação descalçados, com sapata em condição aérea e contenção paliativa com sacos de areia em processo de deterioração.

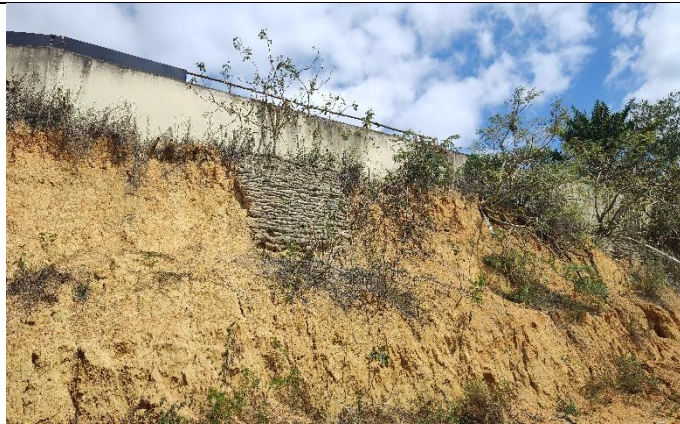
**Foto 11** – Talude instável com processo erosivo visível e ausência de drenagem superficial adequada.

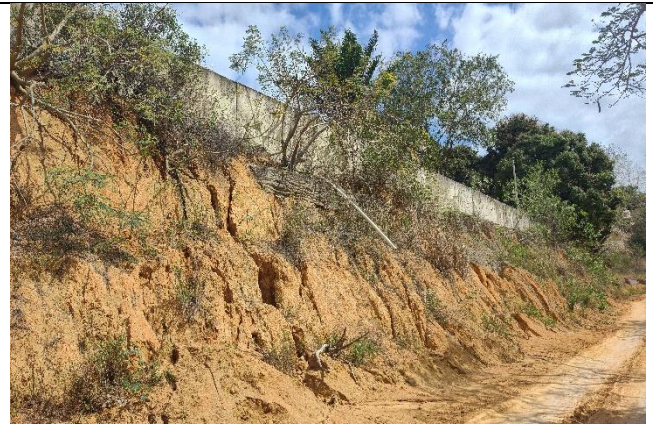
**Foto 12** – Ausência de drenagem e proximidade excessiva entre corte do talude e fundação do muro
