GOVERNO DO ESTADO DO ESPÍRITO SANTO  
Secretaria Estadual da Educação – SEDU  
Subsecretaria de Suporte a Educação – SESE/GERFE  
**RELATÓRIO TÉCNICO**

| <b>ESCOLA:</b> EEEFM SANTO ANTÔNIO | <b>DATA DA VISITA:</b> 04/10/2025 |
| <b>MUNICÍPIO:</b> SÃO MATEUS | <b>ARQUIVO:</b> SMA08-RT-251004 |

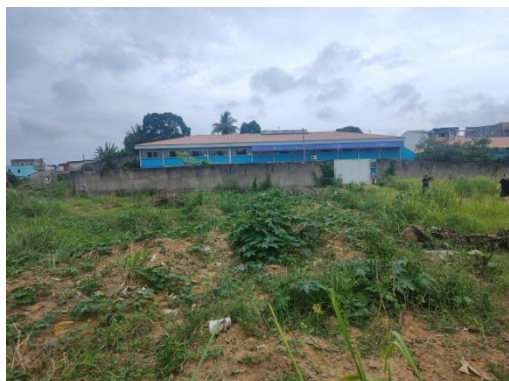
**Foto 03** – Vista do terreno da escola sem o muro perimetral (ao fundo a escola)

##### Construção de muro de fechamento da área externa

- Impedir ocupações irregulares no terreno estadual;
- Restringir a circulação de terceiros e eliminar rotas alternativas de invasão ao prédio escolar;
- Proteger o patrimônio público da deterioração e do uso indevido;
- Facilitar o monitoramento e a vigilância do entorno.

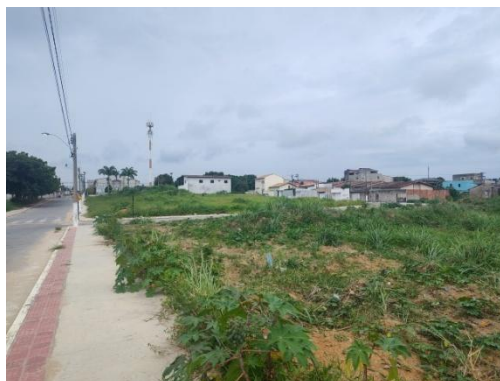
**Foto 04** – Vista do terreno da escola sem o muro

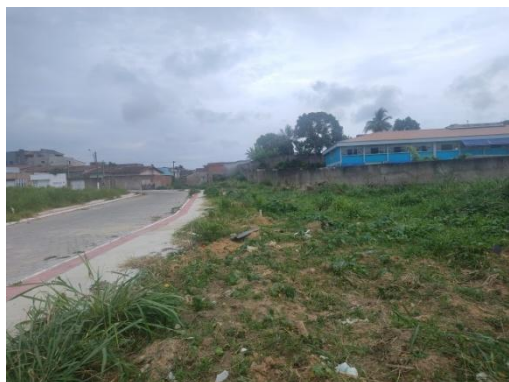
**Foto 05** – Vista do terreno da escola sem o muro perimetral (ao fundo a escola)

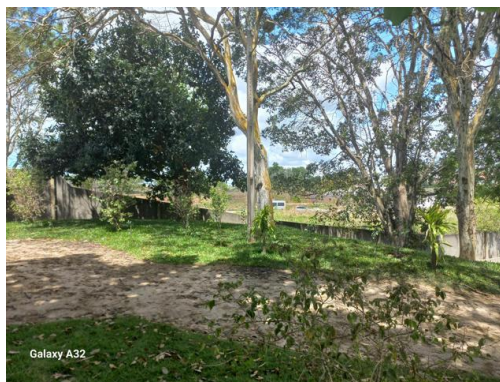
**Foto 06** – Vista do terreno interno da escola local onde será necessária intervenção

##### Execução de muros de arrimo

- Estabilizar taludes que apresentam risco de escorregamento;
- Proteger o muro perimetral e as edificações escolares contra movimentações do solo;
- Permitir futura organização, limpeza e possível aproveitamento da área;
- Evitar o agravamento da instabilidade, prevenindo danos estruturais e riscos à segurança.

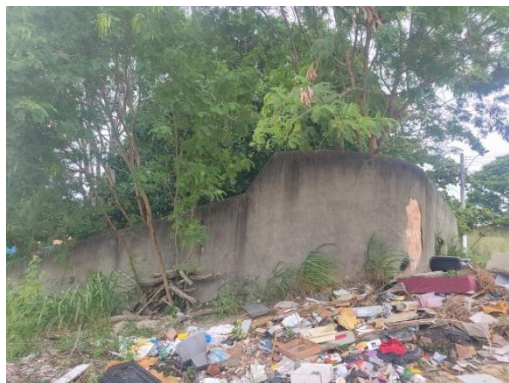
**Foto 07** – Vista do terreno da escola com entulhos e lixo

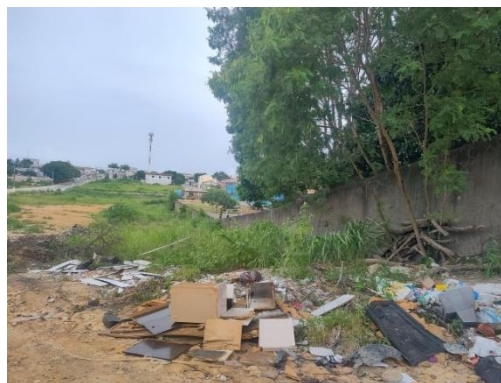
**Foto 08** – Vista do terreno da escola com entulhos e lixo

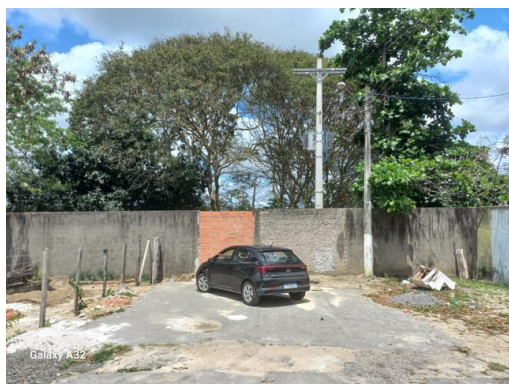
**Foto 09** – Vista do muro perimetral da unidade com parte da área invadida

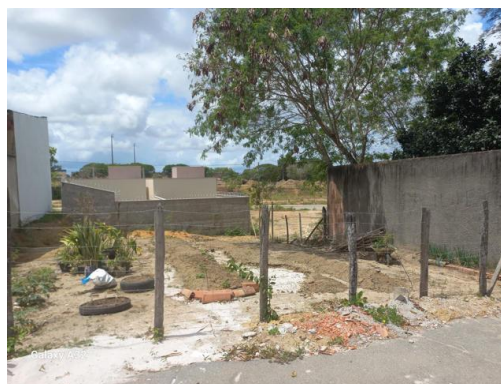
**Foto 10** – Vista da área invadida
