**GOVERNO DO ESTADO DO ESPÍRITO SANTO**  
Secretaria Estadual da Educação – SEDU  
Subsecretaria de Suporte a Educação – SESE/GERFE  
**RELATÓRIO TÉCNICO**

| <b>ESCOLA:</b> EEEFM PROF PEDRO SIMÃO | <b>DATA DA VISITA:</b> 24/10/2025 |
| <b>MUNICÍPIO:</b> ALEGRE | <b>ARQUIVO:</b> ALE07-RT-261024 |

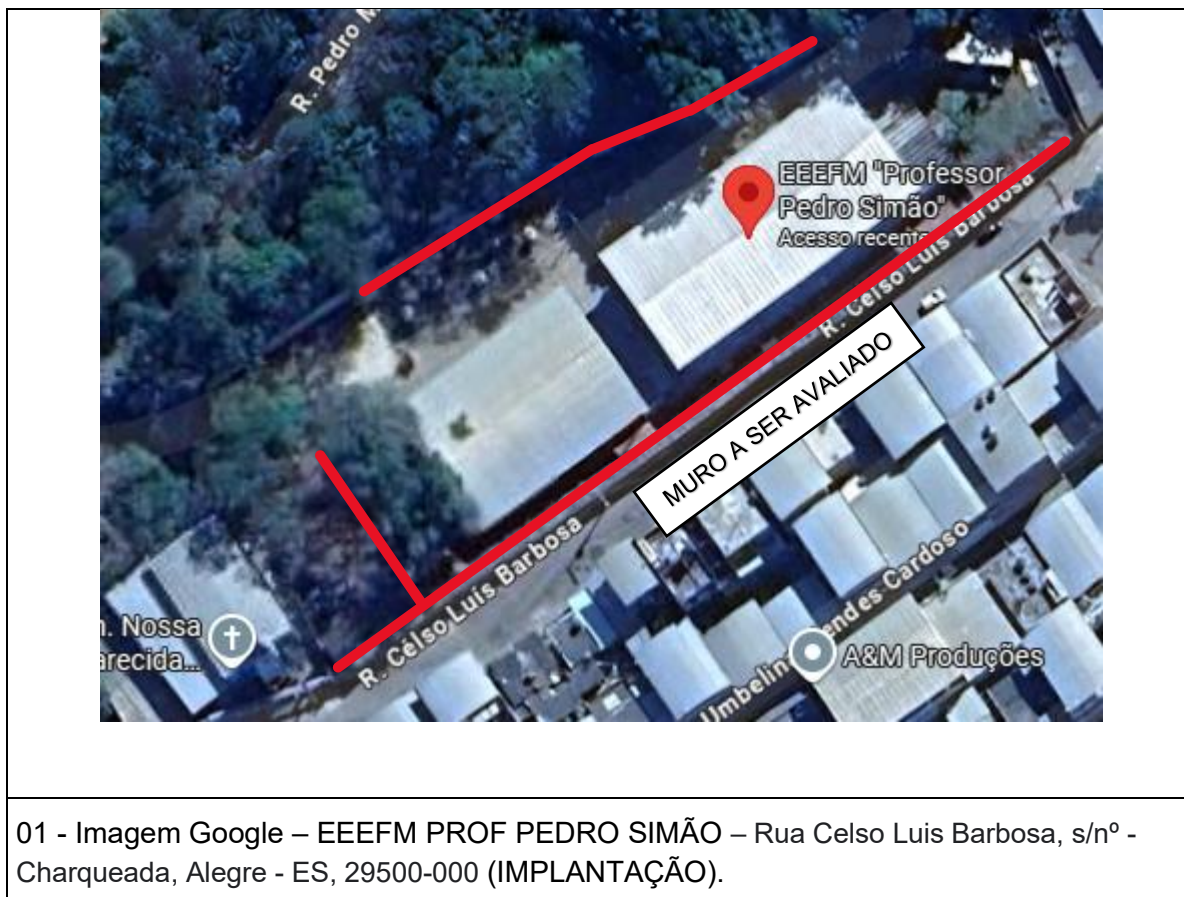
A figura a seguir ilustra a localização do bloco escolar contíguo ao trecho do talude onde foram constatadas as condições de instabilidade, evidenciando sua proximidade com áreas de uso permanente da unidade.

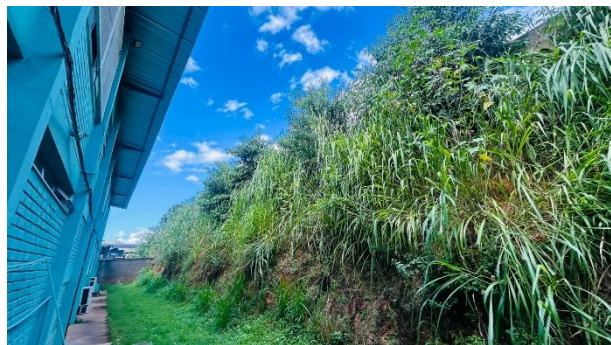
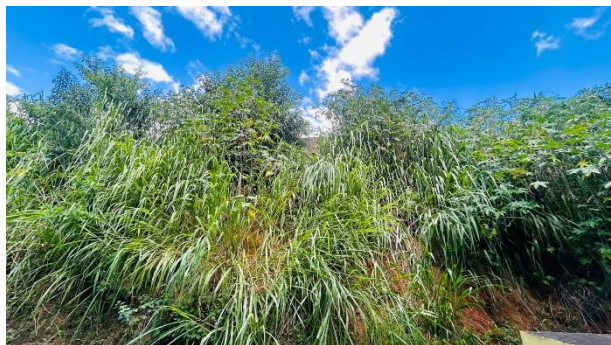
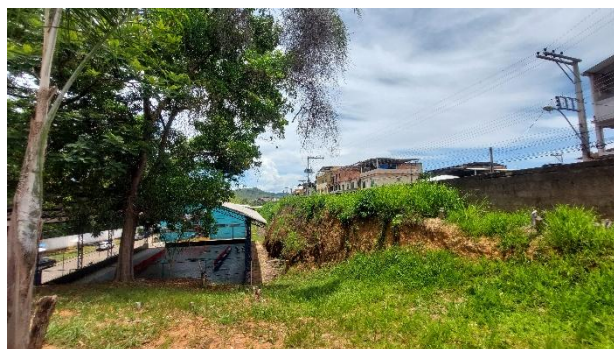
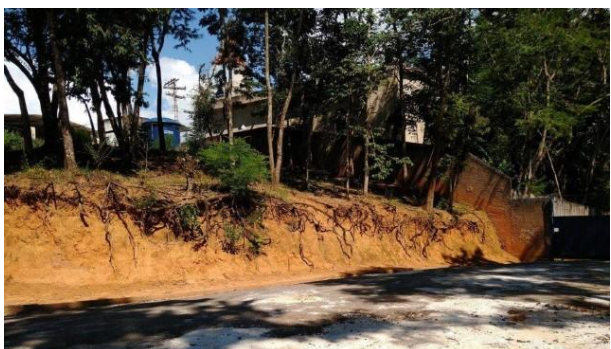
Na vistoria realizada, verificou-se que o muro de vedação localizado nos fundos da unidade encontra-se implantado sobre talude com inclinação acentuada (aproximadamente 45°), apresentando sinais evidentes de instabilidade.

- Presença de **erosão significativa no talude**, comprometendo o suporte do muro;
- **Inclinação do muro (~30°)** em direção ao interior do terreno da escola;
- Indícios de movimentação do maciço de solo;

Do ponto de vista técnico, constatou-se que a instabilidade está fortemente associada à **ausência ou deficiência de sistema de drenagem**, resultando em escoamento superficial desordenado e infiltração de água no solo, fatores que reduzem sua resistência e intensificam processos erosivos.

O cenário foi caracterizado como **crítico**, sendo necessária a execução de solução integrada de **contenção do talude associada à drenagem adequada**.

Foto 02 – Imagem do trecho instável do talude

Foto 03 – Imagem do trecho instável do talude

Foto 04 – Imagem do trecho instável do talude

Foto 05 – Imagem do trecho instável do talude

Como solução técnica, propõe-se a execução de um sistema integrado contemplando:

- Implantação de sistema de drenagem superficial e profunda, com dispositivos adequados para captação, condução e alívio das águas pluviais;
- Execução de contenção do talude por meio de solo grampeado (ou solução equivalente de contenção), garantindo a estabilidade do maciço de solo;
- Reconstrução do muro de vedação, em conformidade com as condições estruturais adequadas e compatíveis com a nova solução de contenção;

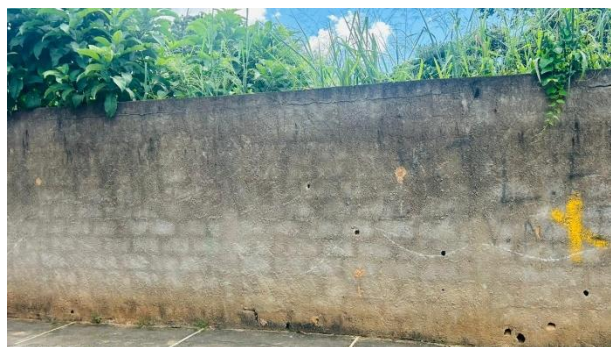
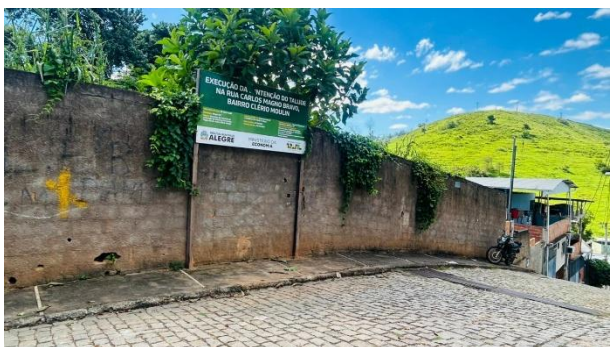
Foto 06 – Trecho do muro de vedação dos fundos

Foto 07 – Trecho do muro de vedação dos fundos

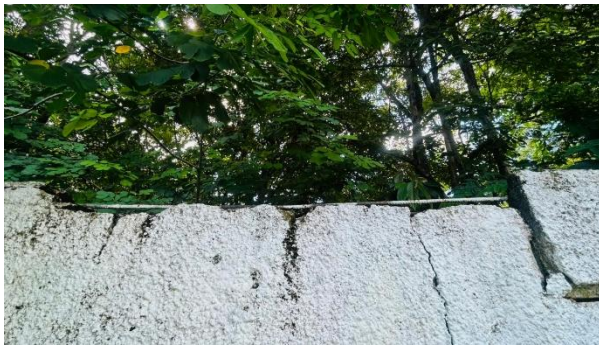
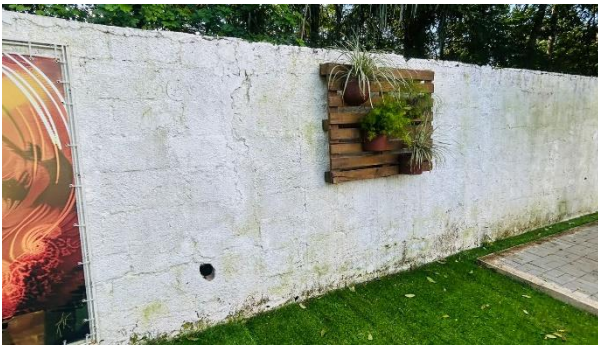
Na inspeção observou-se agravamento significativo das condições estruturais, com comprometimento mais amplo do sistema de vedação da unidade.

- Instabilidade ao longo de praticamente todo o perímetro inferior, com extensão estimada entre 90 e 100 metros e altura média de 2,40 metros;
- Aproximadamente 70 metros do muro em processo avançado de colapso;
- Risco iminente de queda de elementos estruturais;
- O quadro evidencia a evolução da patologia anteriormente identificada, indicando que a ausência de intervenção contribuiu para a progressão da instabilidade, ampliando o comprometimento estrutural.

| Foto 08 – Trecho do muro de vedação da parte frontal | Foto 09 – Trecho do muro de vedação da parte frontal |
