TERMO DE PERMISSÃO DE USO GRATUITO SEDU Nº 001/2026

2025-XM70R**RELATÓRIO DE VISTORIA Nº 003/2025**

6 - BENFEITORIA: (não preencher no caso de terrenos sem construções)**6.1 - Unidade vistoriada:** Prédio escolar

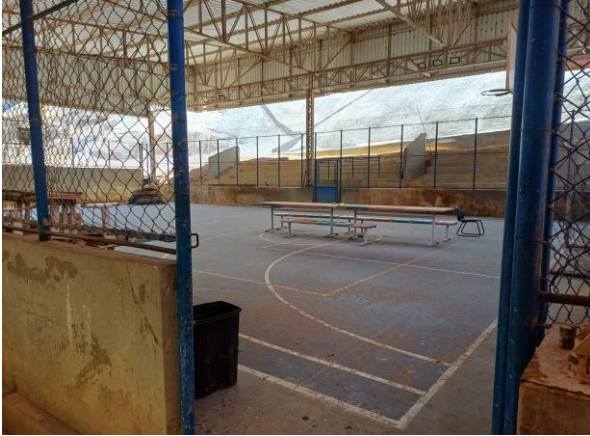
Ao adentrar no imóvel, constatou-se que a edificação encontra-se em processo de reforma, custeada pela própria SEDU, com o objetivo de promover a readequação dos ambientes internos e solucionar problemas relacionados à contenção e ao tratamento do maciço de solo localizado nos fundos do prédio escolar. Ressalta-se que a paralisação das atividades da unidade ocorreu em razão de interdição realizada pela Defesa Civil, à época, em virtude do risco iminente que o referido maciço representava aos alunos e à vizinhança.

FOTO 46 - Quadra com vista parcial da contenção de maciço

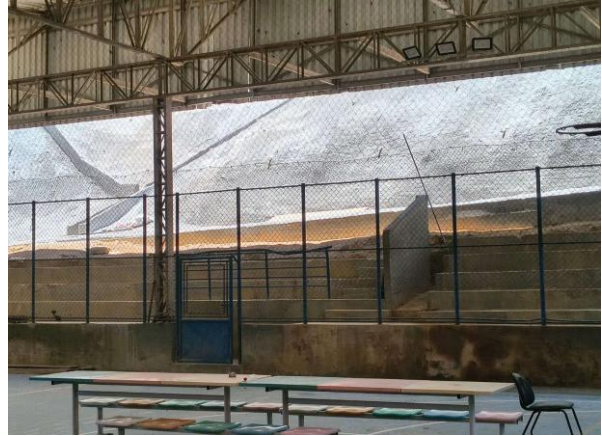
FOTO 47 - Vista parcial da contenção de maciço

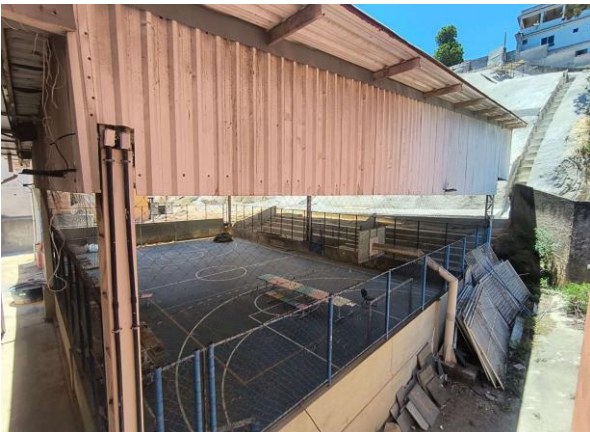
FOTO 48 - Quadra com vista parcial da contenção de maciço

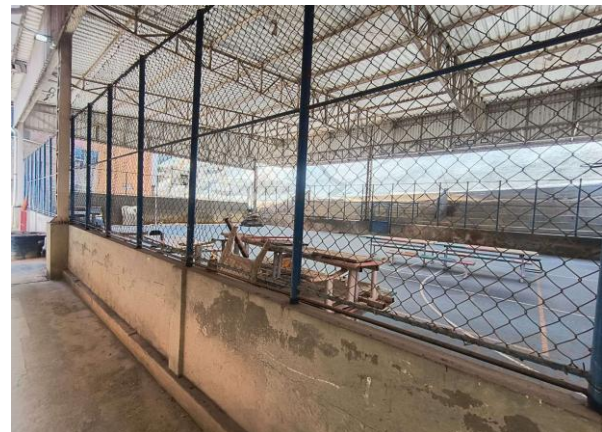
A quadra poliesportiva coberta, cuja estrutura é composta por elementos metálicos, apresenta pontos de corrosão perceptíveis nas armaduras, demandando a execução de reparos corretivos a fim de garantir condições adequadas de segurança, desempenho e durabilidade.

FOTO 49 - Quadra

Segundo informações obtidas junto à Gerência de Rede Física Escolar (GERFE/SEDU), encontra-se em tramitação o Processo nº 2025-KNL77, que prevê a execução de nova reforma no prédio escolar, contemplando, dentre outros serviços, o polimento do piso, a substituição de esquadrias e portas, reestruturação elétrica, bem como a reforma da quadra esportiva.

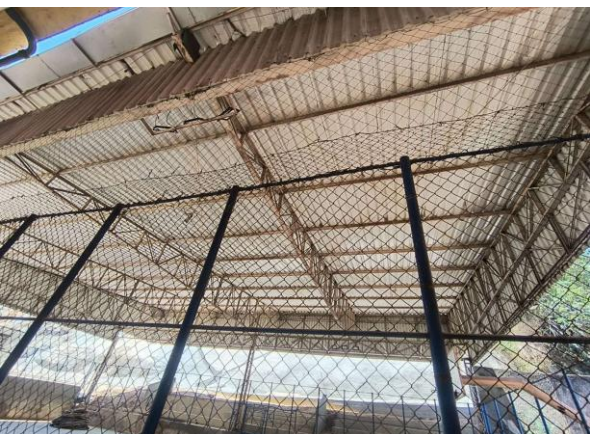
FOTO 50 - Cobertura da quadra

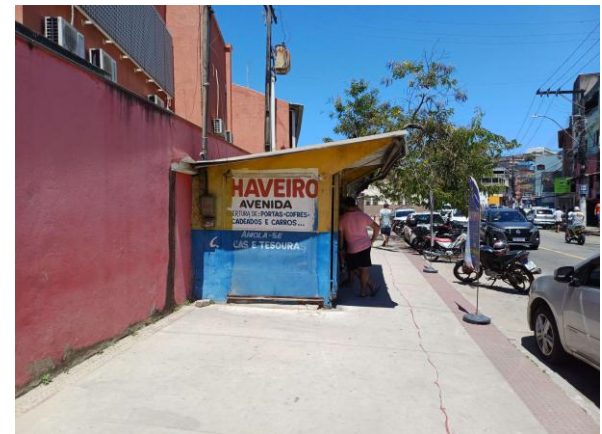
FOTO 51 - Ocupação de terceiros na calçada
