**PRESTAÇÃO DE SERVIÇOS TÉCNICOS DE SONDAÇÃO GEOTÉCNICA DE SIMPLES RECONHECIMENTO DE SOLO TIPO SPT E SONDAÇÃO ROTATIVA EM SOLO E EM ROCHA EM UNIDADES DA SECRETARIA DE ESTADO DA EDUCAÇÃO - SEDU**

**SONDAÇÃO À PERCUSSÃO NA ÁREA DA E.E.E.F.M. PROFESSORA MARIA OLINDA DE OLIVEIRA MENEZES  
CIDADE CONTINENTAL – SERRA - ES**

**RELATÓRIO DE SONDAÇÃO GEOTÉCNICA**

**RELATÓRIO: SONDAÇÃO À PERCUSSÃO**

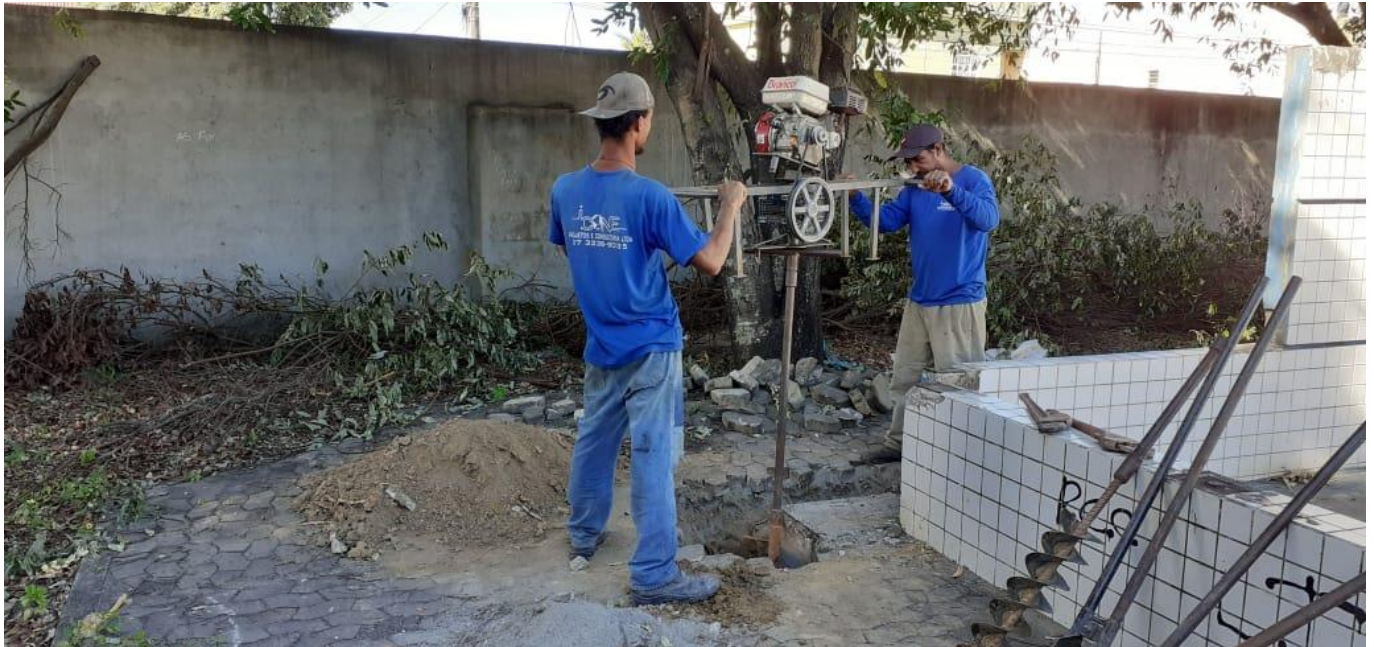
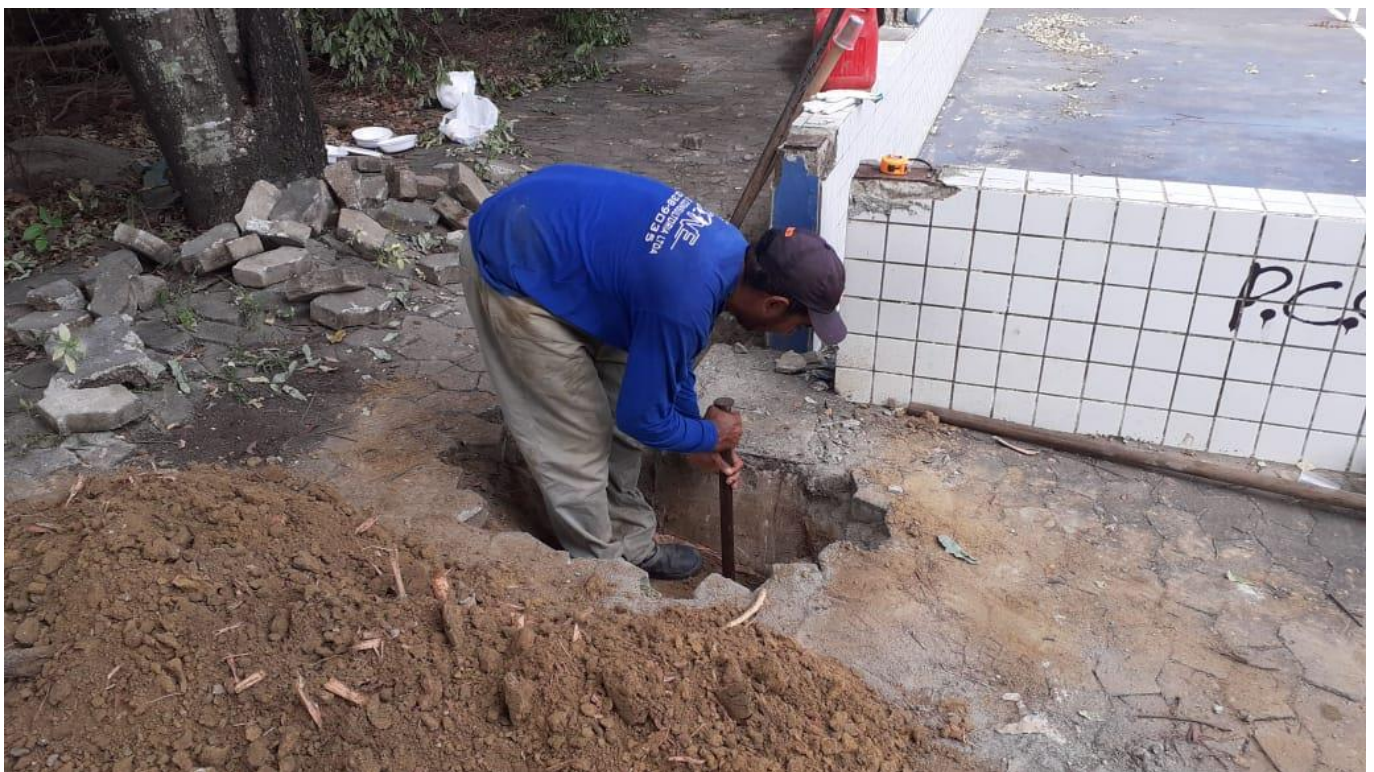
**ST 05 – E.E.E.F.M. PROFESSOR MARIA OLINDA DE OLIVEIRA MENEZES**

Os furos ST 05 e ST 06 foram superficiais( a trado), para verificação da profundidade dos blocos de fundação existentes.
