**RELATÓRIO TÉCNICO / DIAGNÓSTICO**

| <b>ESCOLA:</b> EEEFM RUBENS RANGEL | <b>DATA DA VISITA:</b> 24/01/2024 |
| <b>MUNICÍPIO:</b> COLATINA | <b>ARQUIVO:</b> COL08-RT-240124 |

A unidade possui Projeto de Incêndio Aprovado junto ao CBMES de número **5730-001**.

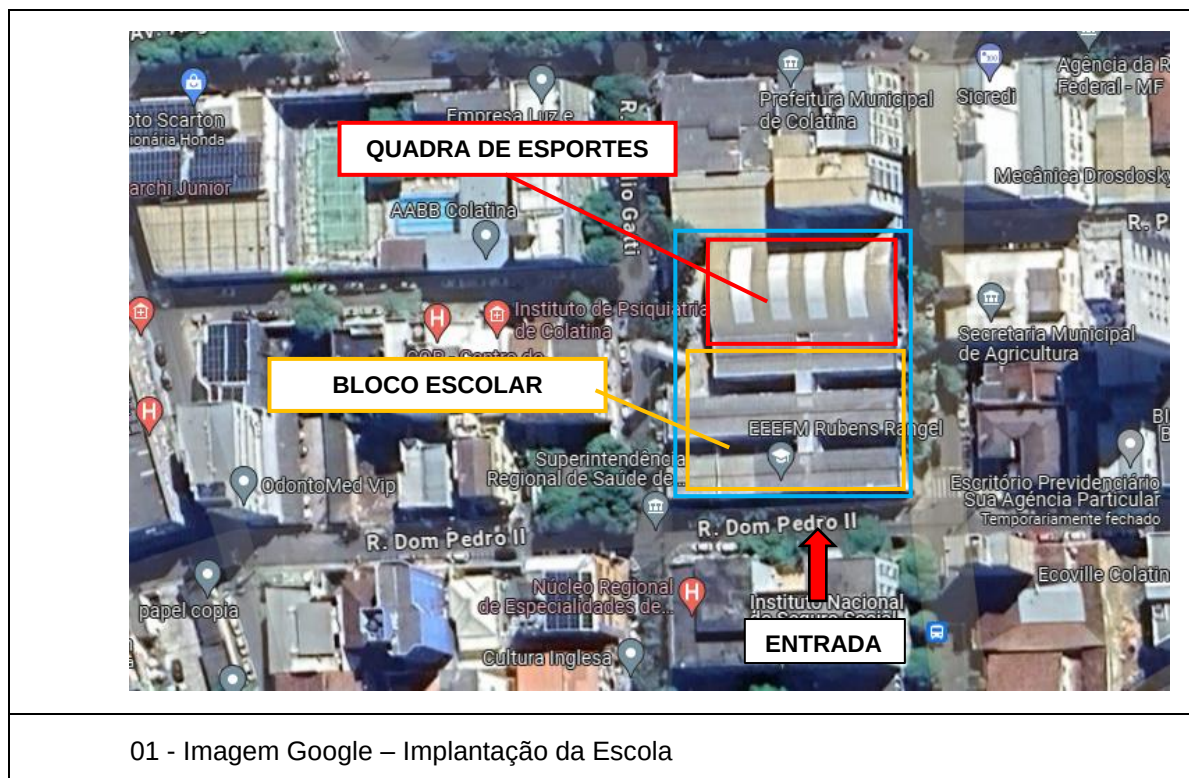
Conforme visita realizada pela Equipe, foi possível observar que possui diferença no projeto aprovado no que concerne ao laboratório de informática, que foi adaptado com divisórias de PVC para atender as salas de planejamentos.
